“Propuesta para el inventariado de edificios artísticos pertencientes al movimiento Art Decó y Streamline Art Decó, en el centro de la ciudad de Hermosillo, Sonora”

Tesis para obtener el título de

Arquitecto

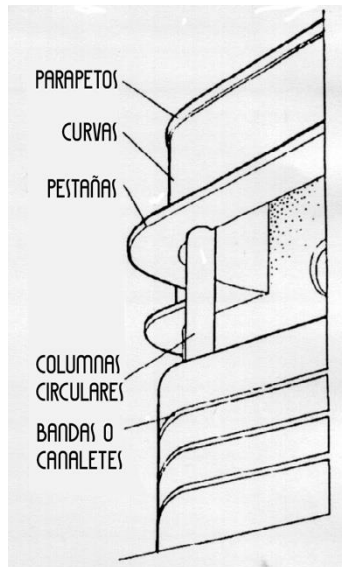
IMG 1.01 Detalles principales del Streamline Decó⁶
Traducción y edición elaborada por Rafael Bojorquez y Nicole F. Andere

Entre los años de 1910 y 1913 se establecieron las primeras construcciones del joven Art Decó en París. Recurriendo a la inspiración obtenida por la arquitectura clásica, moldeadas con líneas rectas, formas geométricas y ornamentando con placas de material decorativas (IMG 1.01). Un ejemplo de esto sería el Teatro de los Campos Elíseos.

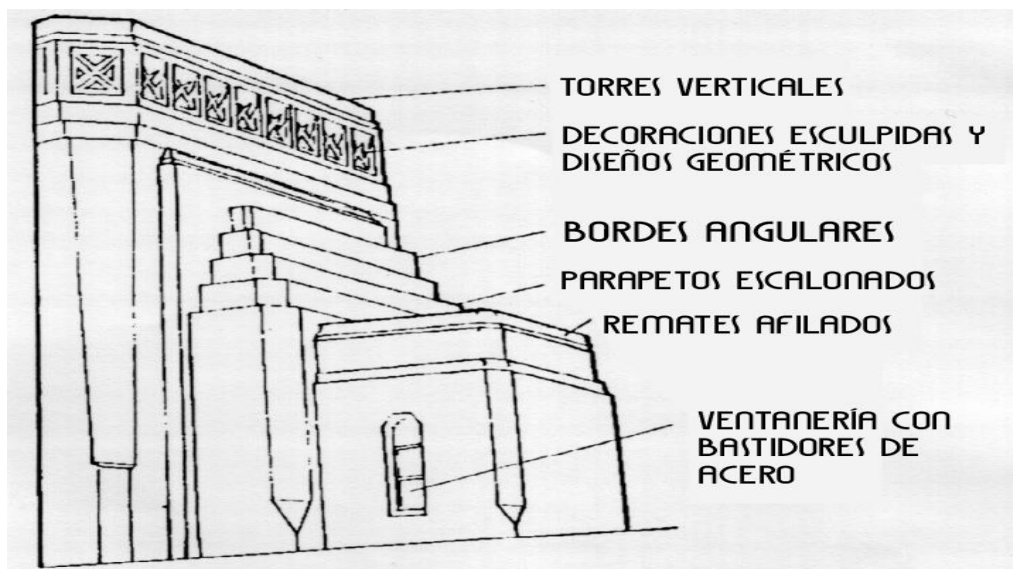
IMG 1.03 Detalles principales del Art Decó tradicional¹¹
Traducción y edición elaborada por Rafael Bojorquez y Nicole F. Andere

Si bien se habla de una omisión de proyectos Decó “tradicionales”, respaldados en el libro¹⁰, se puede entender que existe una segunda etapa del Decó entrado a los años 30, surgida a partir de la Gran Depresión Estadounidense, este tipo de Art Decó denominado como Streamline cobija a propuestas más austeras y funcionalistas, pero manteniendo las características principales del Art Decó en su composición formal (IMG 1.03).

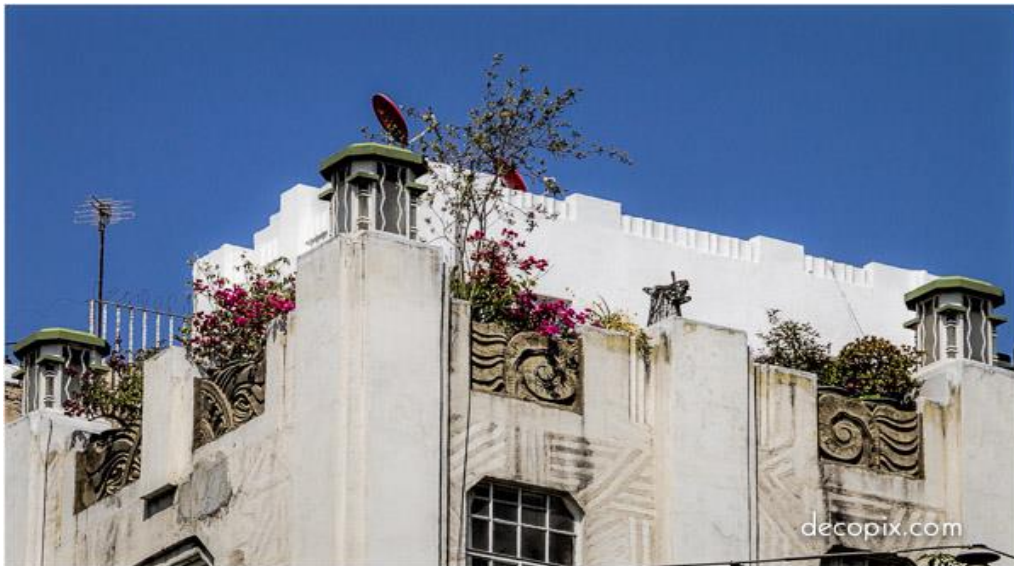
IMG 1.08 Detalles de torres verticales, geometrías y decoraciones esculpidas, esquinas en terminado angular, entrepaños escalonados y ventanería de bastidores de acero¹⁷

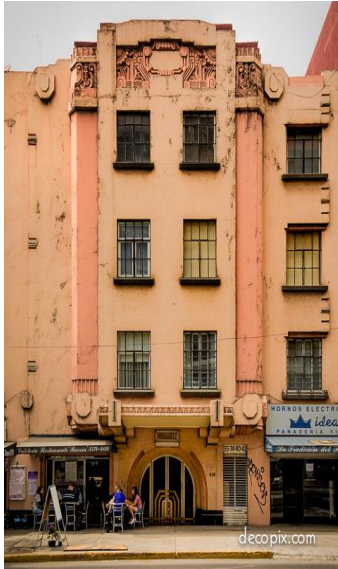
IMG 1.09 Detalles de torres verticales, geometrías y decoraciones esculpidas, esquinas en terminado angular, entrepaños escalonados y ventanería de bastidores de acero¹⁸

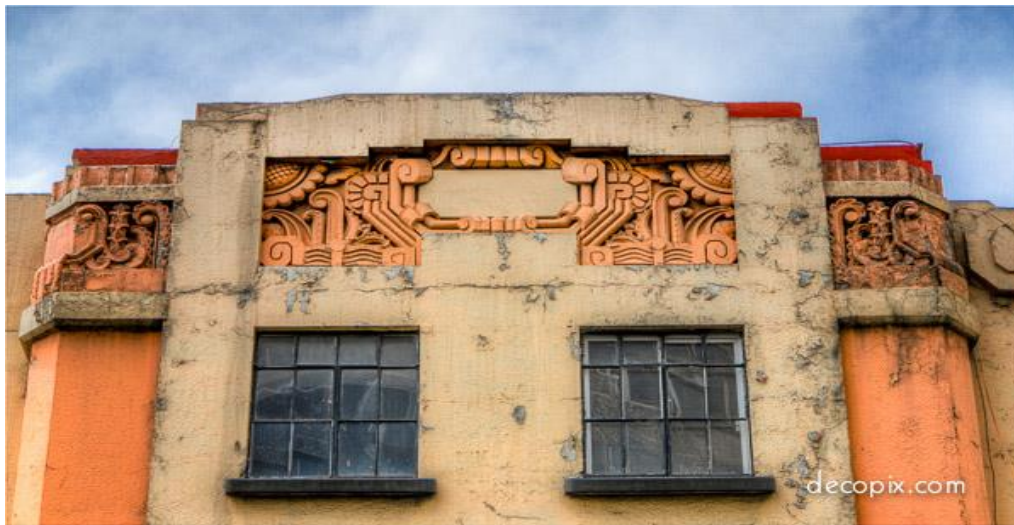
IMG 1.10 Detalle de adaptación de motivos prehispánicos en elementos esculturales geométricos típicos del movimiento Decó¹⁹

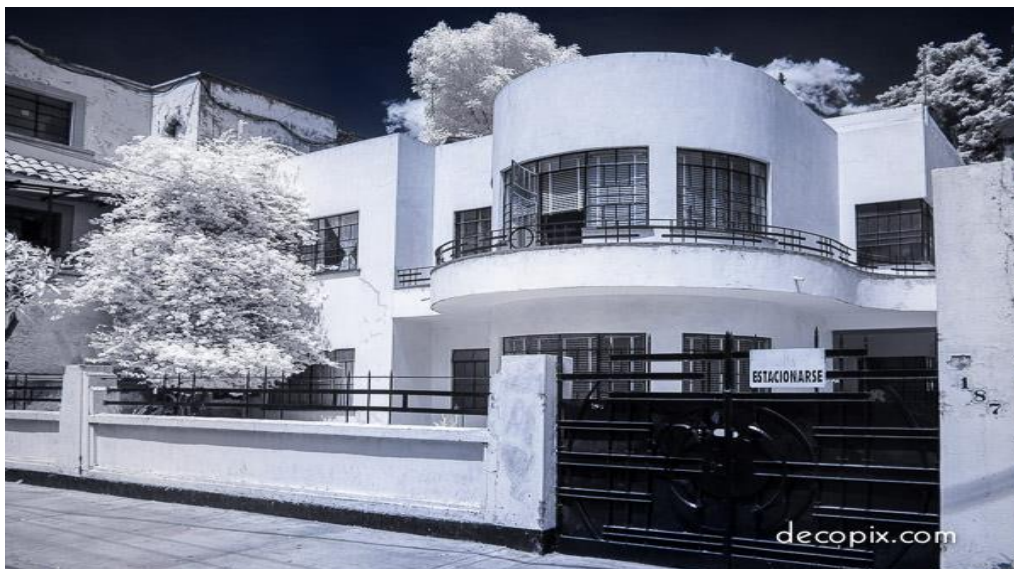
IMG 1.11 Casa Decó en con rasgos transitivos entre el Streamline Decó y el Decó tradicional²⁰
Ubicación: Colonia Roma
QUERÉTARO, MÉXICO.

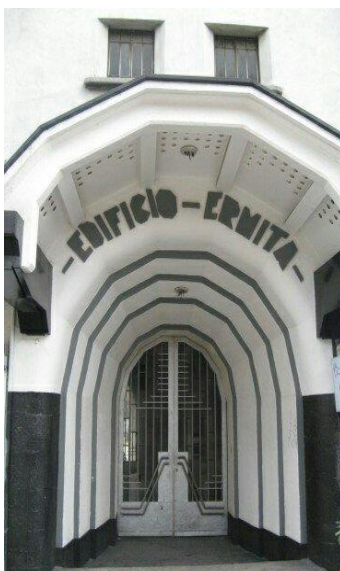
IMG 1.12 Tipografía Decó sobre el portón del Edificio Ermita²¹
Ubicación: Av. Revolución 23, Tacubaya
CIUDAD DE MÉXICO

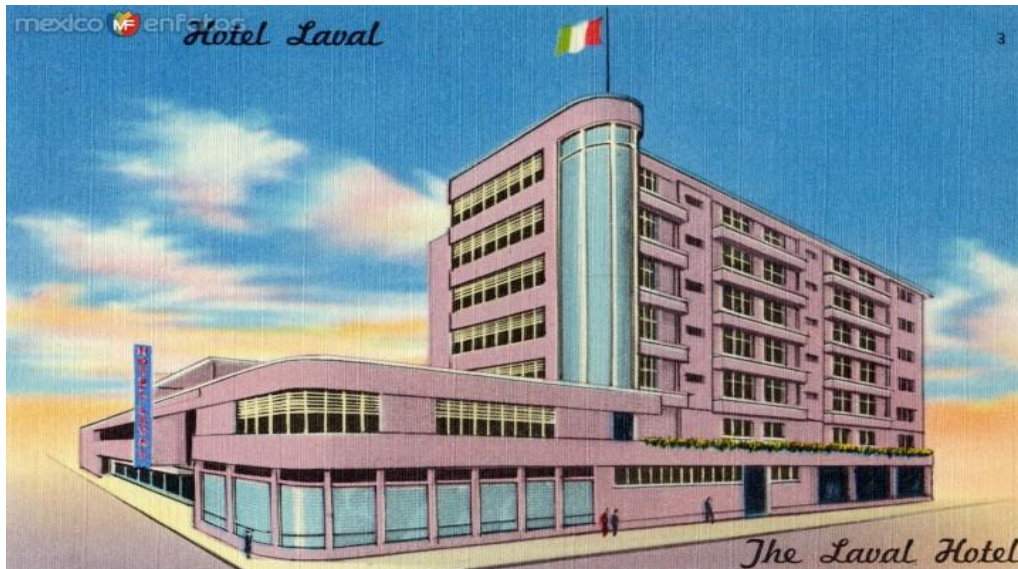
IMG 1.16 Representación conceptual del Hotel Laval²⁶
Ubicación: Calle Benito Juárez y Av Plutarco Elías Calles, Col Centro
HERMOSILLO, SONORA, MEXICO

La expansión del movimiento Art Decó ocurrió en su mayoría entre los años 1920s-1930s. Por su parte la capital sonorenses adoptó de forma tardía, los conceptos de diseño que propiciaba este movimiento. Y fue gracias al arquitecto Gustavo Aguilar Beltrán, que bajo la petición de los señores Federico F. Valenzuela y Constantino Laborín, proyectó el Hotel Laval en el centro de la ciudad de Hermosillo, en el año de 1939. Siendo este la primera obra arquitectónica perteneciente al Art Decó. Cabe mencionar que el nombre del hotel parte de los apellidos de los señores Laborín y Valenzuela, de ahí que sea La-Val (IMG 1.16).

Mientras que muchos señalan al hotel como una de las mayores muestras dentro del movimiento moderno en la capital sonorenses, el arquitecto, por su parte; señala en la publicación de “Sonora - Arquitecturas sin fronteras” divulgada por editorial Ferrato, que cree su arquitectura marcada por el influjo del Art Decó, buscando proyectar en base a la armonía lineal y un ornato austero, logrando una obra funcional, sencilla y armoniosa en proporciones y colores.

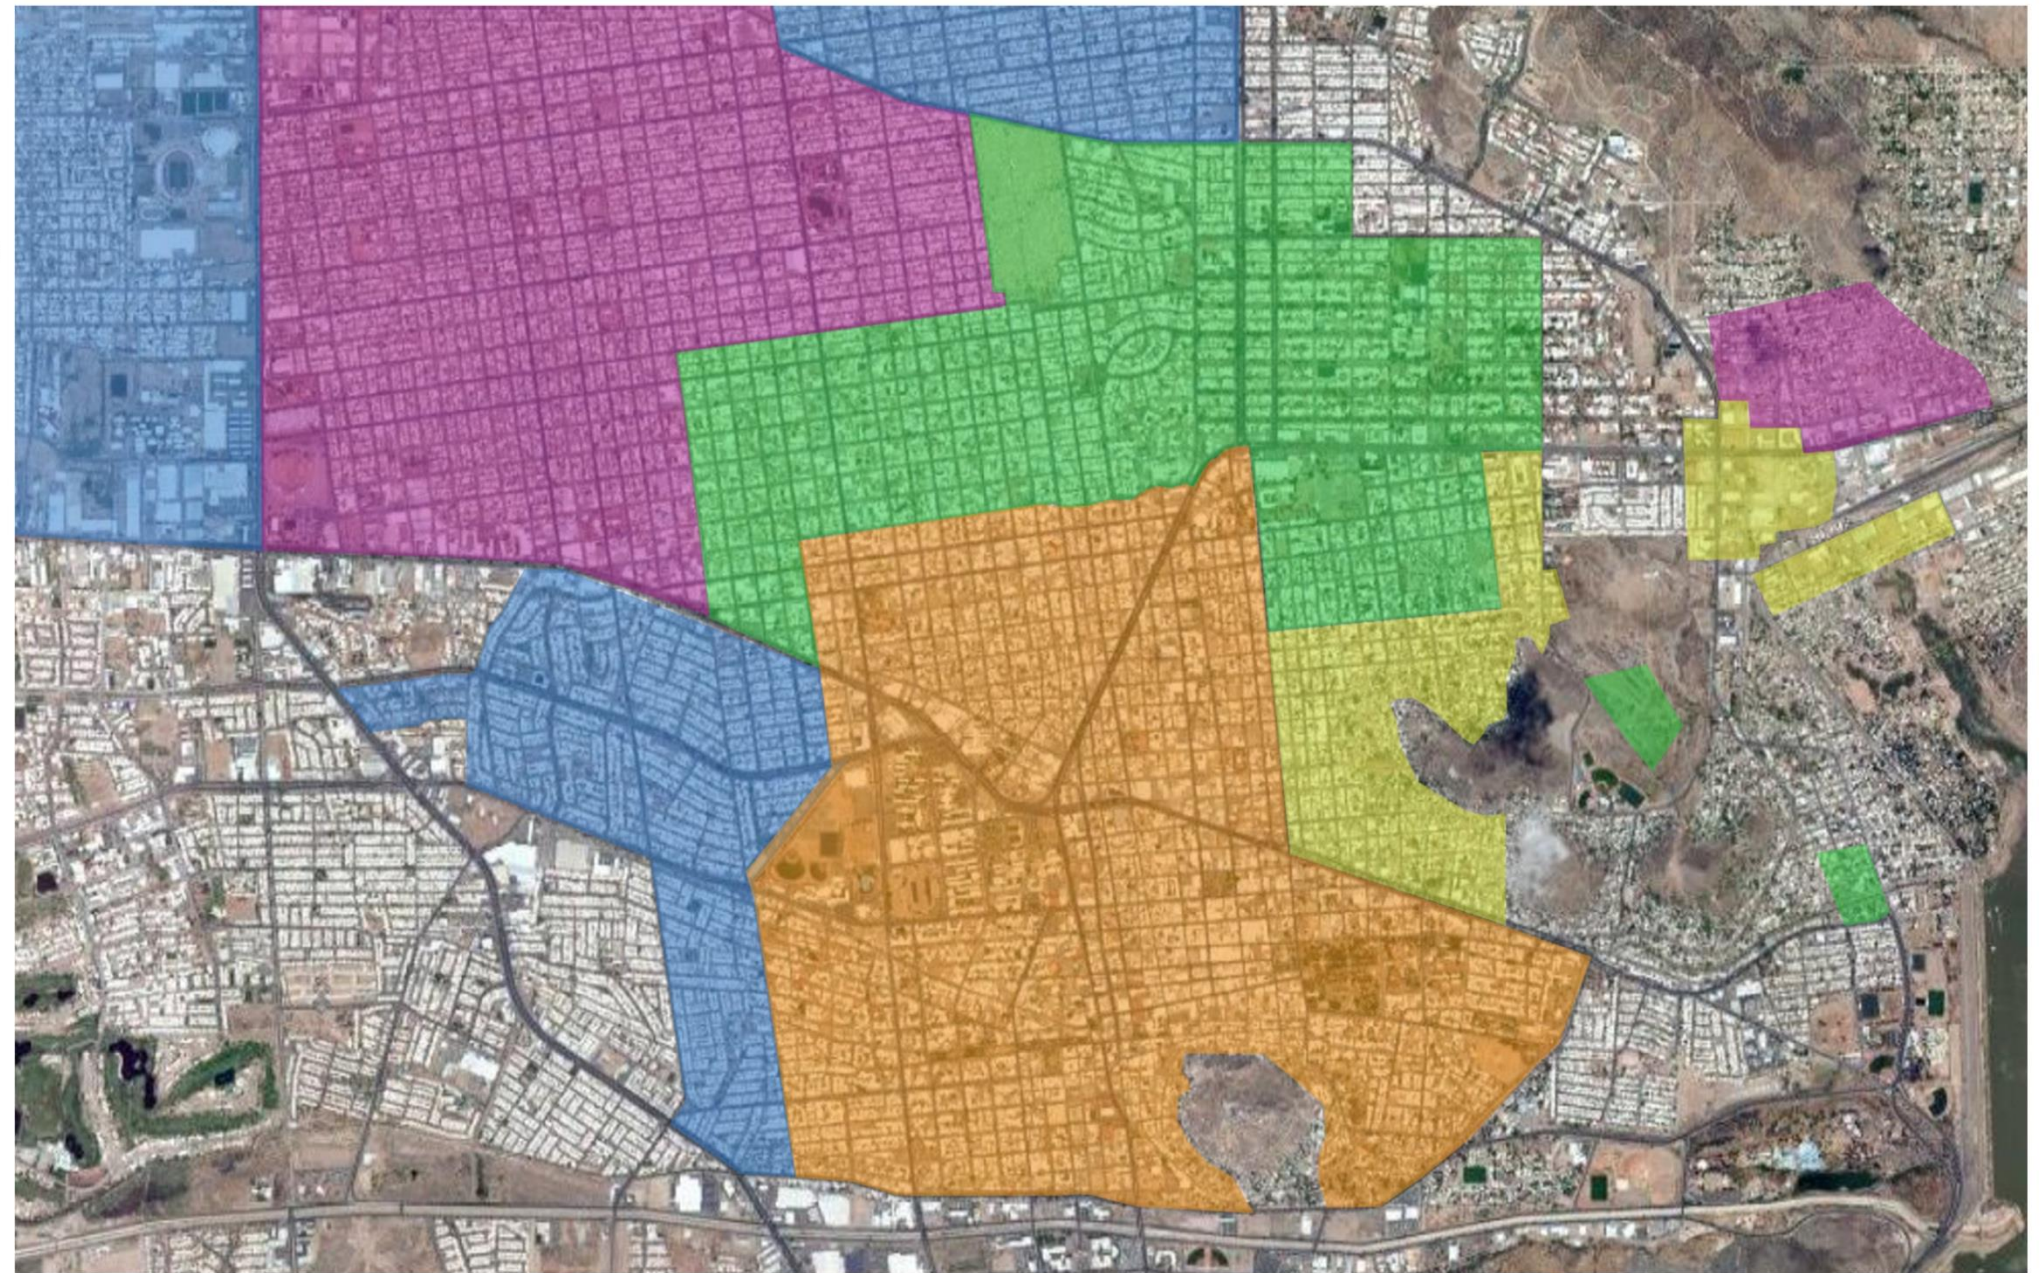
MAPA 02

MAPA DE LÍNEA DE TIEMPO DE DESARROLLO URBANO DE LA CIUDAD DE HERMOSILLO

Gran parte de los archivos correspondientes al señalamiento sobre la existencia del Art Decó en la ciudad de Hermosillo, Sonora; lo hacen de forma sutil, sin especificar en detalles formales u estéticos, la gran mayoría y casi su totalidad, hace referencia a estos solo especificando que lo son, pero sin un por que fundamentado. Estos edificios forman una parte crucial en la historia de nuestra ciudad, pues demuestran el avance arquitectónico que se vivió en su periodo, y el anhelo que se tenía por la sociedad. La gran mayoría de estos edificios se presentaron con un Decó tardío derivado de la gran depresión de USA. El Streamline es la cúspide de transición del Decó al modernismo, y en Hermosillo se manifestó durante las dos primeras etapas de crecimiento que se exponen en este mapa. Rondando pue, los años 1941 a 1947 aproximadamente.

- 1941
Se forma el Plano de la Ciudad de Hermosillo resultando del levantamiento general de la Dirección de Catastro y posteriores levantamientos adjuntos. El viejo Hermosillo continua predominando, pero nuevos apéndices comienzan a vislumbrarse, dando sitio a una futura colonia Pitic.

- 1947
La colonia Pitic se extiende y se empalma con la colonia Country Club.
- 1957
A causa del continuo crecimiento habitacional, se retira la pera del Ferrocarril y el aeropuerto General Joaquin Amaro. Las colonias Amapolas y San Luis nacen al desplazar la puera de FERROMEX al norte de la ciudad.

- 1965
El norte de la ciudad sucumbe a un crecimiento exponencial, comenzado como invasiones que más tardes serán reguladas. Hermosillo ocupa 1995 hectáreas.

- 1975
La mancha urbana rebasa el anillo periférico hacia el norte, formándose las Nacen colonias como la Periodista, Loma Linda, Ley 57, Jesús García, Apolo y Lomas de Madrid; debido al rebaso del periférico por parte de la mancha urbana.

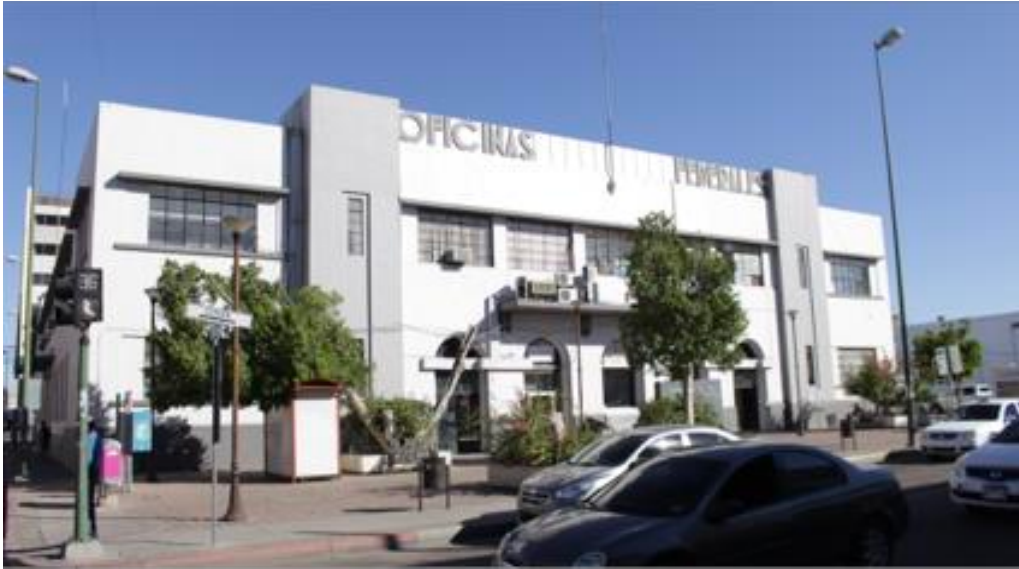
IMG 2.18 Correos de México⁵⁷
Ubicación: Av. Aquiles Serdán y calle Av. Rosales No. S/N
HERMOSILLO SONORA, MÉXICO

Para poder comprender el razonamiento que lleva a distinguir al edificio de las Oficinas Federales de Correos (IMG 2.18), como un elemento perteneciente al movimiento Art Decó, y de forma más concreta de su variante tardía el Streamline, tenemos los casos análogos siguientes en cuales se comparan elementos específicos que aúnan a nuestro caso de estudio a dicha corriente.

La situación actual observable del edificio, es un deterioro progresivo y un descuido que late de forma abrumante. El inmueble luce sus fachadas sucias y agrietadas, sus aceras invadidas por negocios que contribuyen a la aceleración de su deterioro, y otros tantos que invaden la visual de su fachada principal. Y no solo son sus alrededores que repercuten la estética aparente del remodelado volumen, si no que el mismo se viste de instalaciones expuestas, ventana dañadas y elementos fuera del estilo que pretende seguir. Todo lo anterior logrando un devaluó de la apreciación que su imagen necesita recibir.

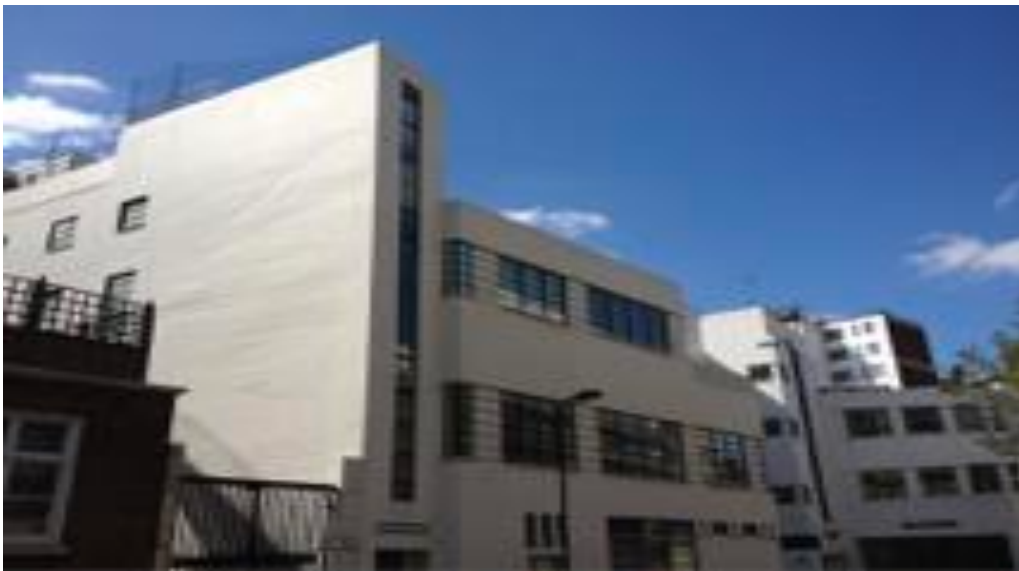
IMG 2.19 McCann Art Decó⁵⁸
BLOOMSBURY, LONDRES

Para comenzar, se destaca las características formales que comparten el edificio McCann (IMG 2.19) ubicado en Bloombury, Londres y el edificio de las Oficinas Federales de Correos. De estos detalles observables podemos nombrar el ritmo de sus ventanas, así como su tipología, su escala cromática de colores pálidos y modestos.

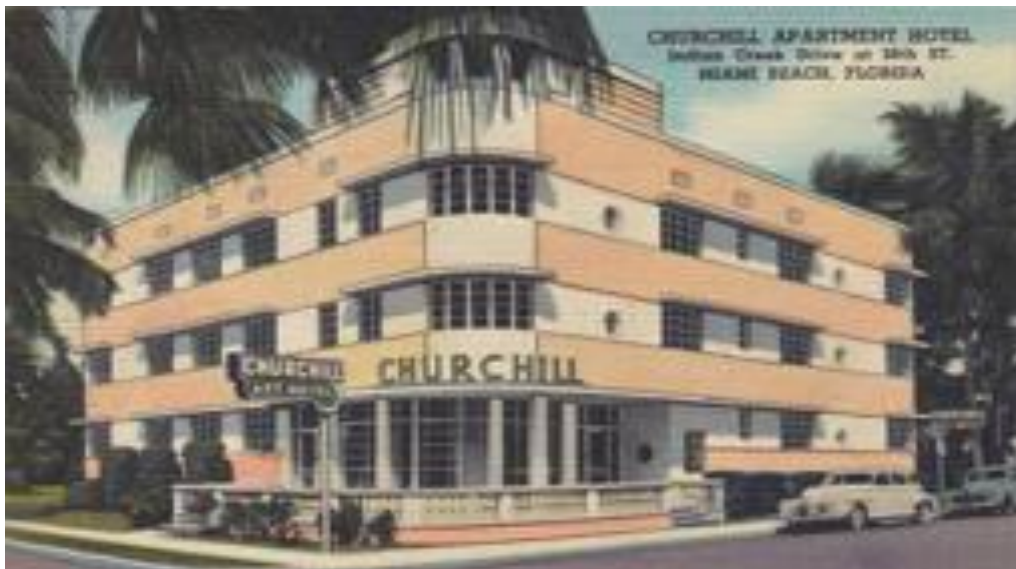
IMG 2.20 Churchill Apartment Hotel⁶⁰
MIAMI BEACH, FLORIDA, USA.

De igual forma el Churchill Apartment Hotel (IMG 2.20), ubicado en Miami, Florida, USA; mantiene las características rítmicas de sus cristales, lo que refuerza su pertenencia a la corriente del Decó en vista de la presencia de esta estructuración. Al igual que el Churchill Apartment Hotel, el Kenmore Hotel (IMG 3.20) presenta un detalle de enmarcados verticales que rodean una agrupación vertical de ventanas, obviando la representación de la monumentalidad y verticalidad que pretende proyectar el Art Decó a través de sus obras⁵⁹.

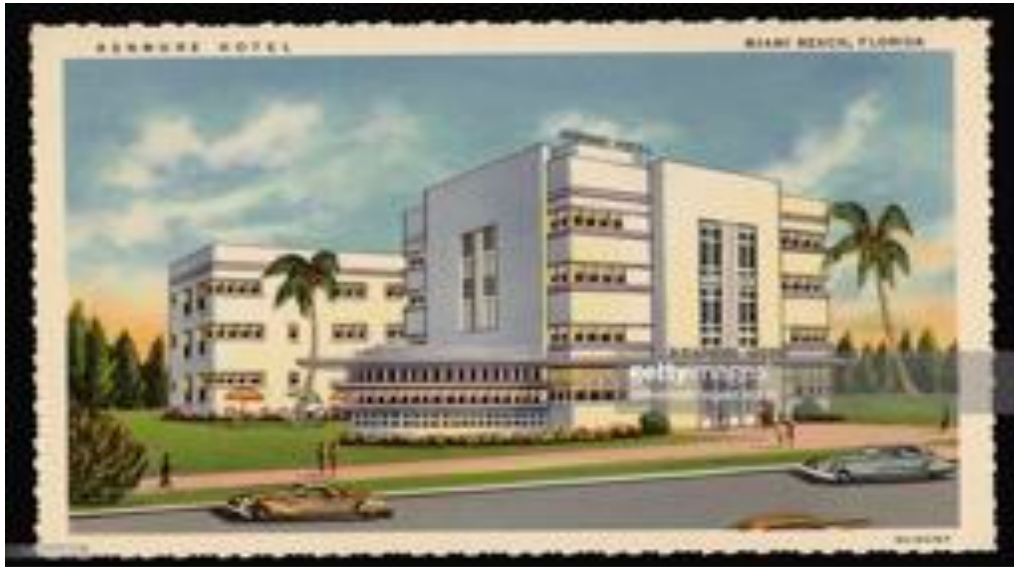
IMG 2.21 Kenmore Hotel⁶¹
MIAMI BEACH, FLORIDA.

El último caso que hace referencia a una de las tipologías de elementos formales, de la que se le da uso en el edificio de correos, también presenta un claro uso de elementos constructivos regionales, dato cual, sirve para corroborar a profundidad, como el Streamline hacia integraciones amenas con otro tipo de materiales que el movimiento base concebía de forma escasa y esporádica.

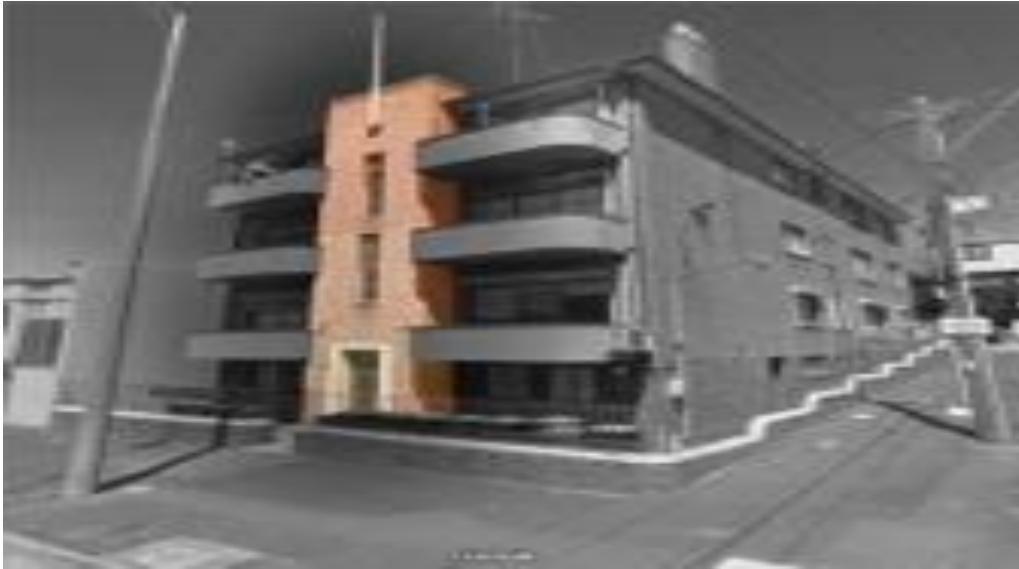
IMG 2.22 Art Decó Flats⁶²
Fotografía editada por Rafael Bojorquez y Nicole F. Andere
BALLART CENTRAL, VICTORIA, AUSTRALIA.

En vista de la falta ornamental del edificio, se buscaron aquellas características en las que el Streamline procura rescatar su ornamentación en base a composiciones volumétricas y geométricas más que en detalles añadidos al acabado del edificio (IMG 2.22, IMG 2.23). Como era de esperarse, encontramos referencias a dicho tipo de representación forma/ornamento, en un elemento de enmarcado vertical y con mayor jerarquía, haciendo referencia al punto de acceso del inmueble.

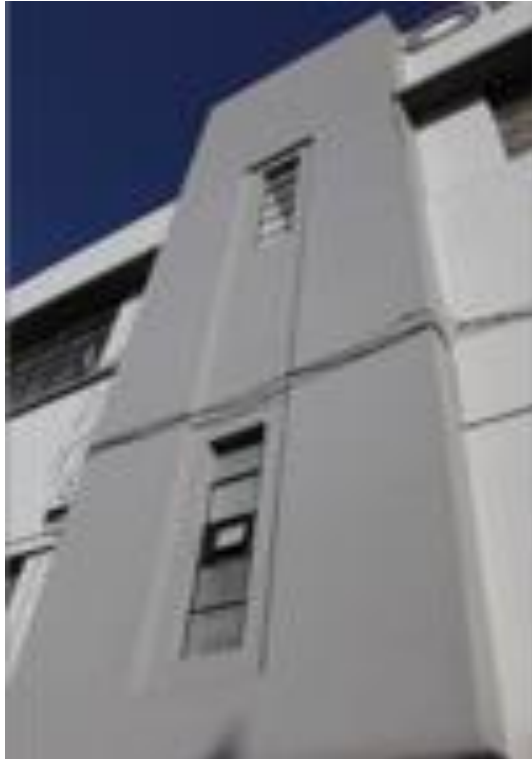
IMG 2.24 Detalle vertical edificio Correos de México⁶⁴
HERMOSILLO, SONORA, MÉXICO

Finalmente, a través de todos los ejemplos que se han consultado durante el desarrollo de este documento se puede concluir que existen elementos en el edificio que normalmente pasarían desapercibidos, sin embargo, teniendo en cuenta las características arquitectónicas del movimiento en estudio, el mobiliario y accesorios visuales (IMG 2.24, IMG 2.25, IMG 2.26) representan una parte muy importante dentro del movimiento del Decó así como en su variante Streamline.

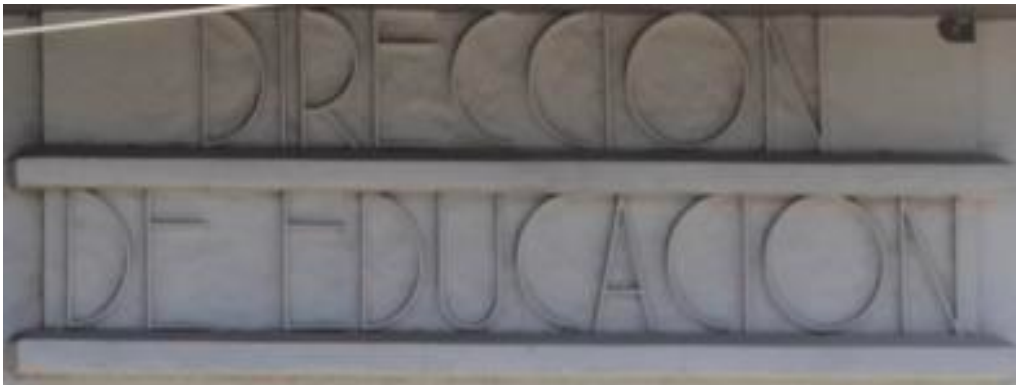
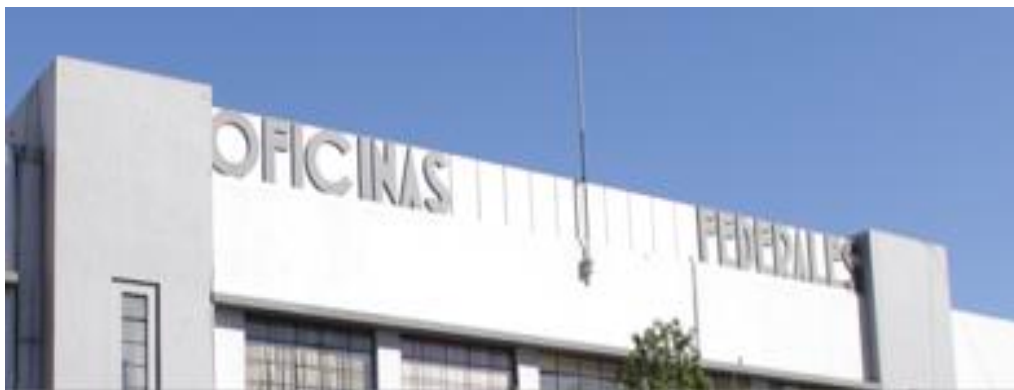
Dentro de los otros detalles que pudimos ver del edificio, existen pequeñas ornamentaciones con finalidades funcionales como es el caso de las luminarias y sus letreros.

IMG 2.25 Letrero del edificio Correos de México⁶⁵
HERMOSILLO, SONORA, MÉXICO.

IMG 2.26 Letrero del edificio Correos de México⁶⁶
HERMOSILLO, SONORA, MÉXICO.

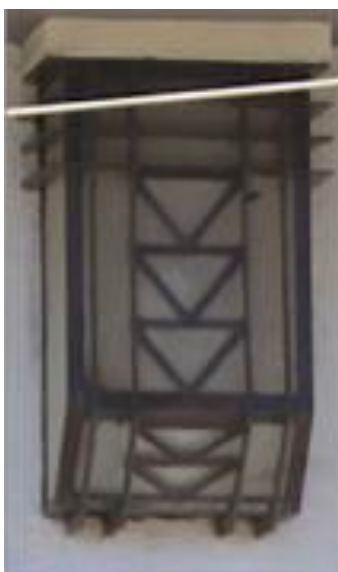
IMG 3.27 Luminaria del edificio Correos de México⁶⁷
HERMOSILLO, SONORA, MÉXICO

Dentro de estos ejemplos anteriormente mencionados, se encuentran las luminarias que circundan al edificio (IMG 3.28 y IMG 3.29), las cuales son claras representaciones de la formalidad con la que se trabajaba el diseño industrial durante desarrollo de este movimiento.

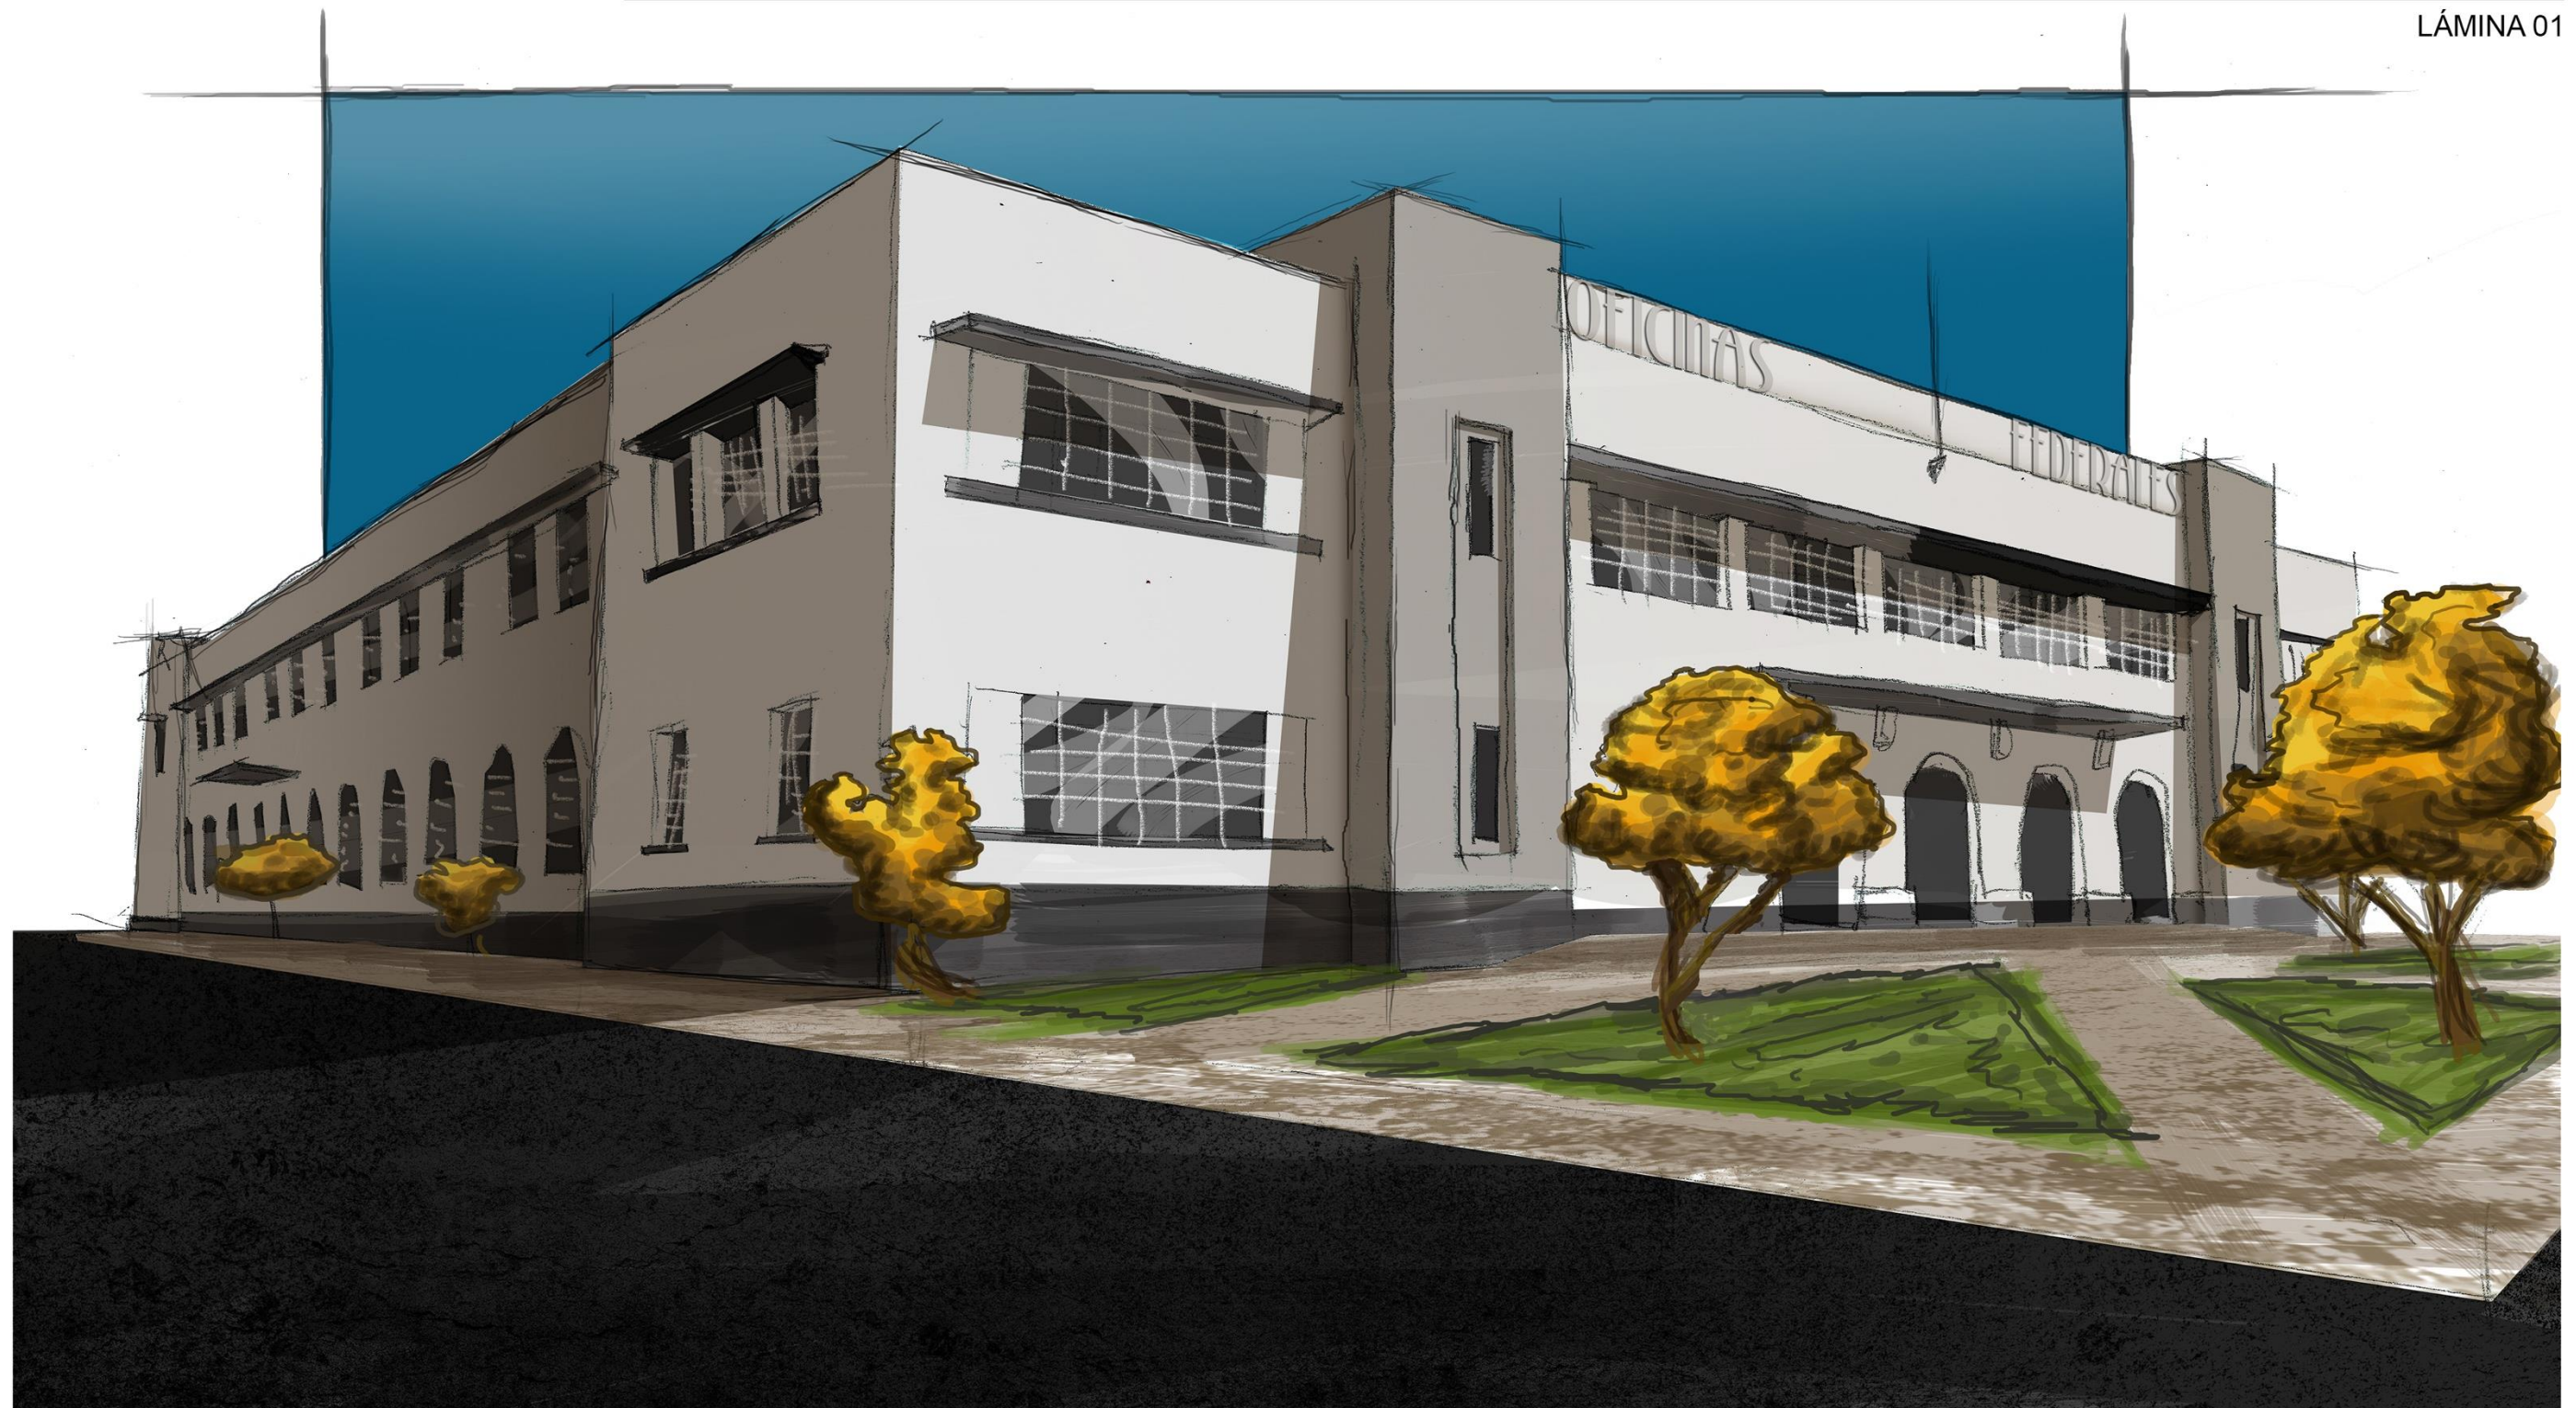
LÁMINA 01

REPRESENTACIÓN CONCEPTUAL - CORREOS DE MÉXICO

Según el Archivo Histórico del Gobierno del Estado⁵² el Palacio Federal (Lámina 01, Lámina 02, Lámina 03) se construyó a principios del Siglo XX⁵³, y para finales de los años 30 fue remodelado bajo la tendencia arquitectónica del Streamline Art Decó, resultando en el actual Edificio de Correos de México.

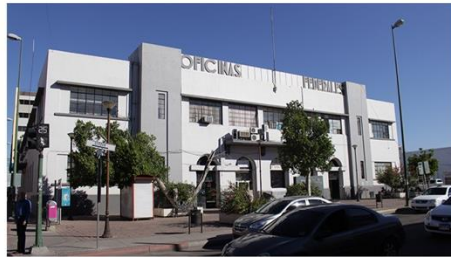
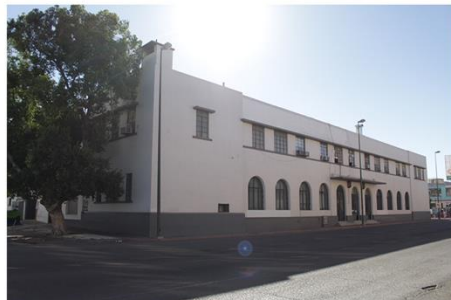
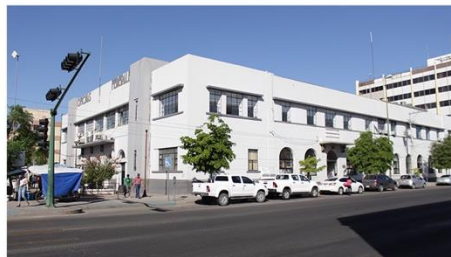
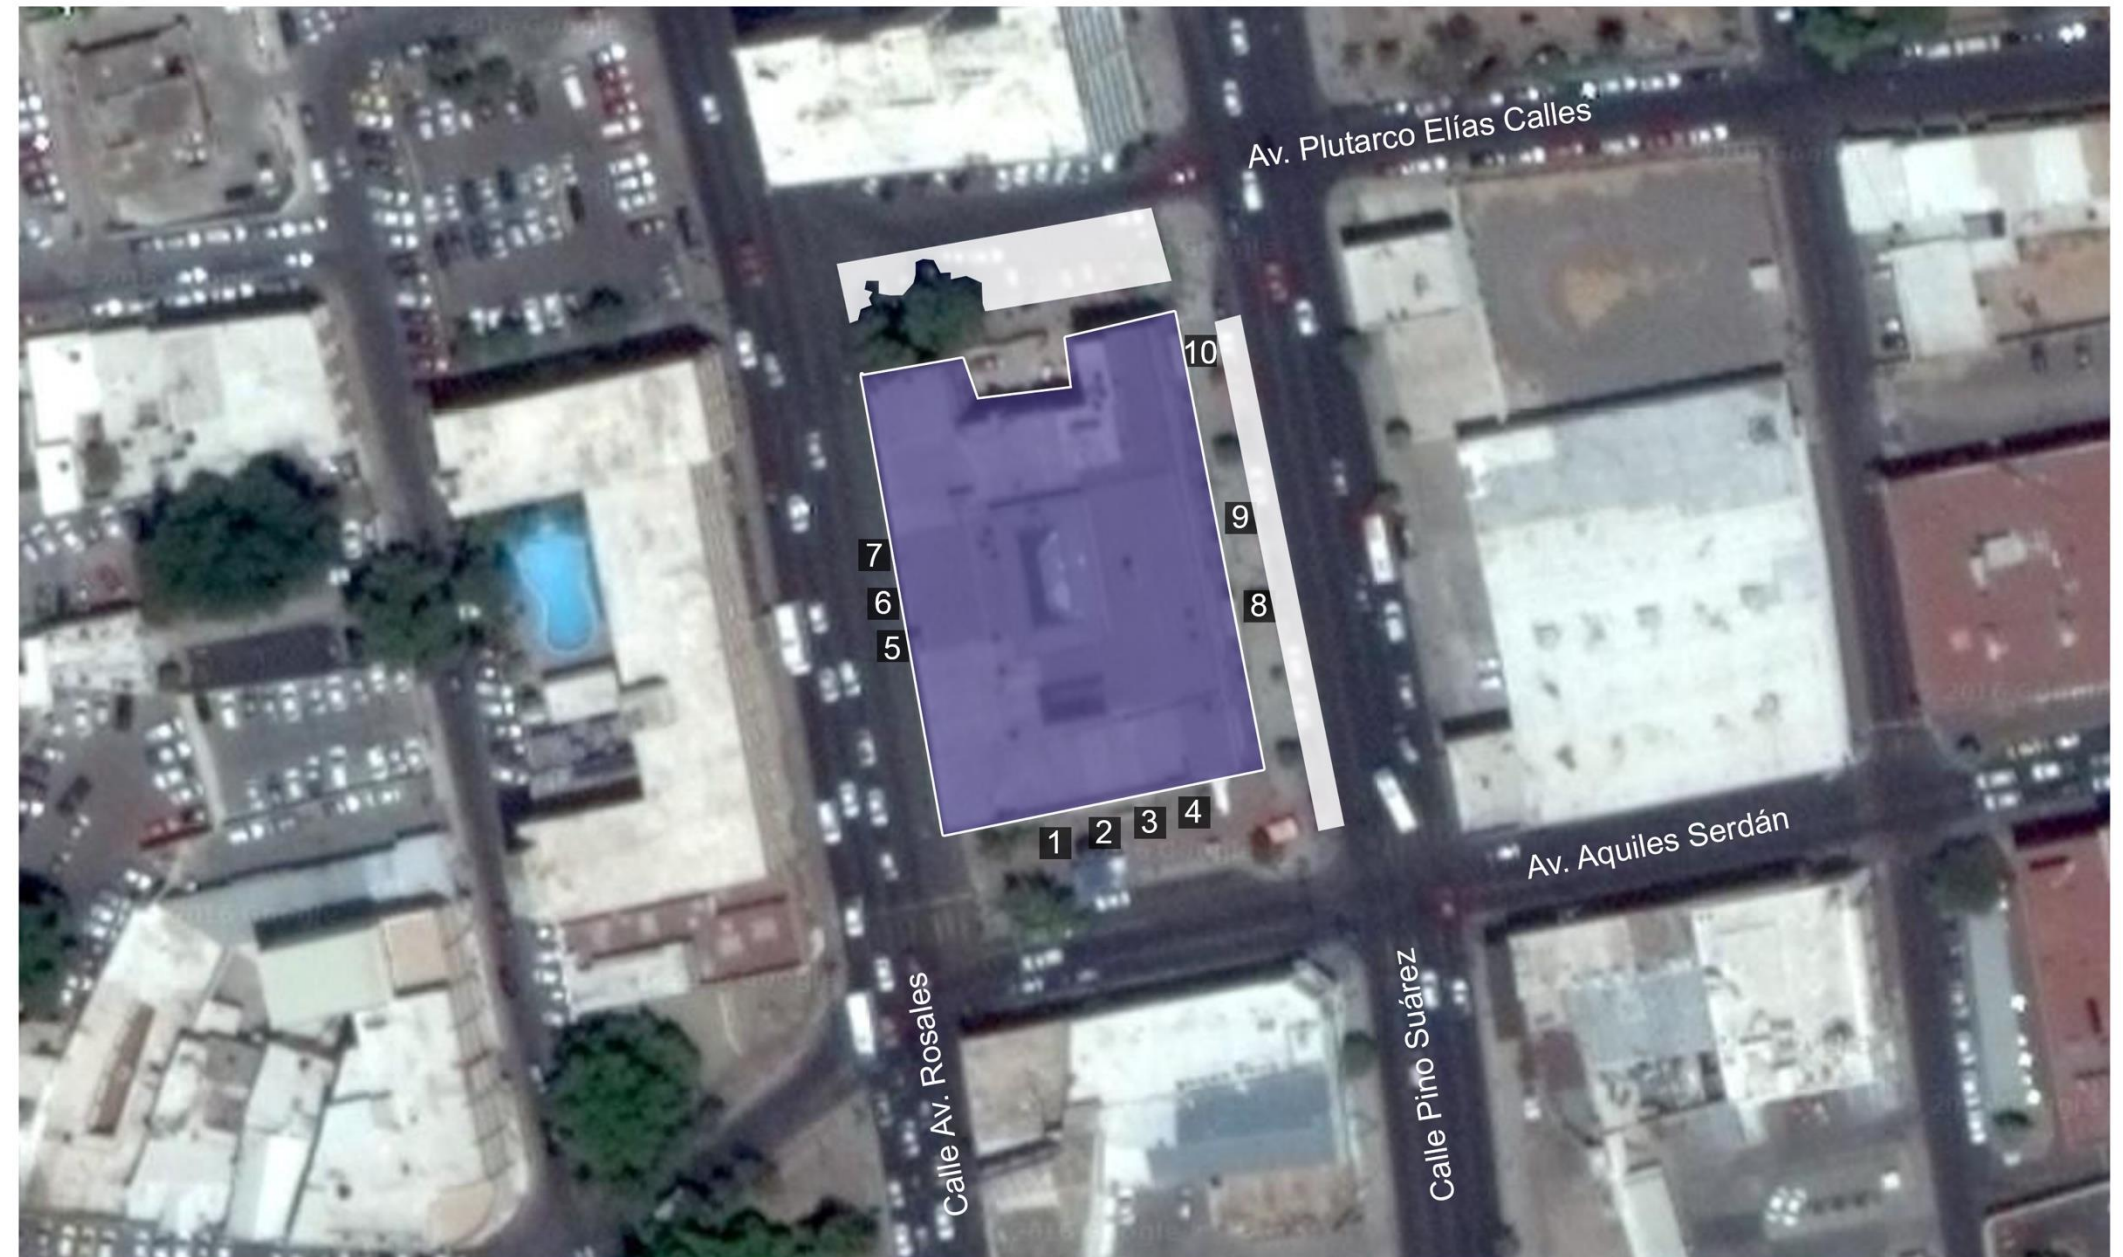
IMG 01 - Vista desde la Av Aquiles Serdán (1, 2, 3, 4)

IMG 02 - Vista desde la calle Av Rosales (5, 6, 7)

IMG 03 - Vista desde la calle Pino Suárez (8, 9, 10)

El edificio de Correos de México posee un total de diez accesos, los cuatro principales ubicados sobre la Av. Aquiles Serdán, los tres accesos secundarios sobre la Calle Pino Suárez, y finalmente los tres accesos inhábiles por la Av. Rosales. El edificio tiene un área de aparcamiento limitada, contando con ellas hacia el Norte en la Av. Plutarco Elías Calles y hacia el Este por la calle Pino Suárez.

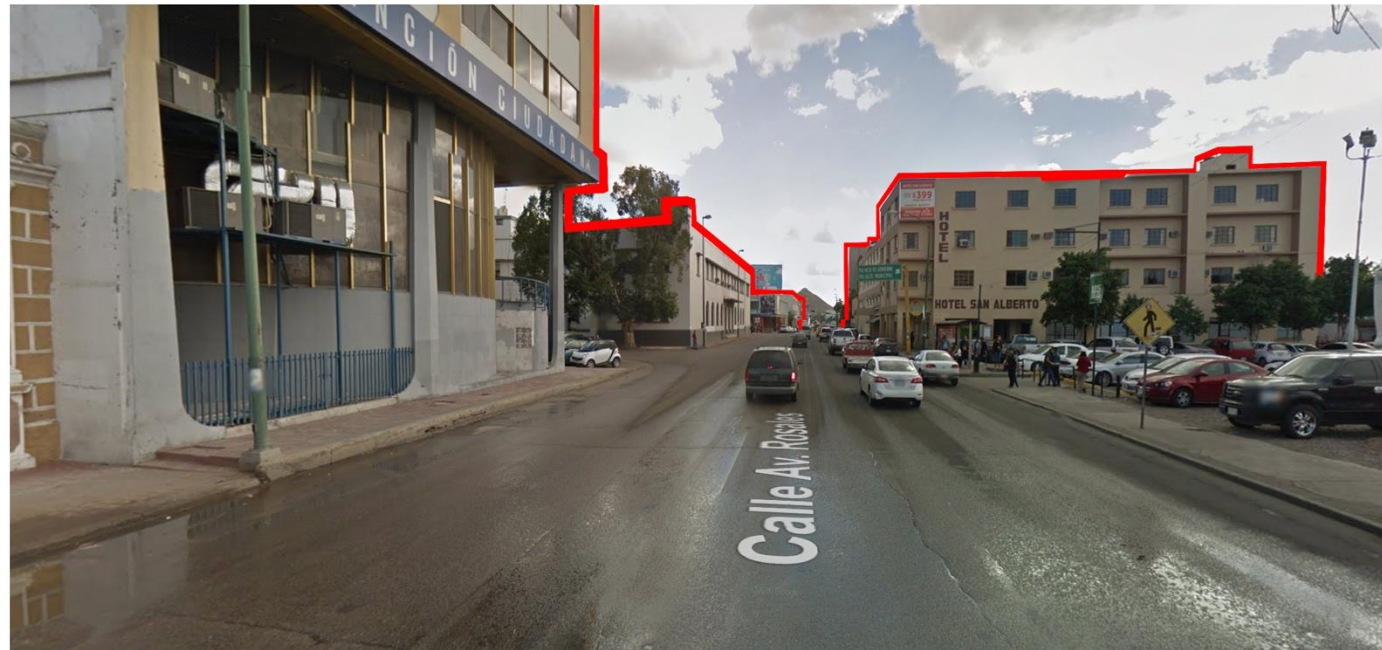
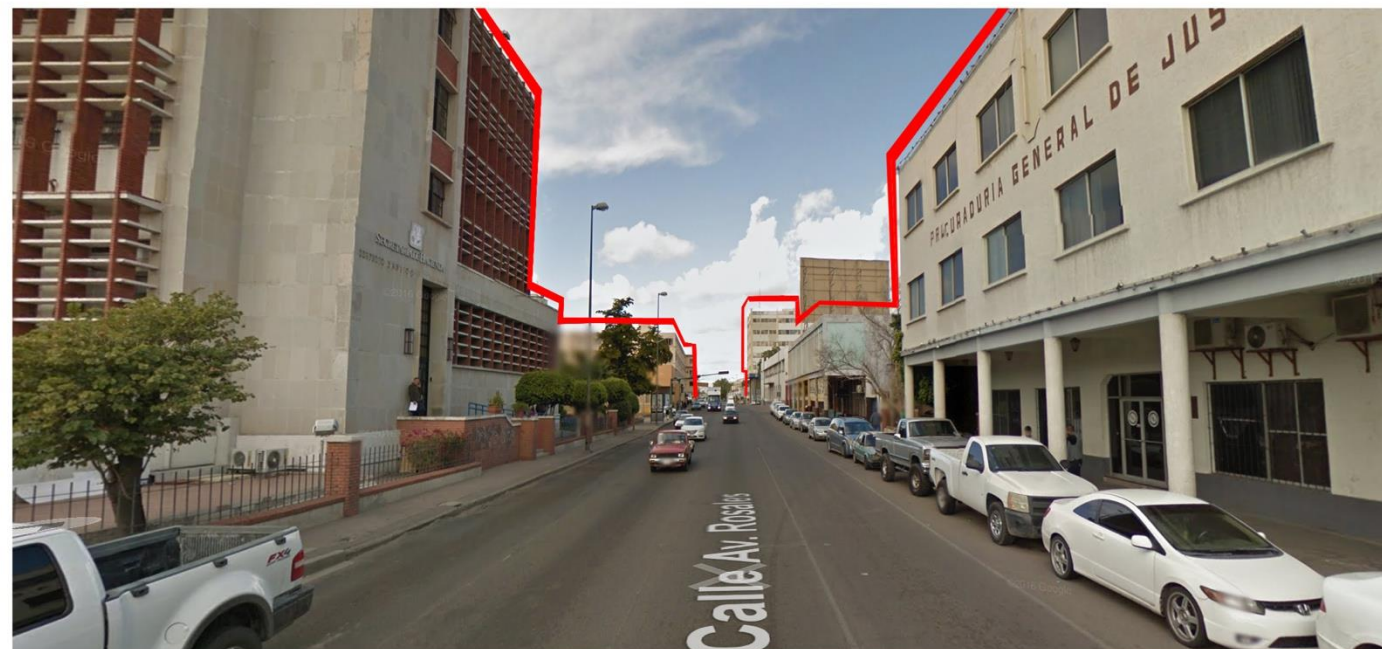
IMG 01 - Vista hacia el sur

IMG 02 - Vista hacia el Norte

El edificio de dos niveles no es capaz de figurar una referencia en la imagen urbana, pues es flanqueado por el Hotel San Alberto al poniente y por el Edificio Cremi Pitic al Norte, que por su altura y volúmen opacan la presencia del edificio de Correos de México (IMG 01 e IMG 02).

Además de esto la horizontalidad del edificio mismo, termina adhiriendolo aún más a su mimetización con el resto de elementos que conforman a la mancha urbana. Aunque claro, una vez cerca del edificio puede ser apreciado por sus características rítmicas y arquitectura tan especial.
