“Propuesta para el inventariado de edificios artísticos pertencientes al movimiento Art Decó y Streamline Art Decó, en el centro de la ciudad de Hermosillo, Sonora”

Tesis para obtener el título de

Arquitecto

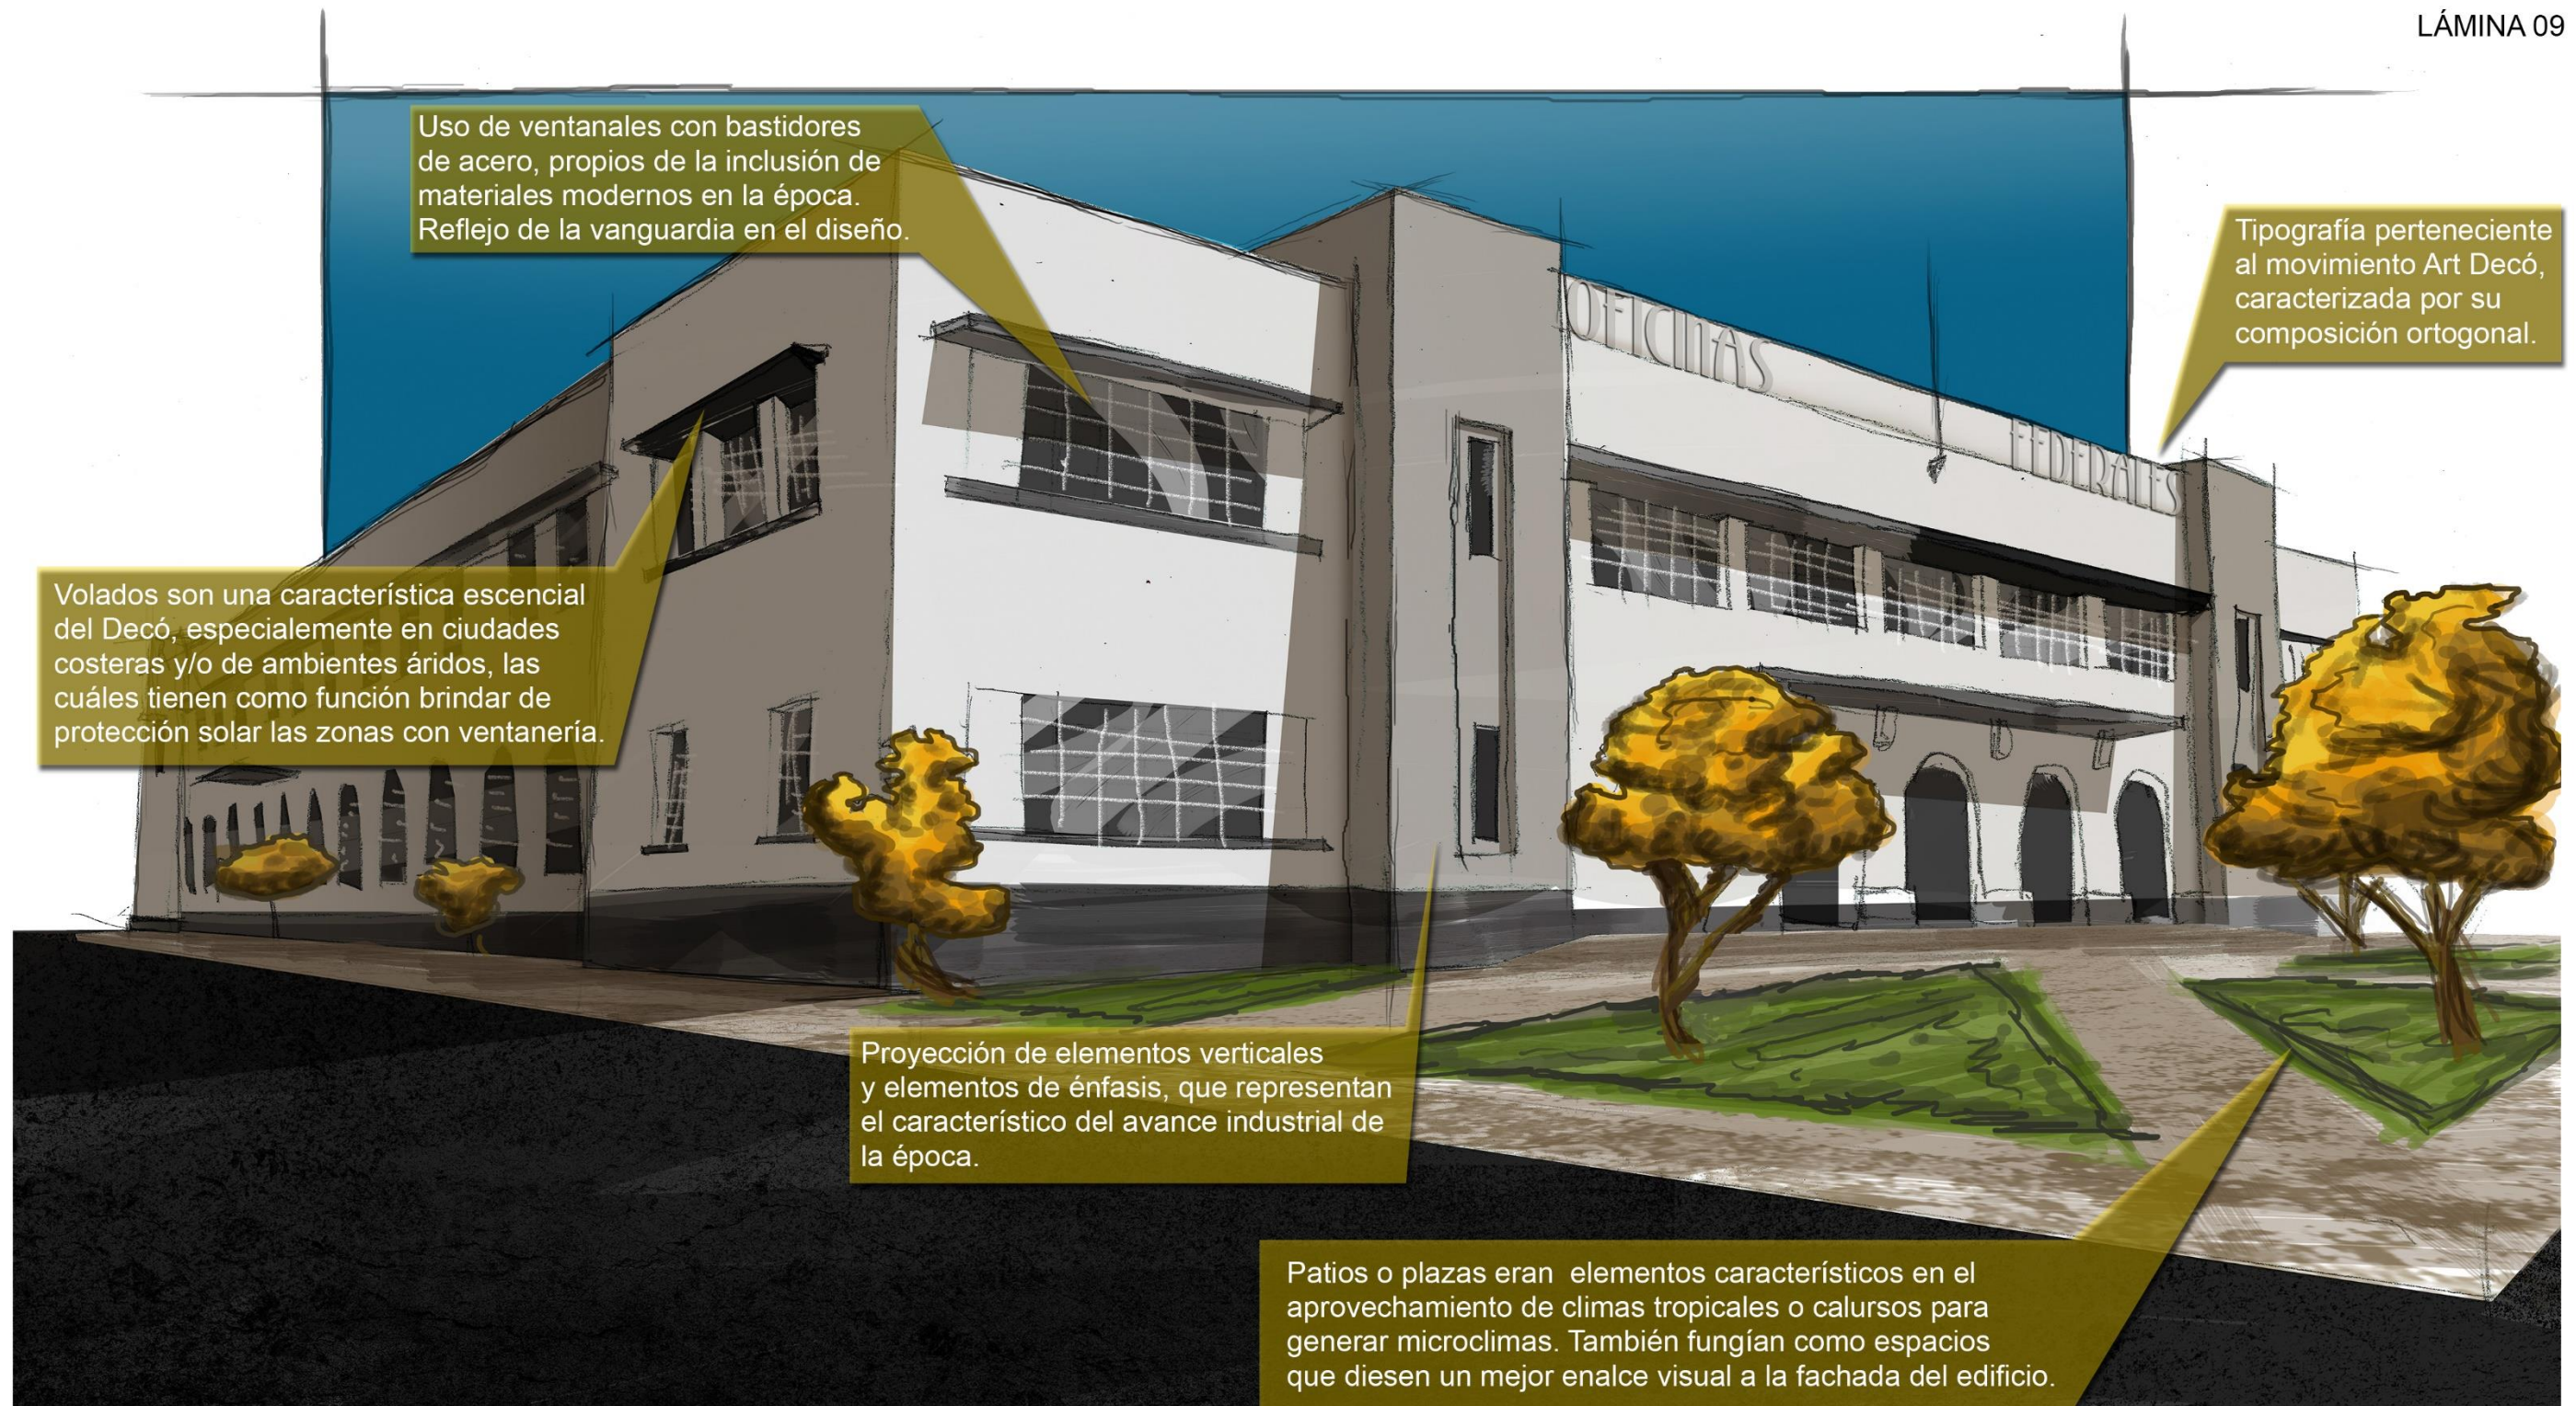
PLANO 01

PLANTA BAJA ARQUITECTÓNICA - CORREOS DE MÉXICO

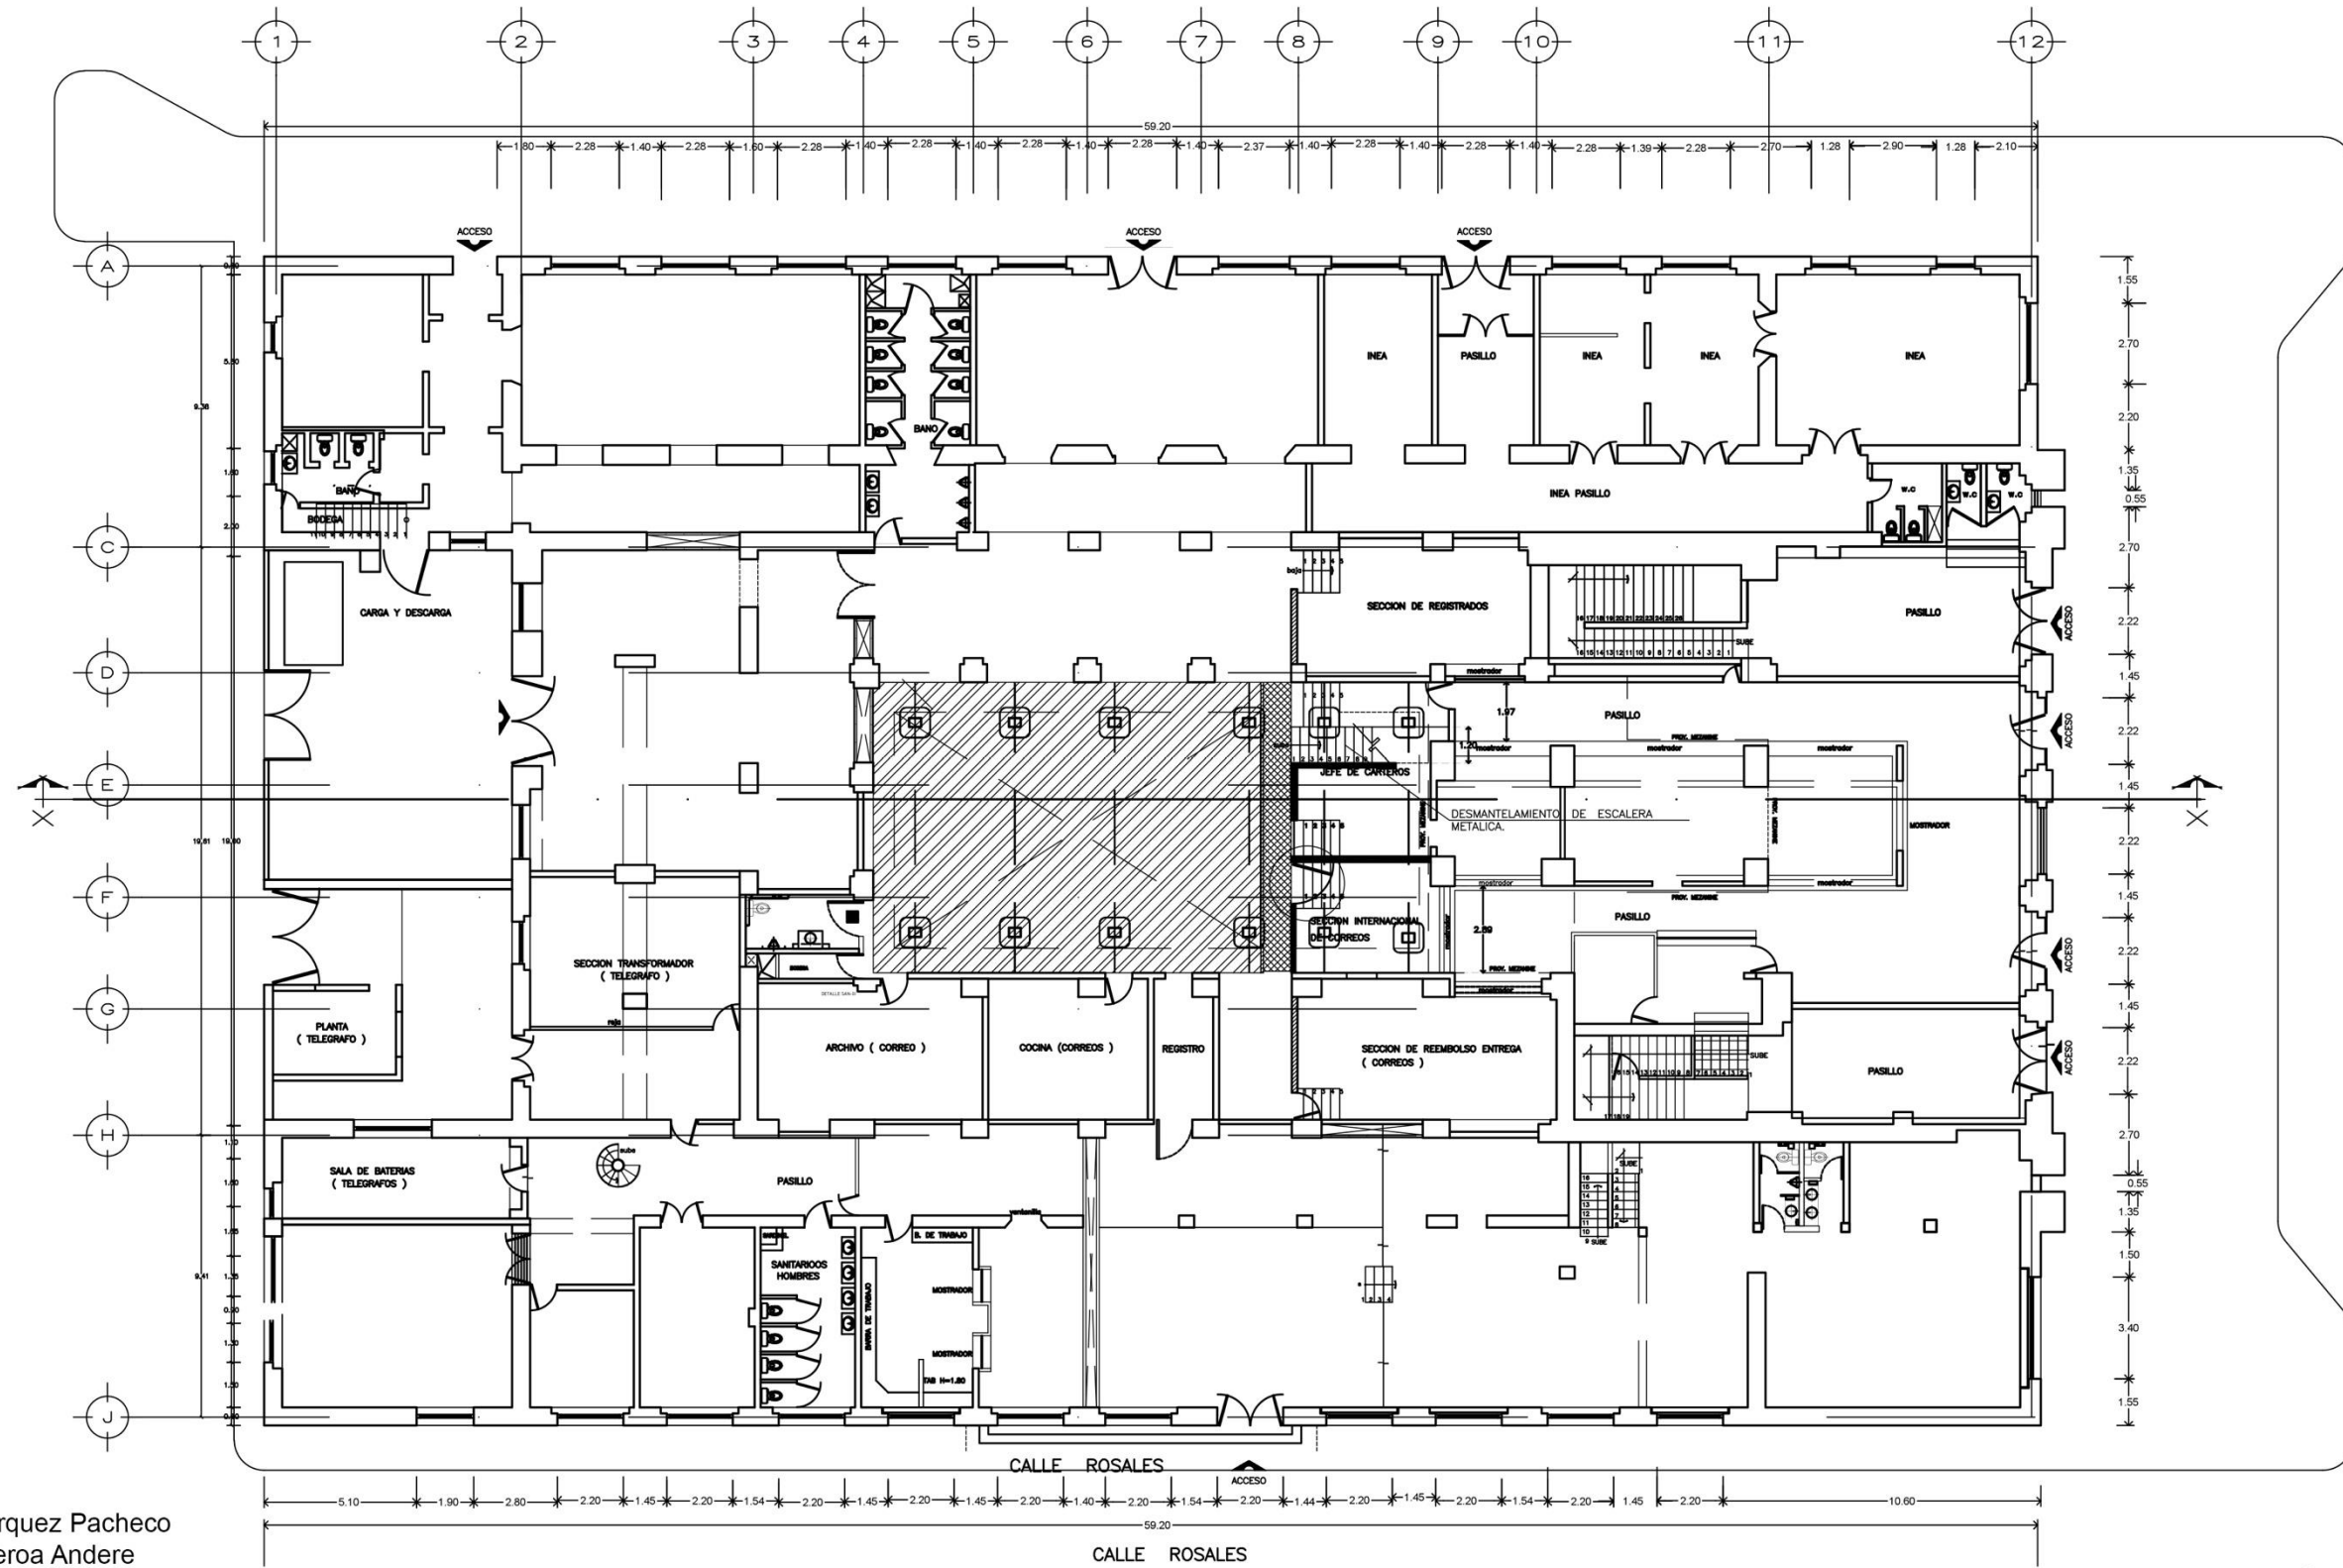
PLANO 02

PLANTA BAJA ARQUITECTONICA
ESC 1:250

PLANTA ALTA ARQUITECTÓNICA - CORREOS DE MÉXICO

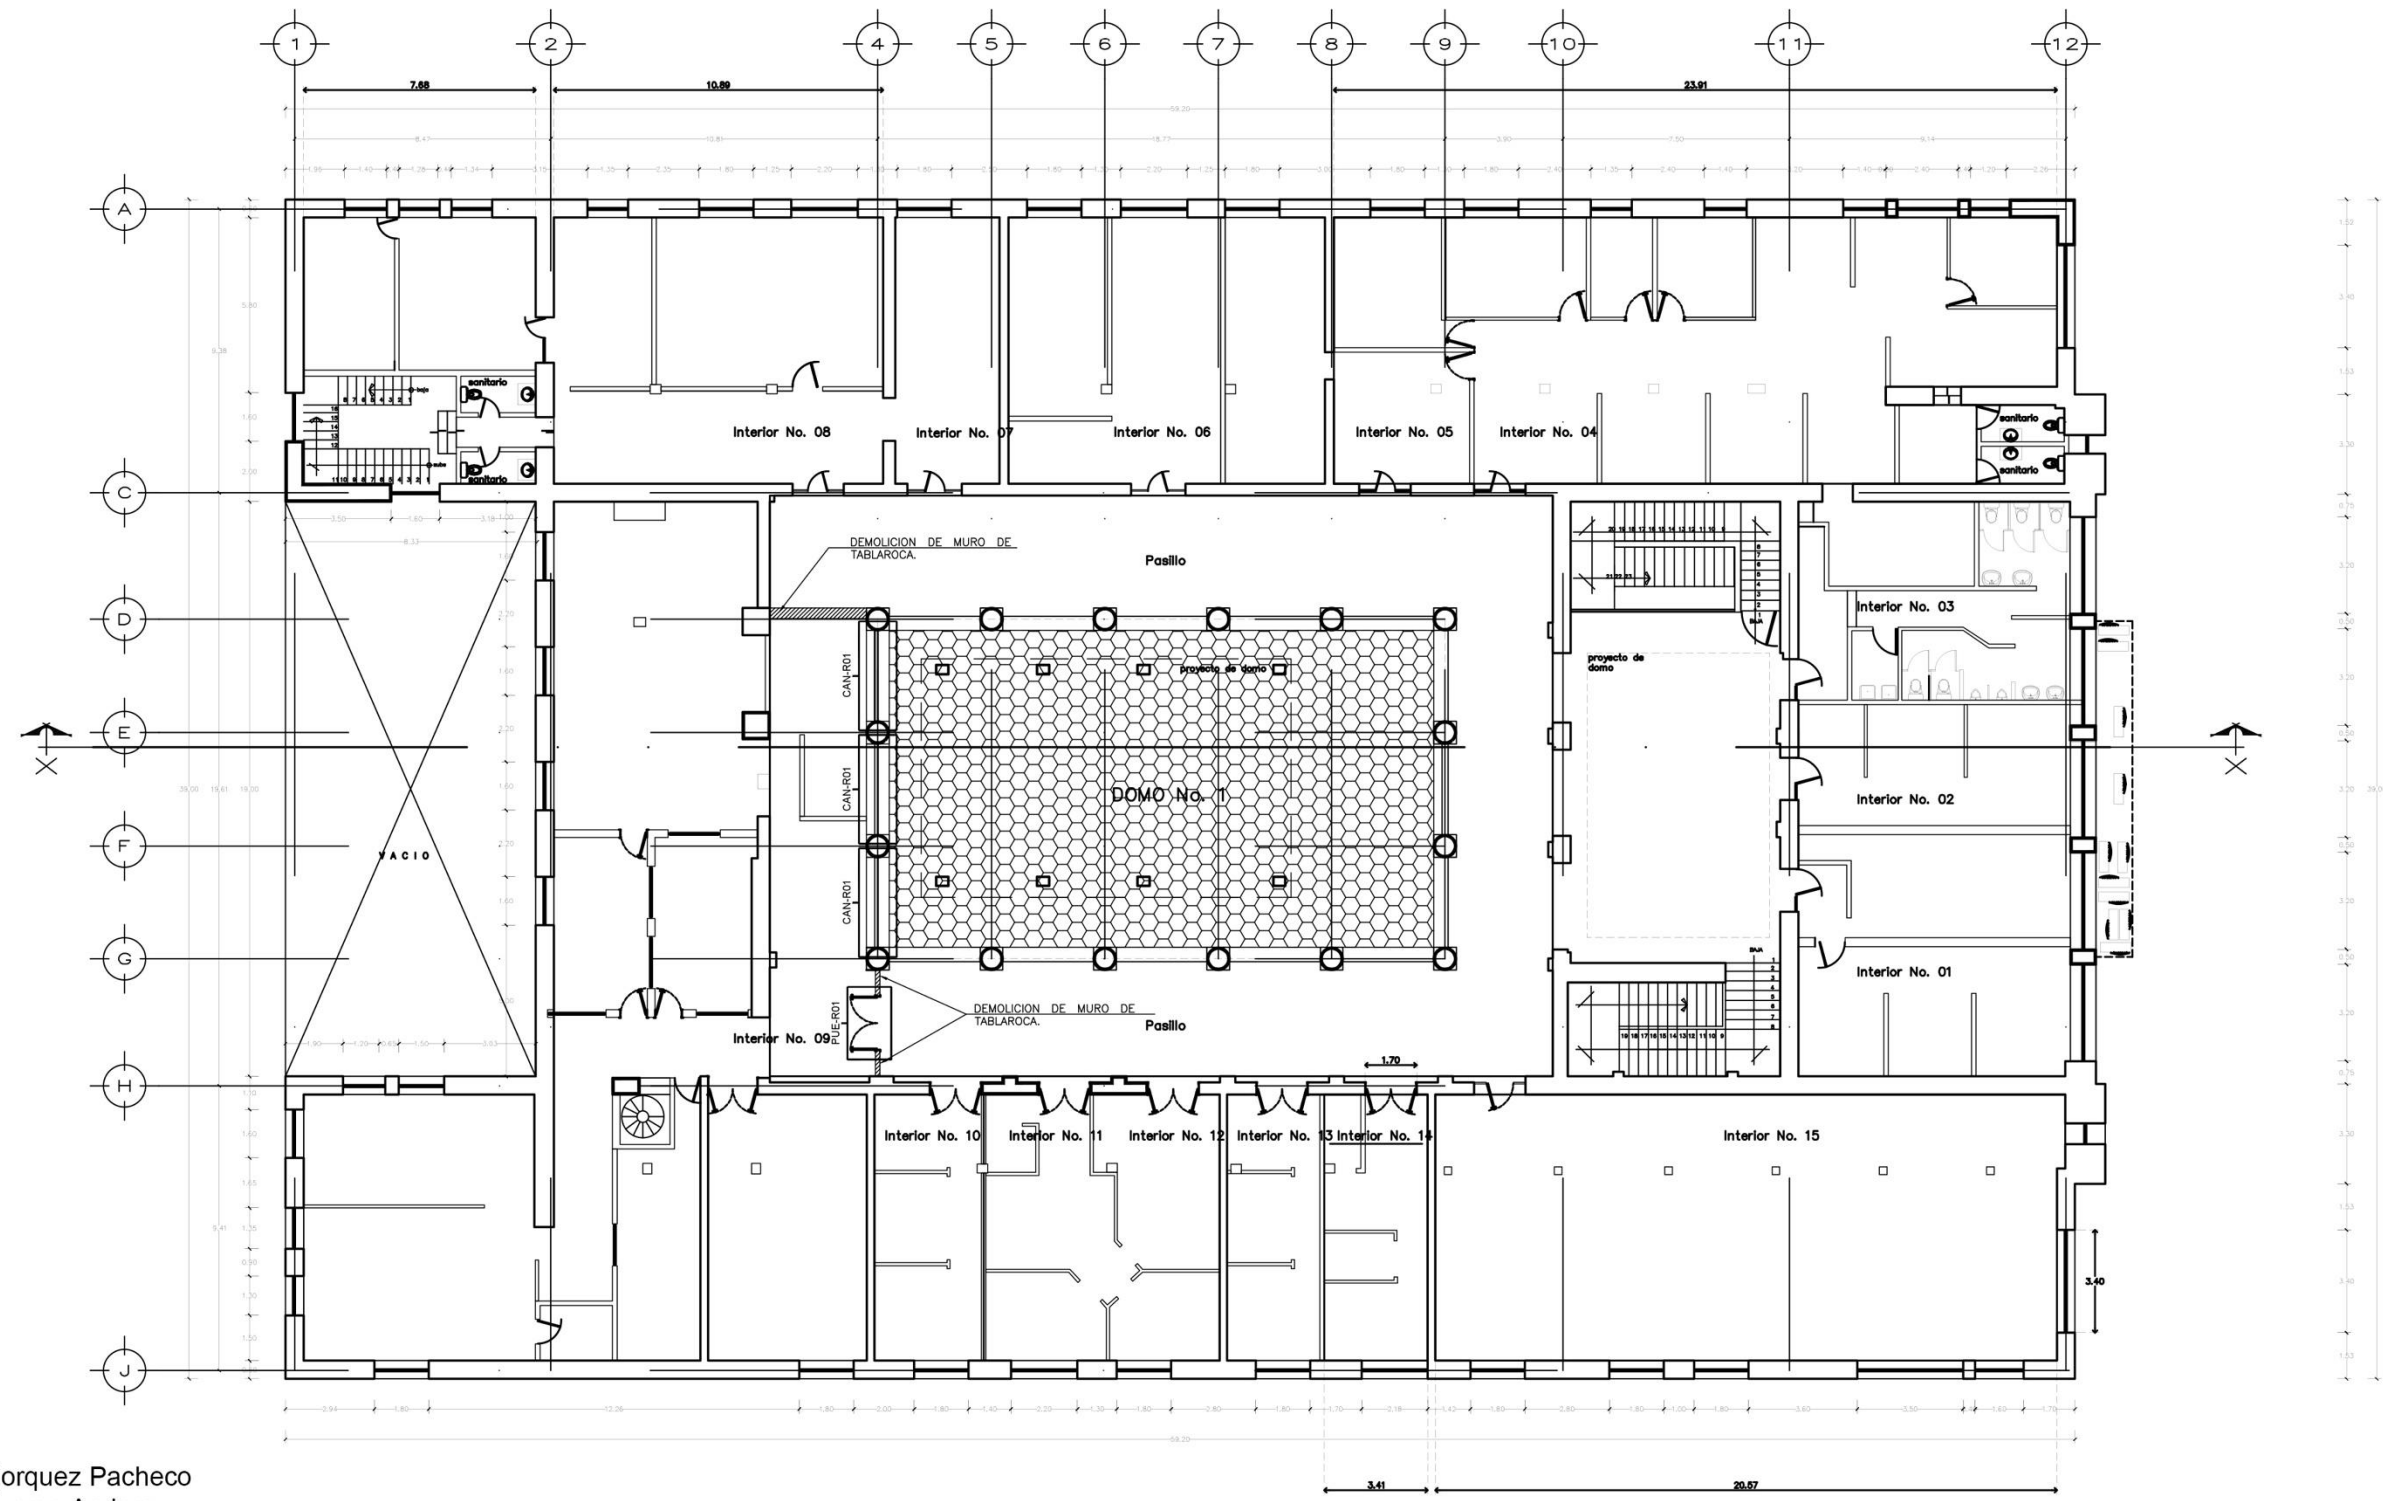
PLANTA ALTA ARQUITECTÓNICA
ESC 1:250

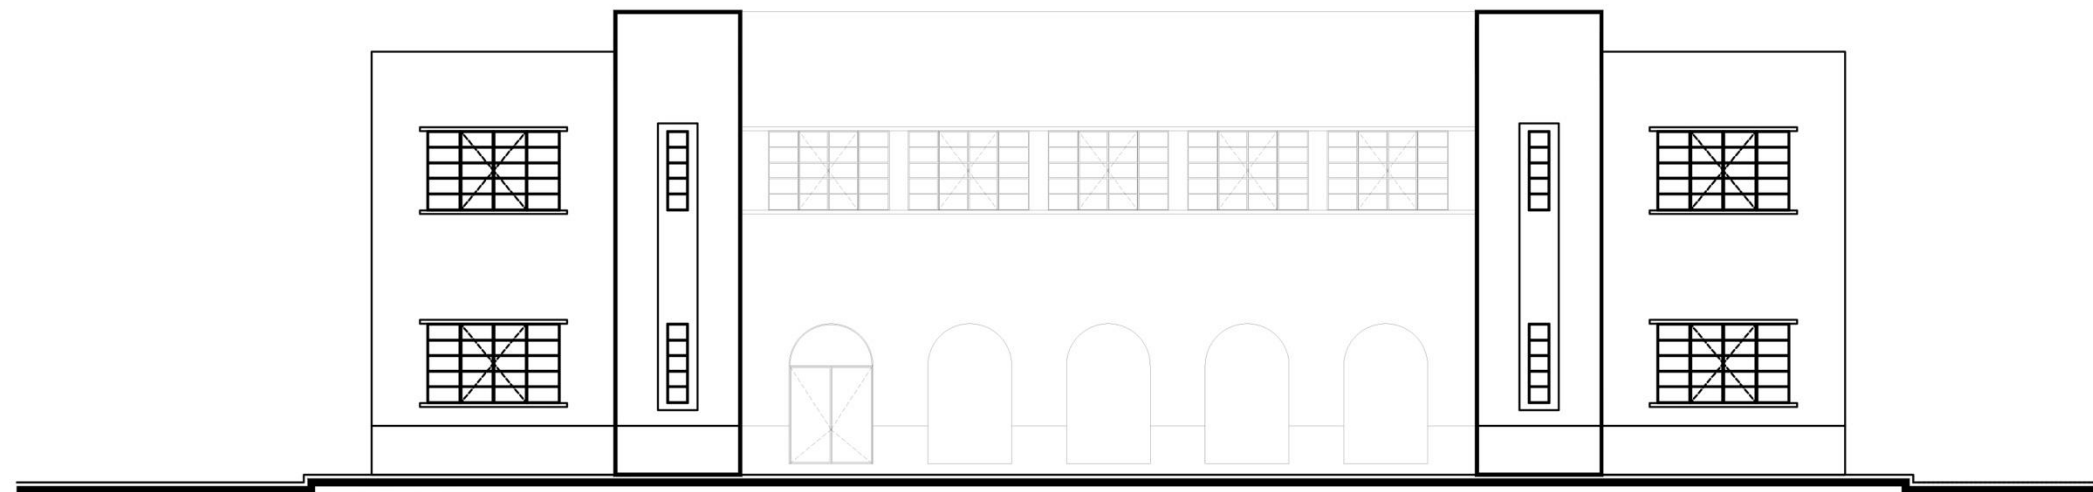
FACHADA SUR
ESC 1:200

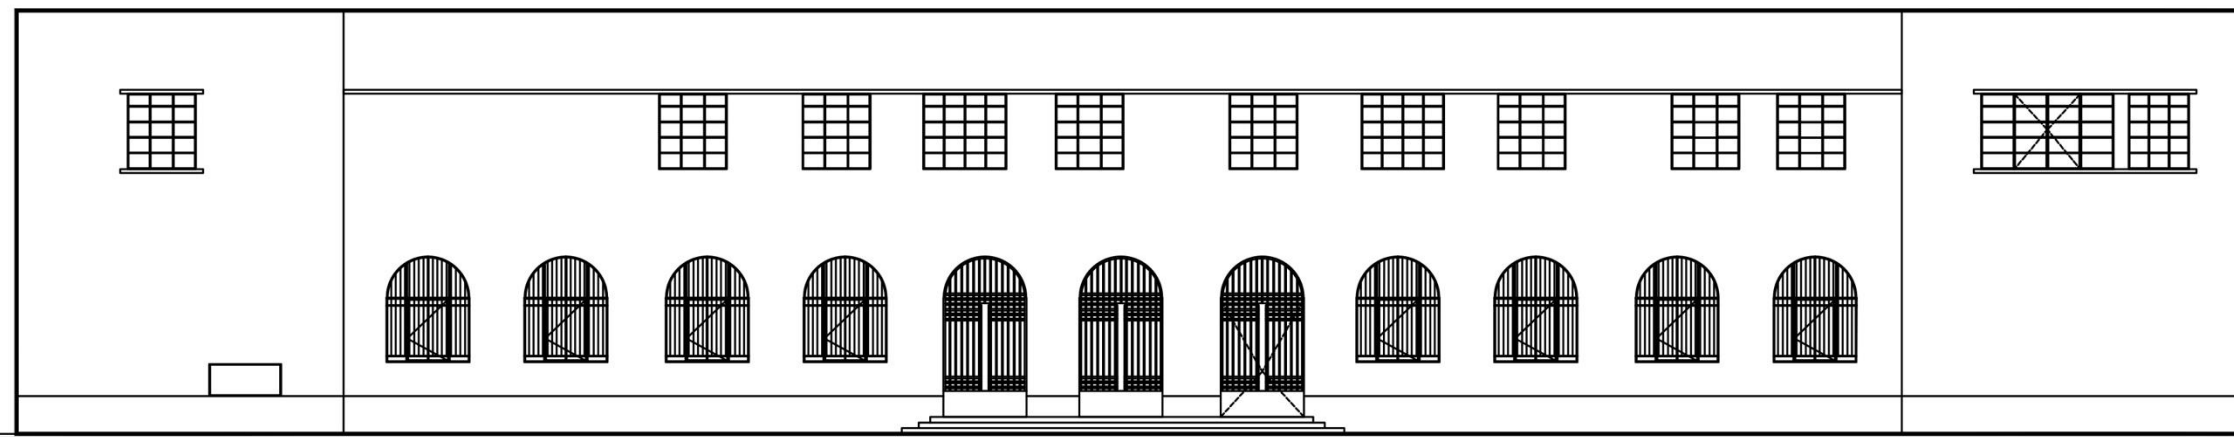
FACHADA PONIENTE
ESC 1:200

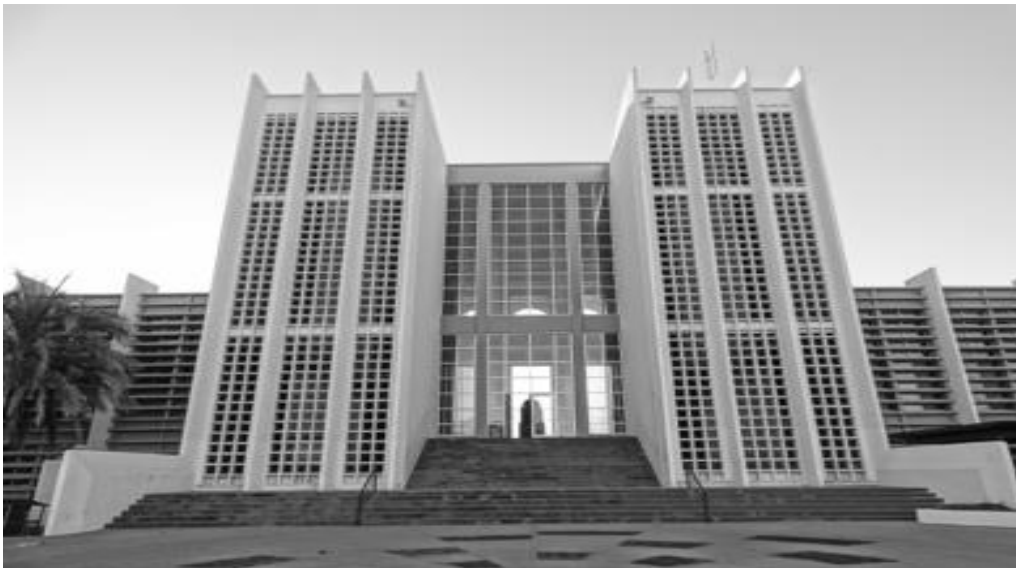
IMG 2.31 Edificio Museo Biblioteca de la Universidad de Sonora⁷³
HERMOSILLO, SONORA, MÉXICO

El edificio es un vivo ejemplo del movimiento moderno es cuestión estilística, contiene algunos detalles ornamentales neo-coloniales que desentonan con el inmueble, pero hacia el interior manifiesta rasgos pertenecientes al movimiento Decó, en su herrería, escultura, cornisas y el labrado de variados elementos. Es un edificio que integra rasgos propios del regionalismo y ataca de forma precisa los

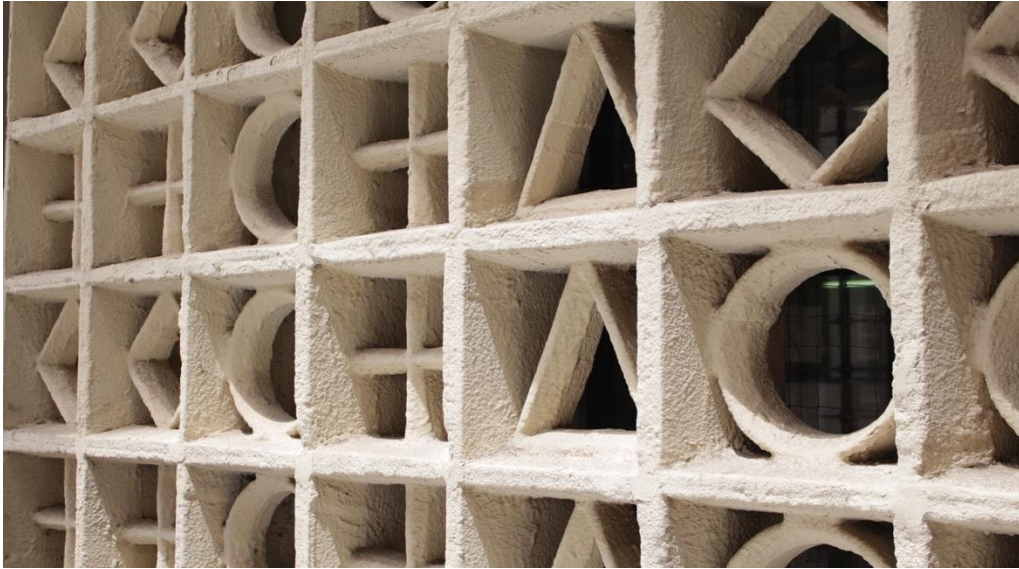
desafíos que presenta el clima local, haciendo uso preciso de celosías y volados en donde le compete (IMG 2.32, IMG 2.33, IMG 2.34).

IMG 2.32 Celosía del edificio Museo Biblioteca⁷⁴
HERMOSILLO, SONORA, MÉXICO

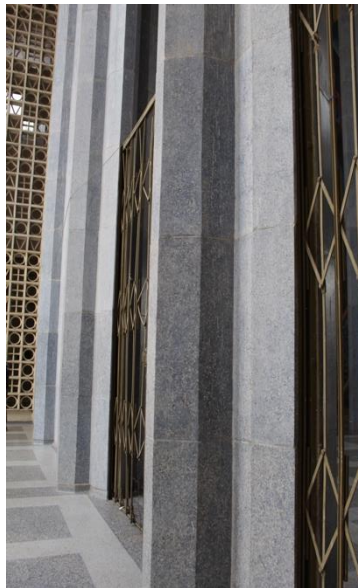
IMG 2.33 Detalle de columnas del edificio Museo Biblioteca⁷⁵
HERMOSILLO, SONORA, MÉXICO

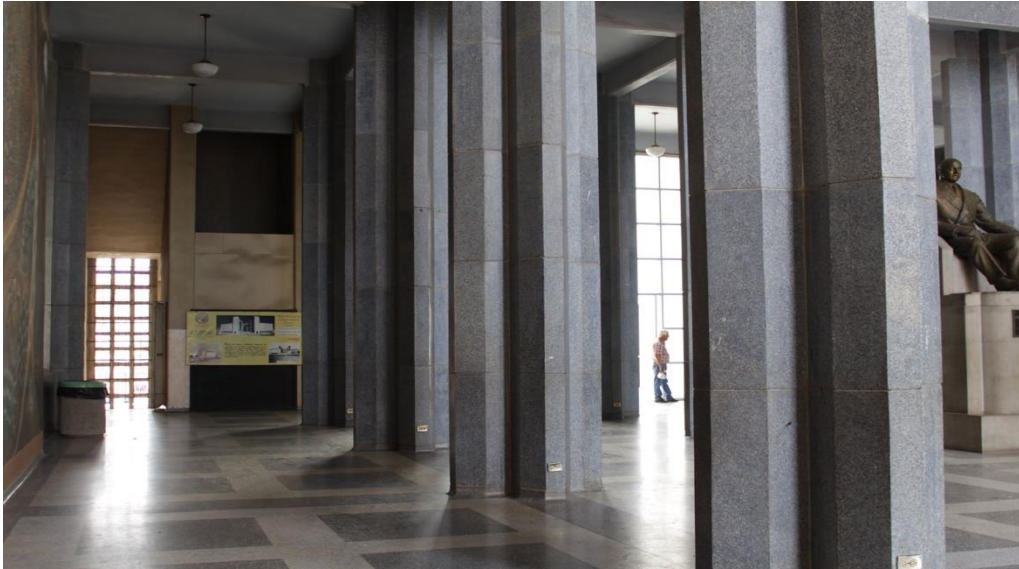
IMG 2.34 Detalles de columnas y herrería⁷⁶
HERMOSILLO, SONORA, MÉXICO

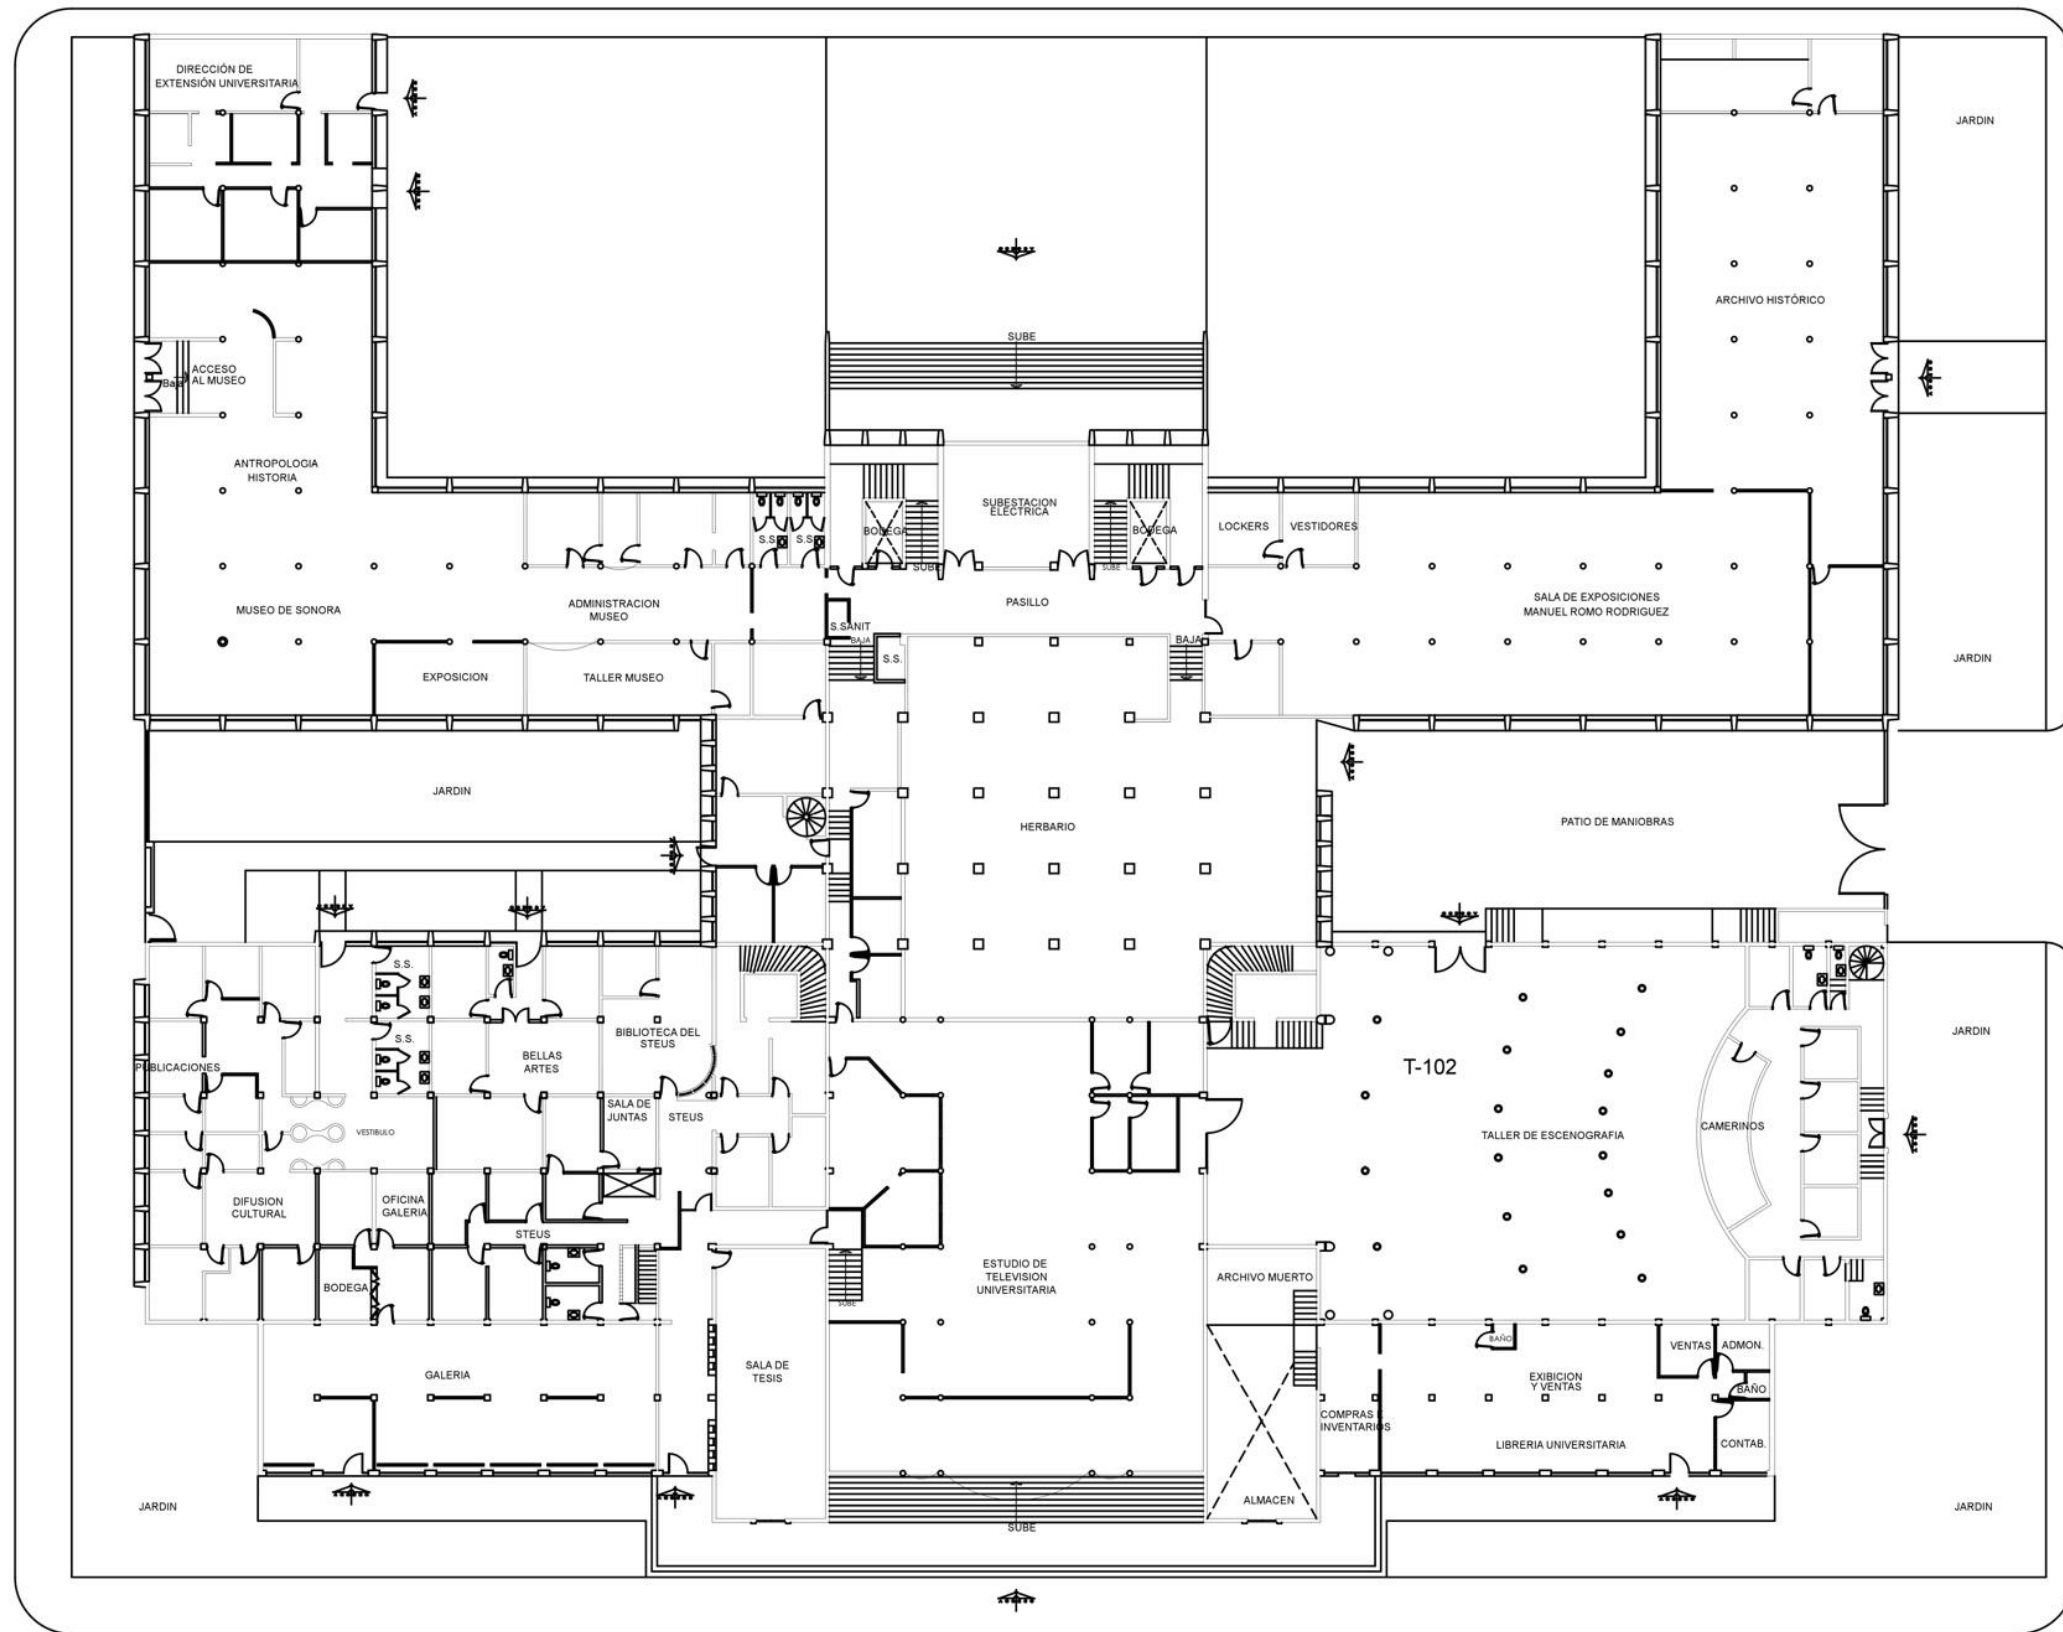
PLANO 04

PLANTA DE BASAMENTO ARQUITECTÓNICA - MUSEO BIBLIOTECA

PLANTA DE BASAMENTO ARQUITECTÓNICA

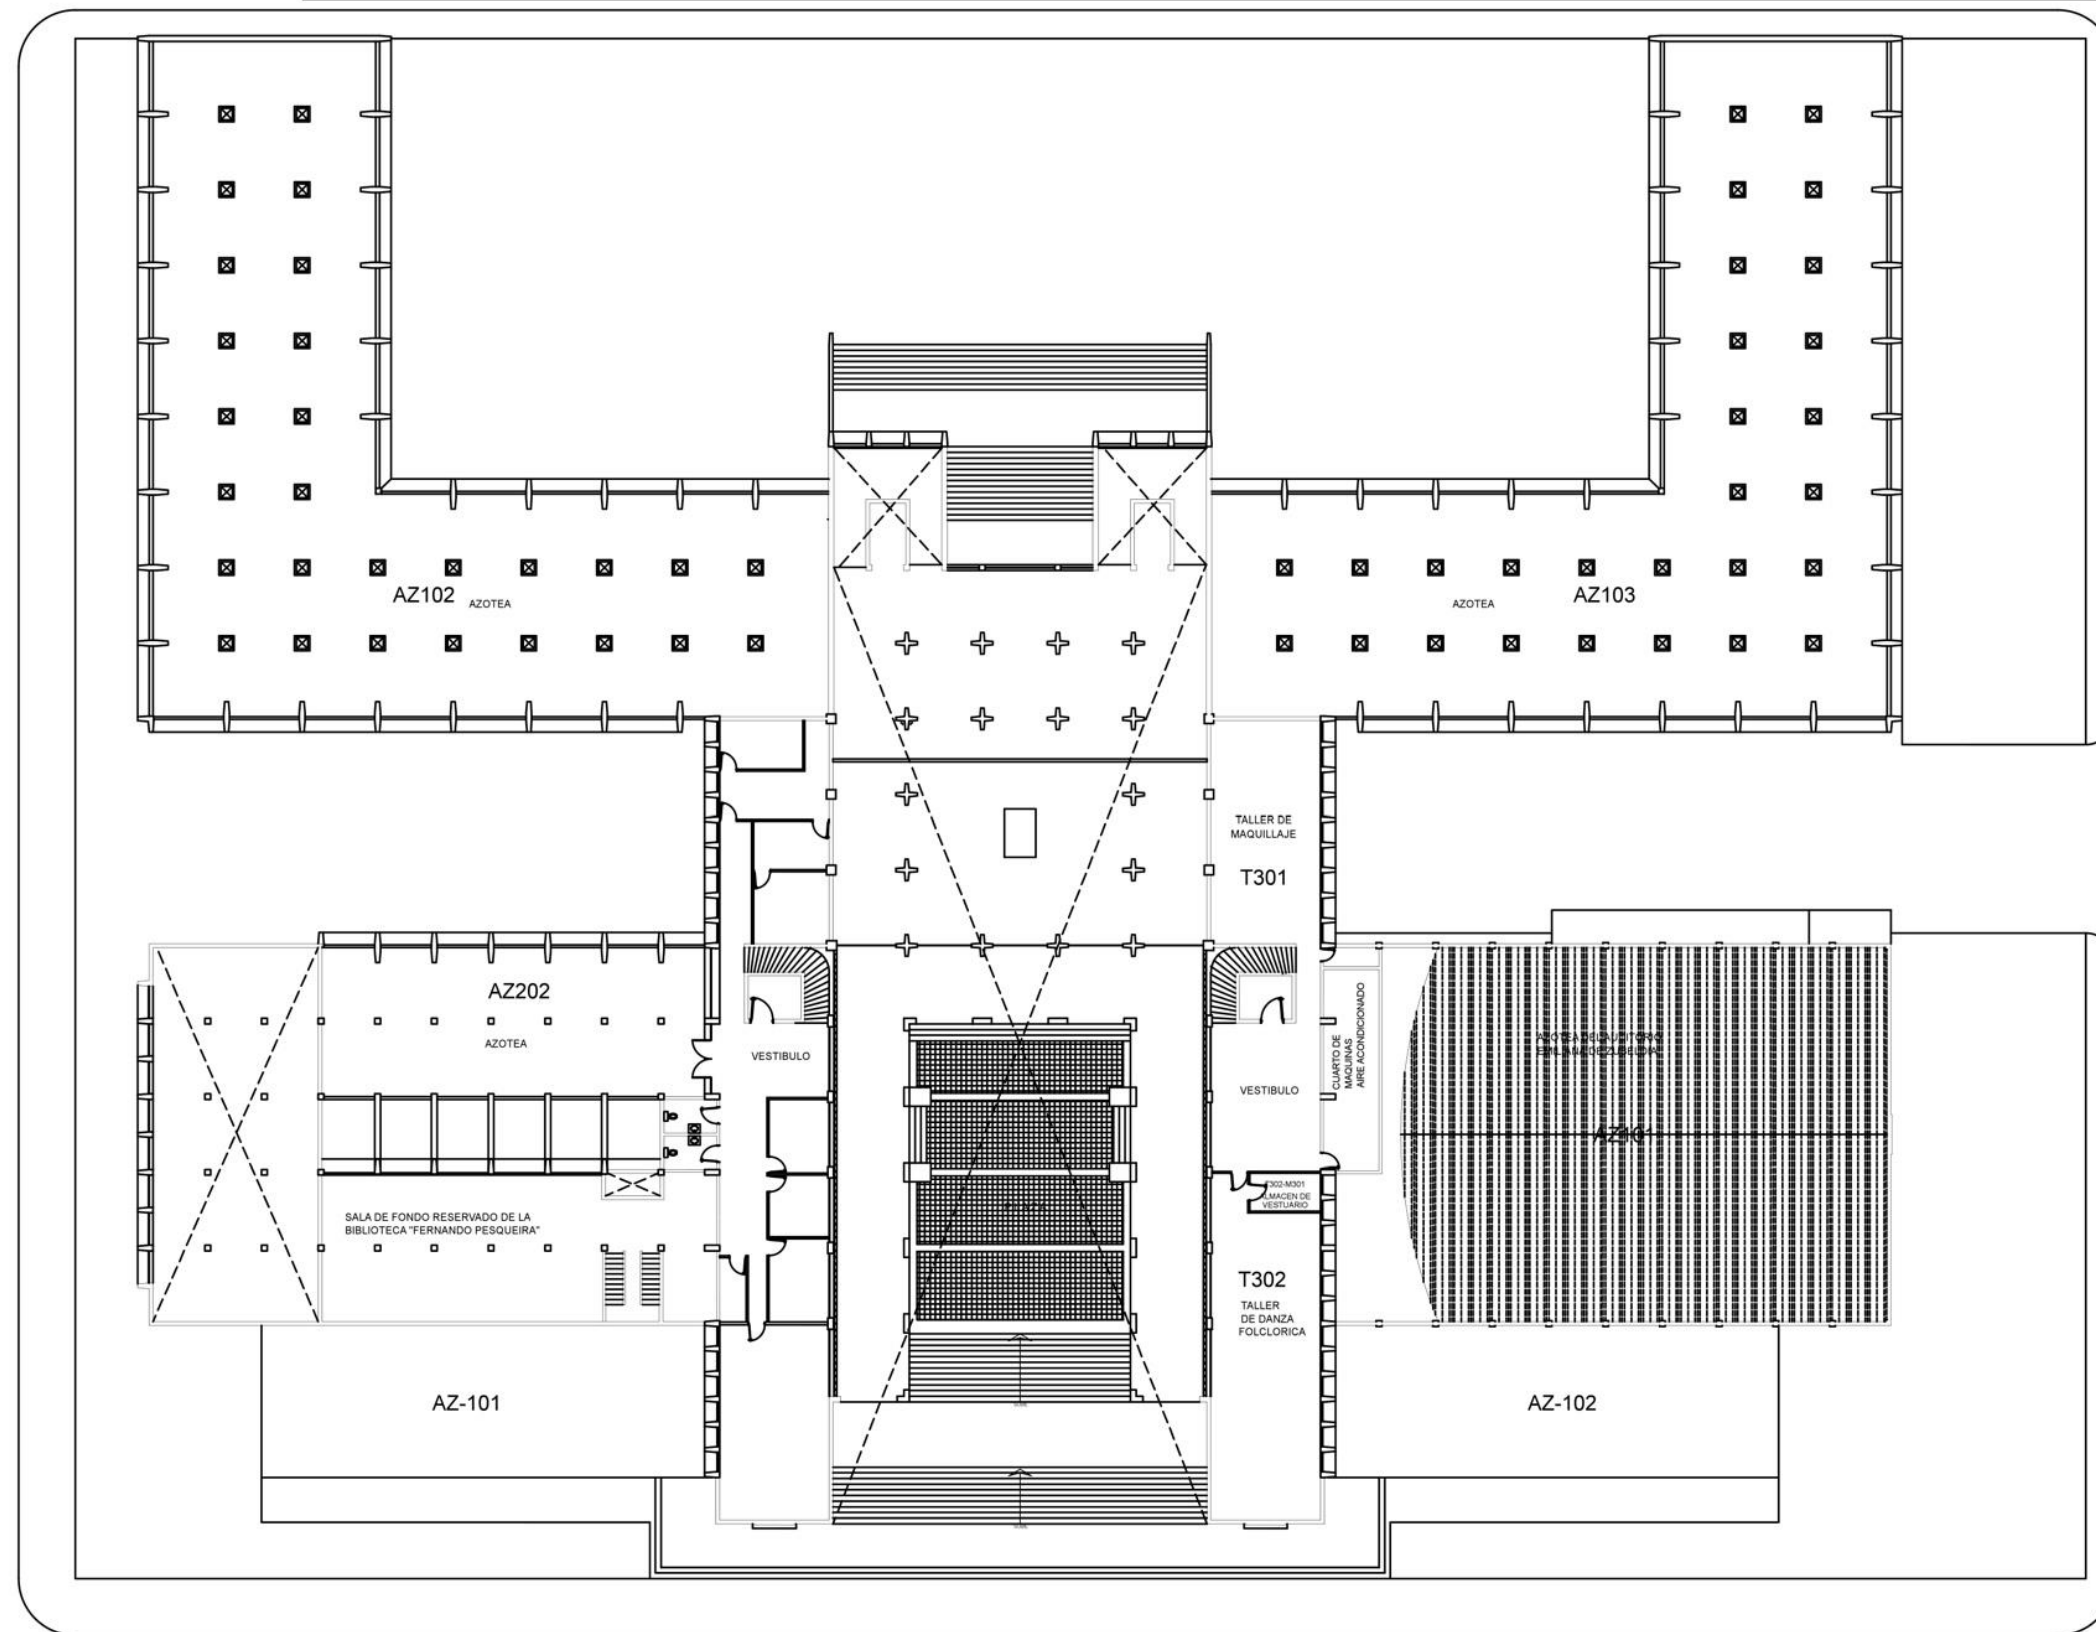
PLANO 05

PLANTA ARQUITECTÓNICA SEGUNDO NIVEL - MUSEO BIBLIOTECA

PLANTA ARQUITECTÓNICA SEGUNDO NIVEL
