“Propuesta para el inventariado de edificios artísticos pertencientes al movimiento Art Decó y Streamline Art Decó, en el centro de la ciudad de Hermosillo, Sonora”

Tesis para obtener el título de

Arquitecto

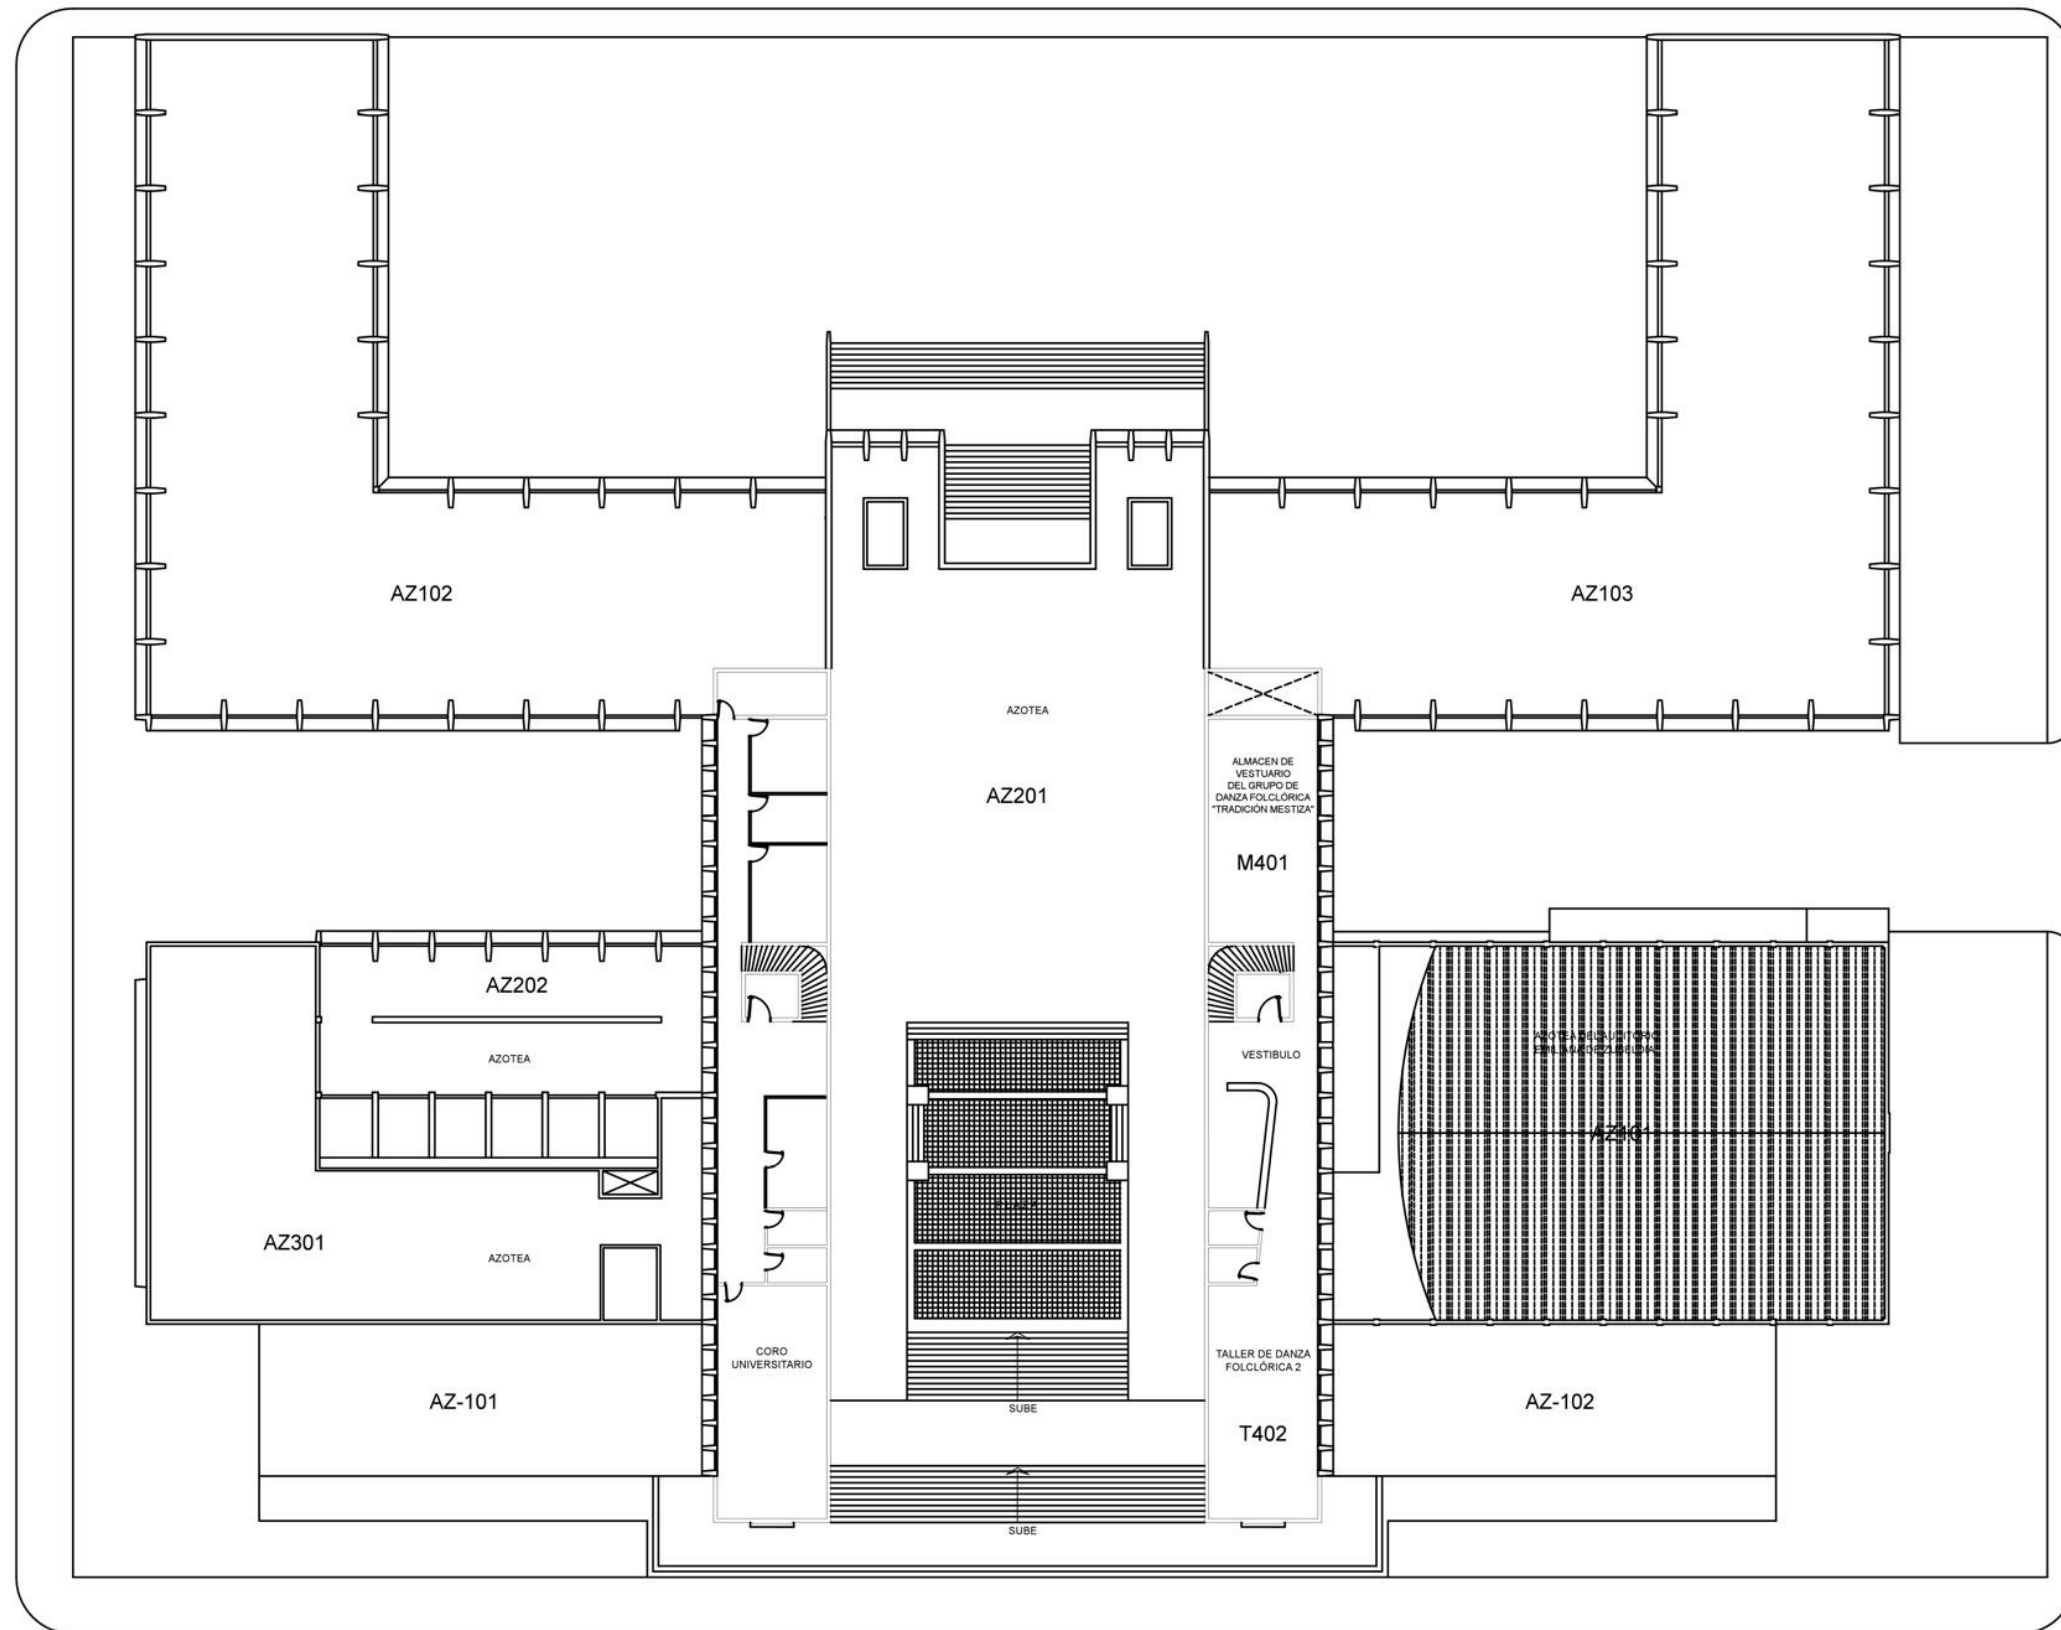
PLANO 07

PLANTA ARQUITECTÓNICA TERCER NIVEL - MUSEO BIBLIOTECA

PLANTA ARQUITECTÓNICA TERCER NIVEL

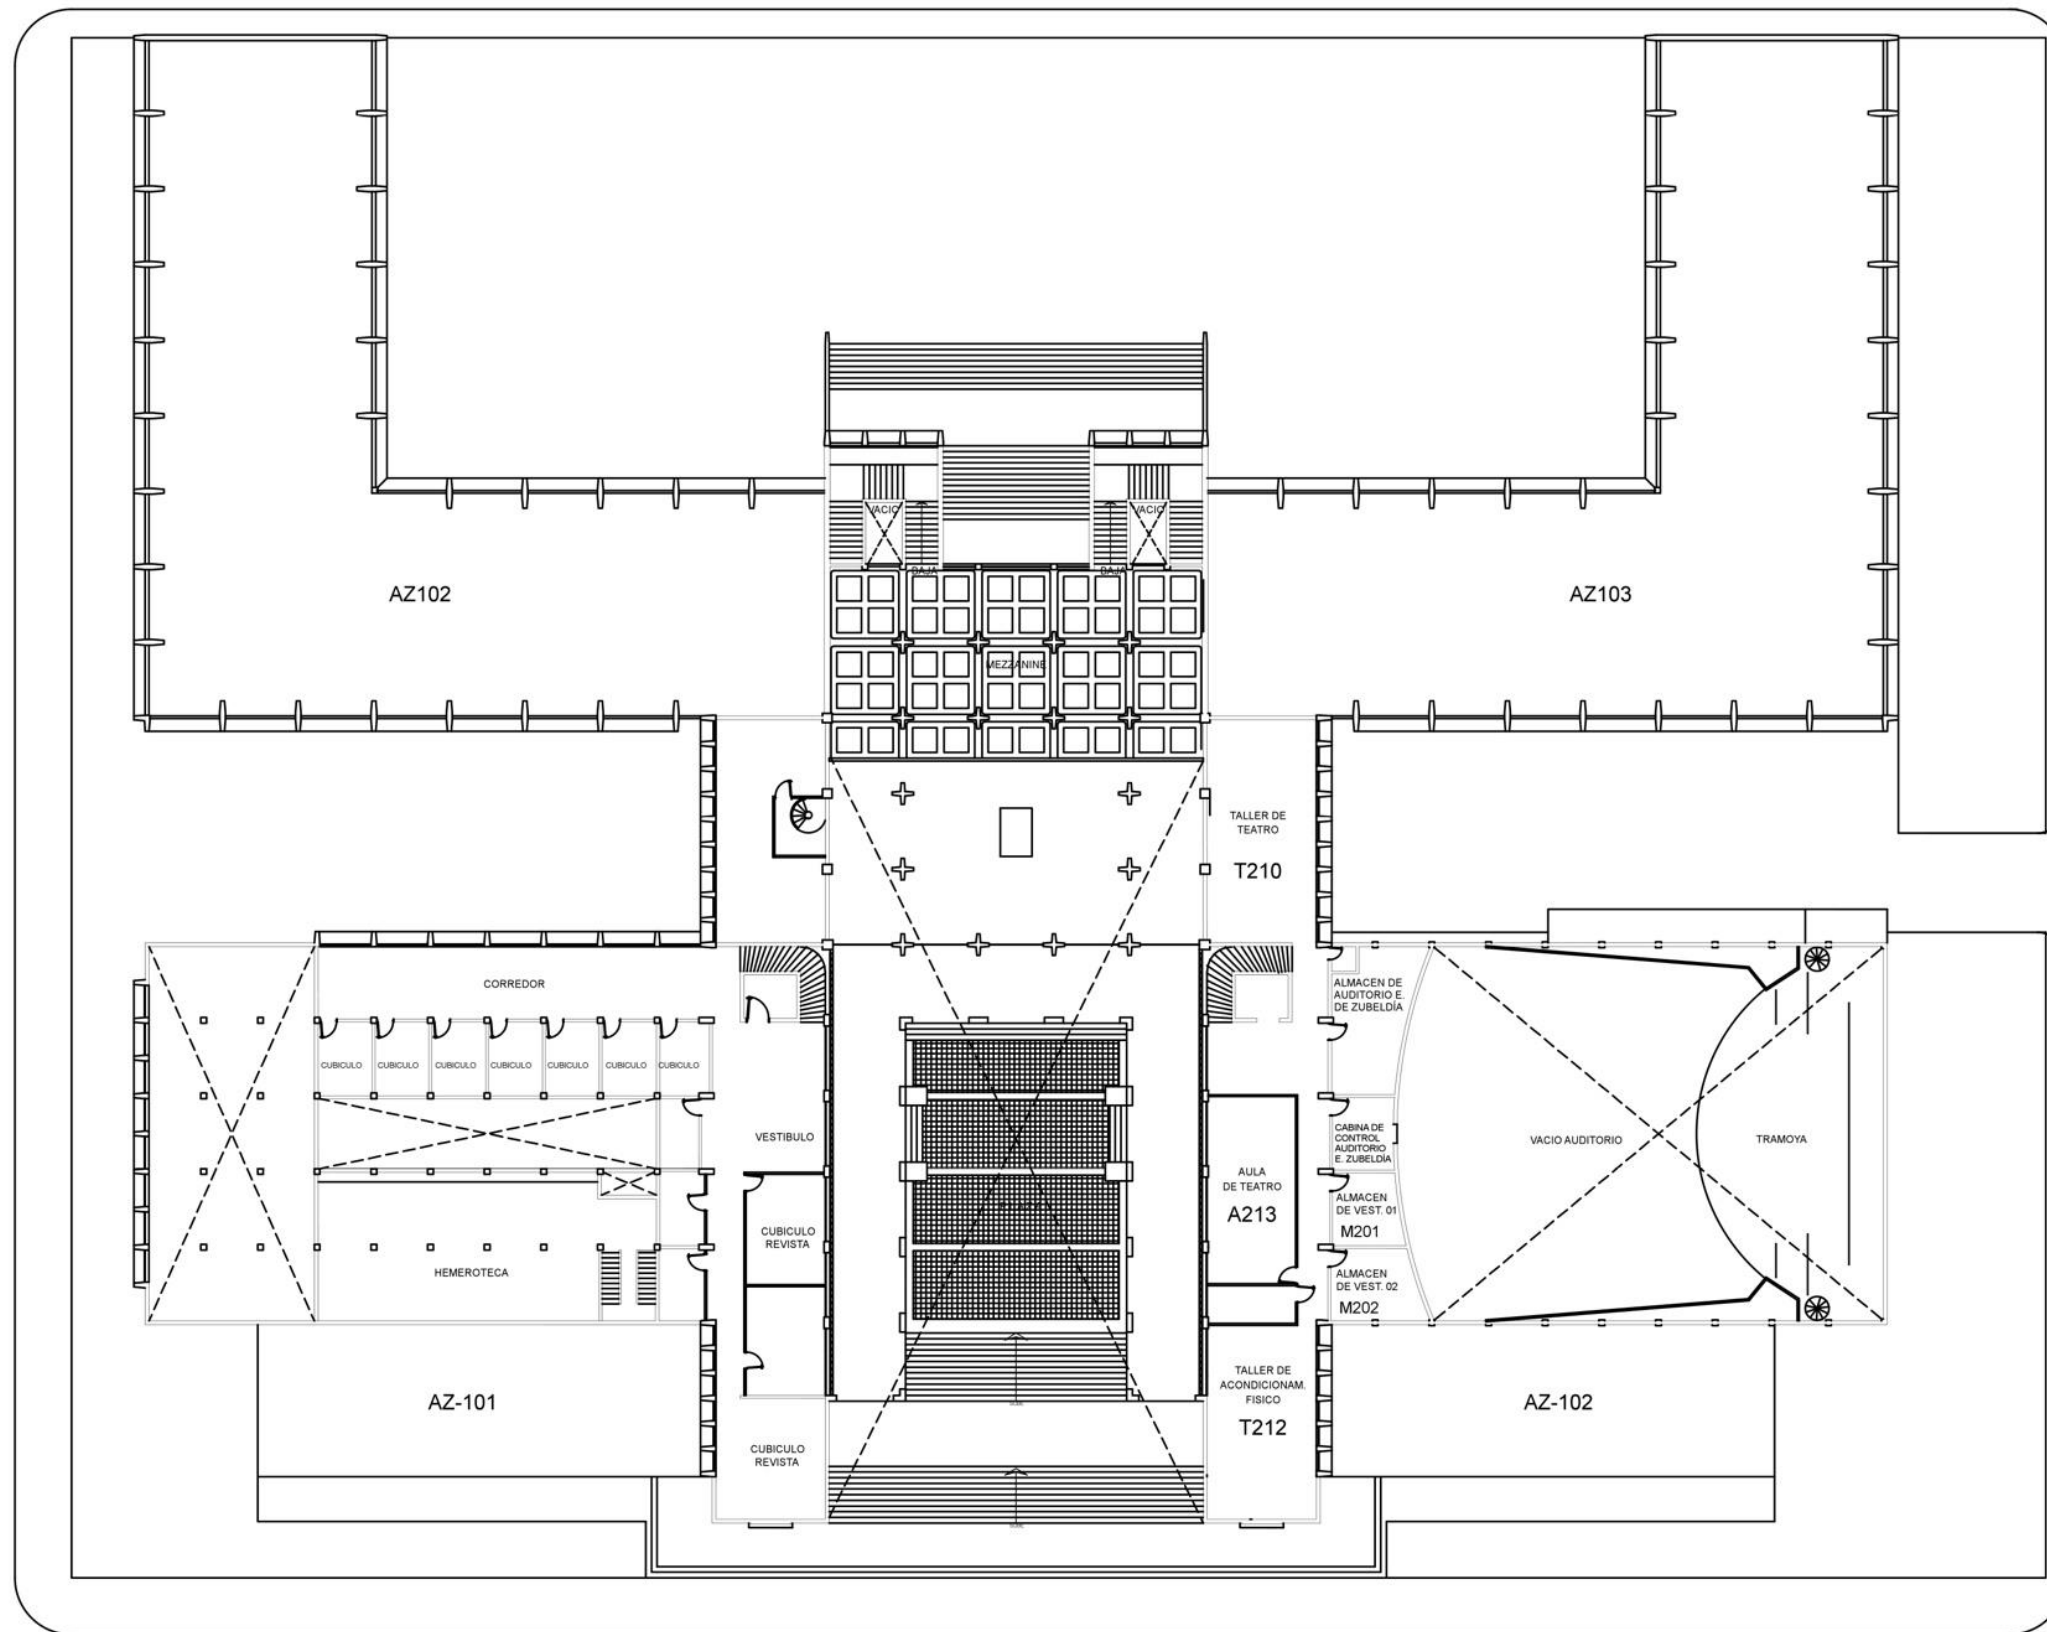
PLANO 08

PLANTA ARQUITECTÓNICA PRIMER NIVEL- MEZZANINE - MUSEO BIBLIOTECA

PLANTA ARQUITECTÓNICA PRIMER NIVEL - MEZZANINE

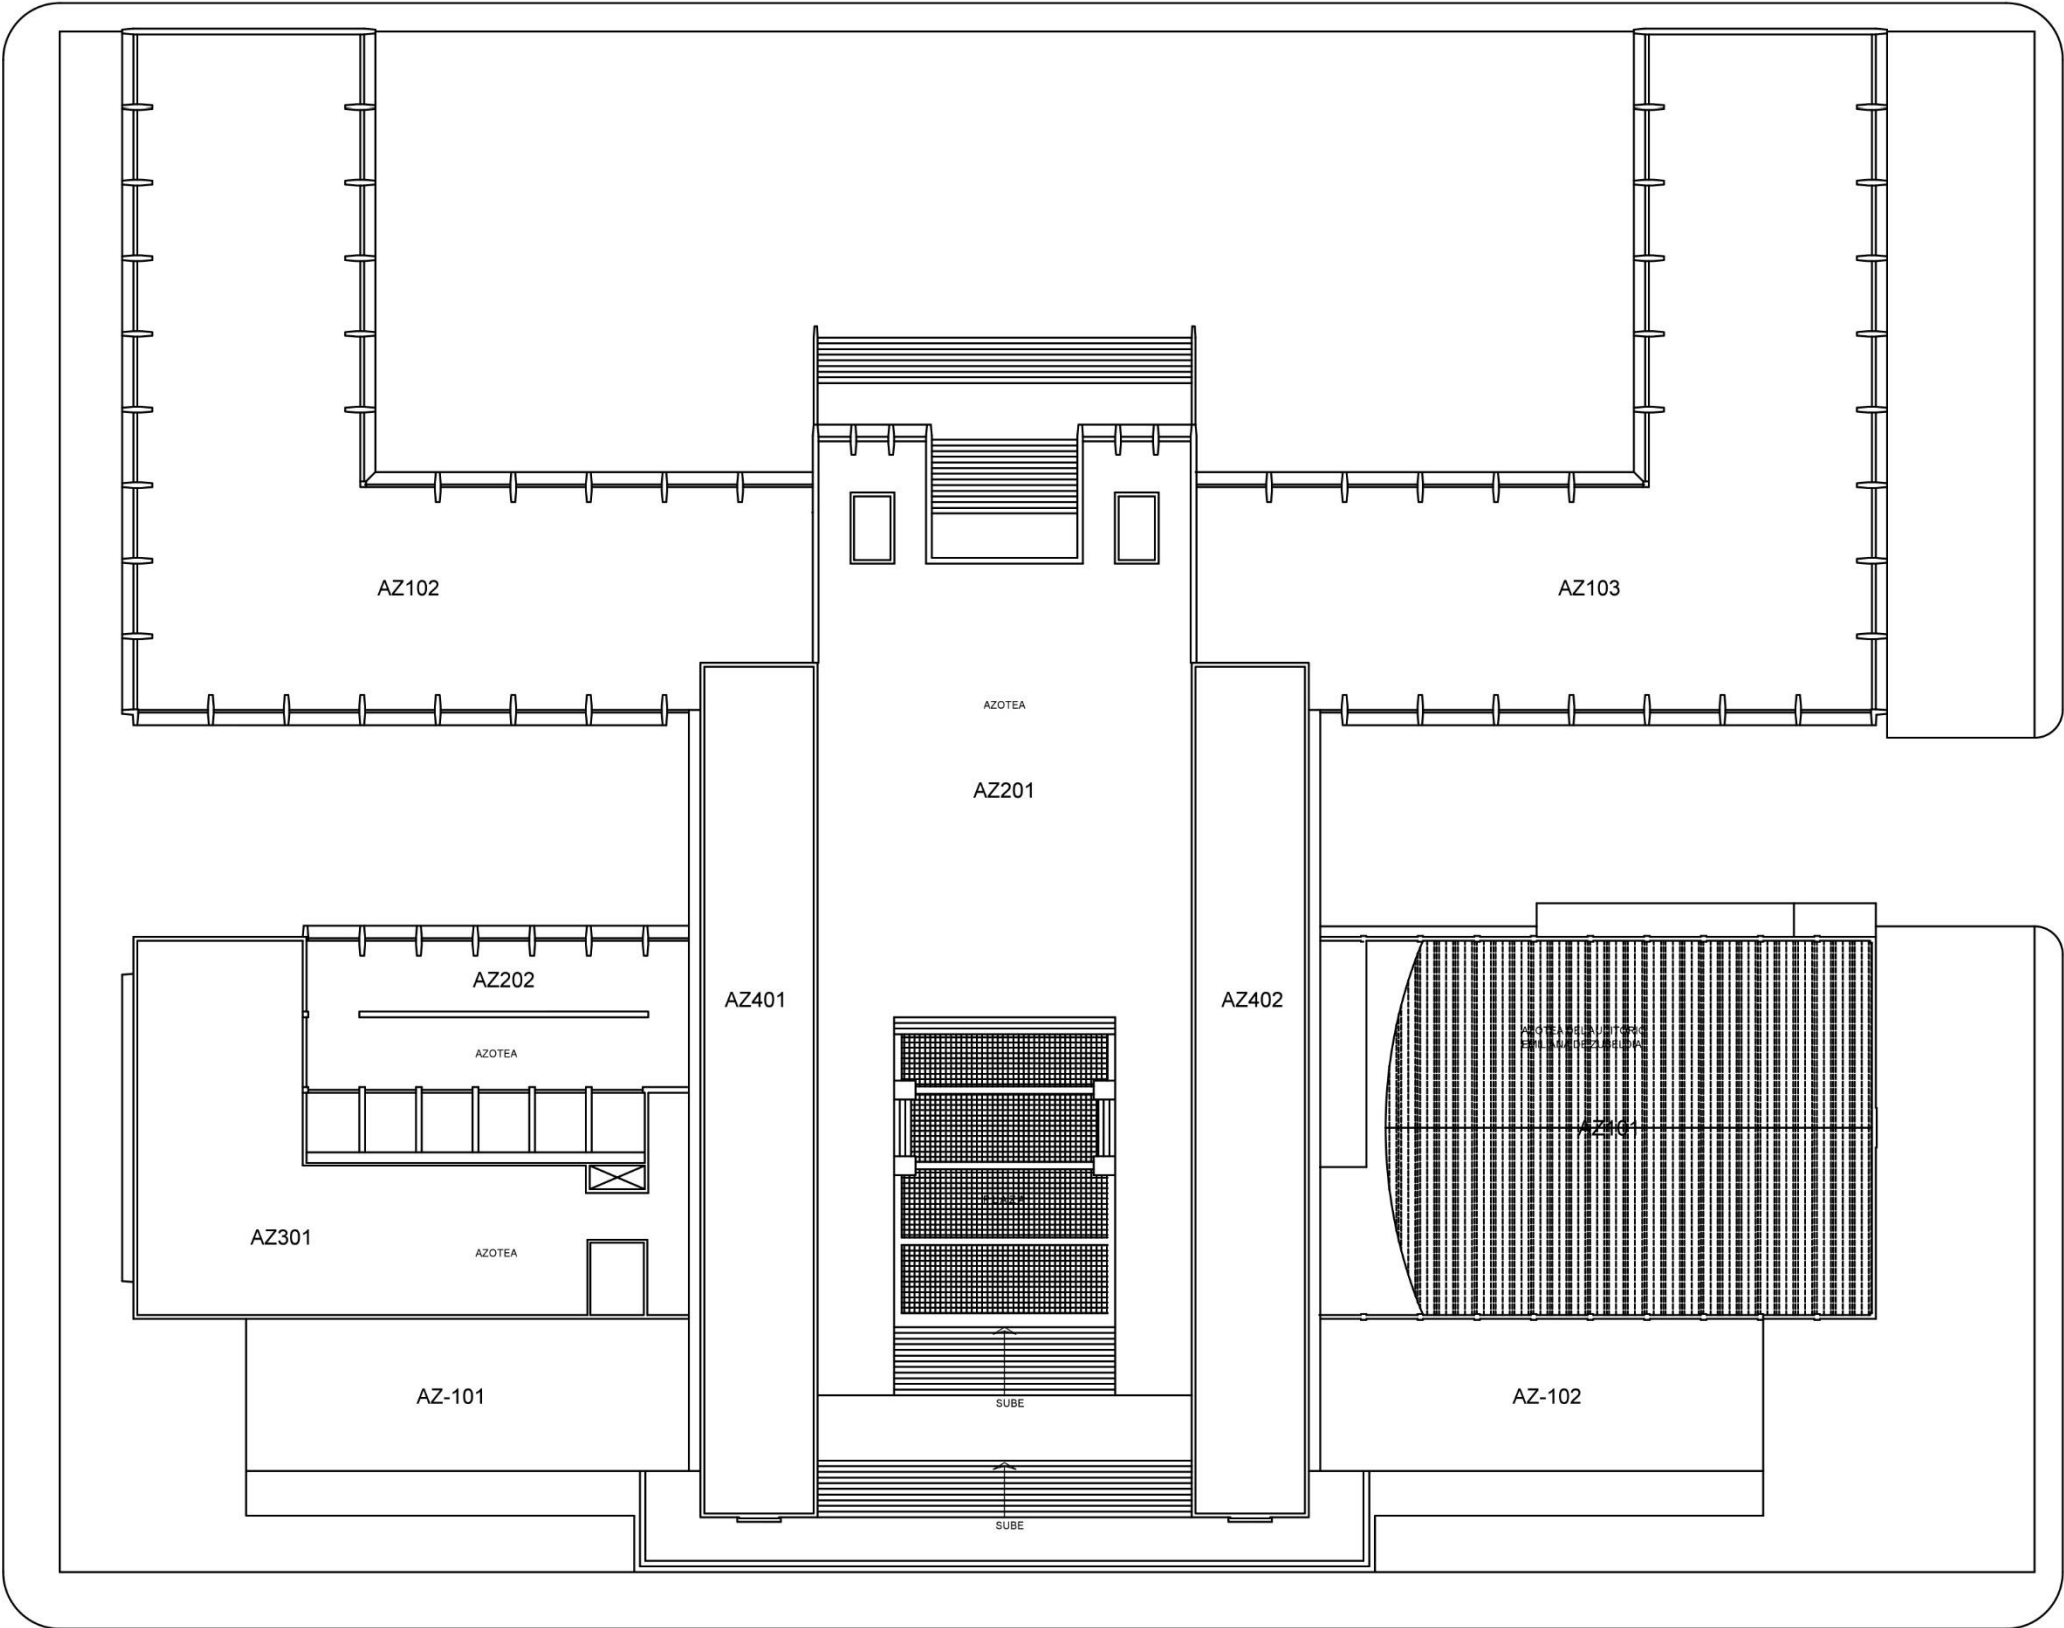
PLANO 09

PLANTA ARQUITECTÓNICA AZOTEAS - MUSEO BIBLIOTECA

PLANTA ARQUITECTÓNICA AZOTEAS

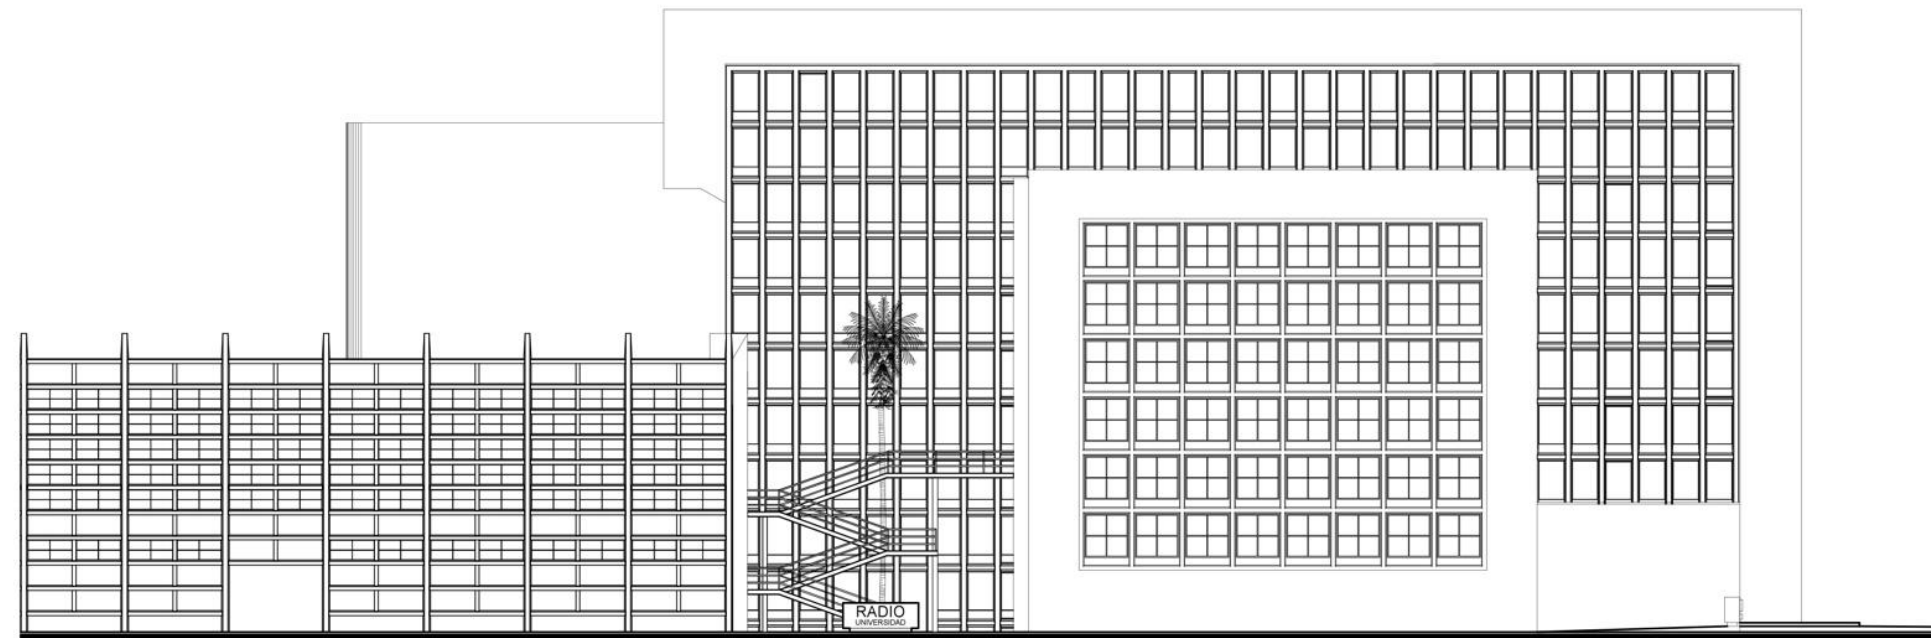
FACHADA NORTE

FACHADAS ARQUITECTÓNICAS
ESC 1:300

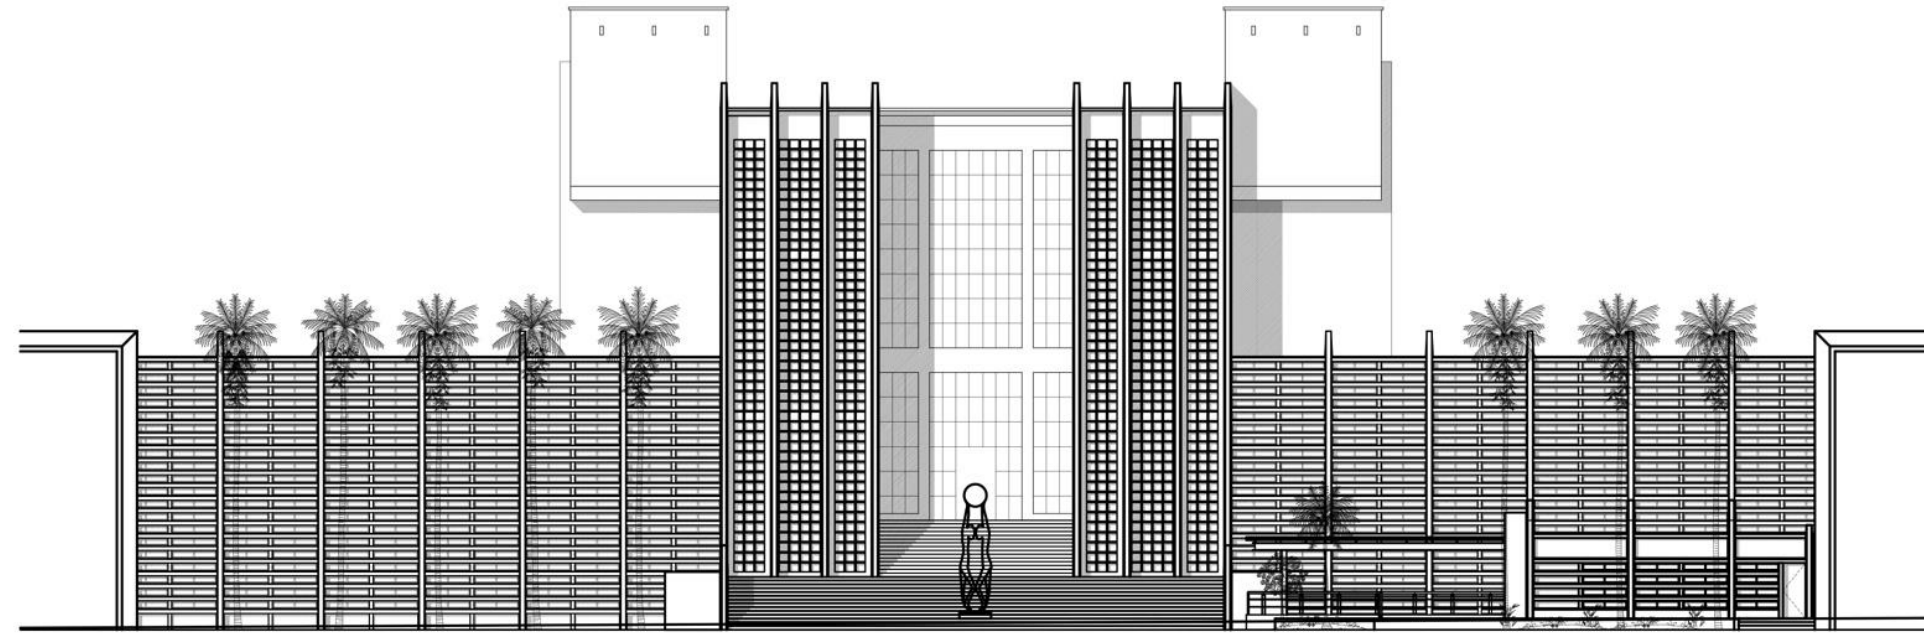
FACHADA ESTE

FACHADAS ARQUITECTÓNICAS
ESC 1:300

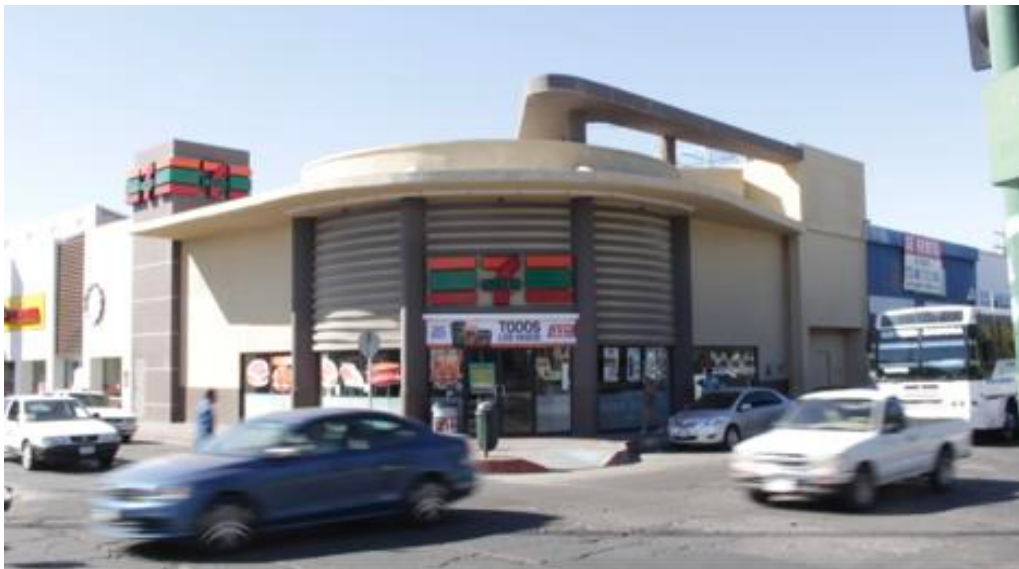
IMG 2.36 Sonora Motor⁸⁰
HERMOSILLO, SONORA, MÉXICO

El edificio es el ejemplo más claro de la presencia del Streamline Art Decó en la ciudad (IMG 3.33) (Lámina 27). Se puede refugiar este argumento en el claro ejemplo de la representación ornamental de los planos intrínsecos característicos

de la arquitectura Decó. La utilización de remates y disposición horizontal que apuntan a un estilo inspirado por el aerodinamismo y las maquinas motoras.

Y finalmente, resguardándose en esta concepción por sus colores original y el uso de tipología que remata la categoría estilística del inmueble.

Actualmente se sigue manteniendo en pie en su sitio de construcción en el centro de la ciudad junto al jardín Juárez. Ha sufrido algunas modificaciones a lo largo del tiempo, pero aún conserva su morfología original y las características añadidas recientemente son posibles de retirar para recuperar el aspecto original del edificio.

Ahora forma parte de la franquicia para tiendas de conveniencia 7Eleven y está parcialmente en abandono, pues solo se utiliza la esquina en contrapunto de la obra y un poco del resto del inmueble.

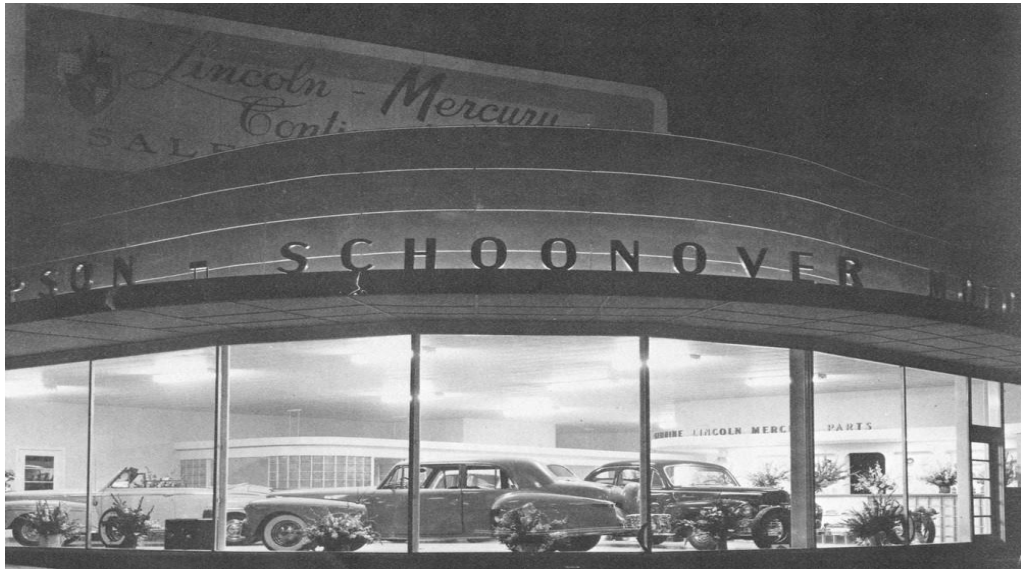
IMG 2.37 Thompson-Schoonover⁸¹
TOPEKA, KANSAS.

A forma de reforzar la pertenencia del caso estudio al movimiento en cuestión, se compara a los edificios Thompson-Schoonover (IMG 2.37) y Agencia Ford en abandono (IMG 2.38), cuales reflejan una obvia similitud en el manejo de su expresión formal.

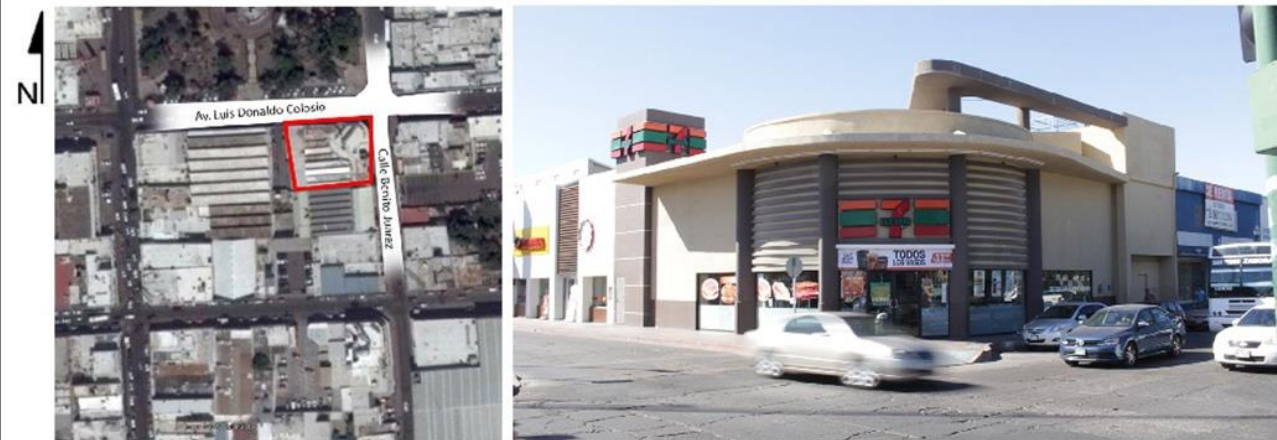
IMG 01 - Ubicación del edificio Sonora Motor
 IMG 02 - Edificio Sonora Motor

CALLE Y NO: Av Luis Donaldo Colosio y Calle Benito Juárez
 COLONIA: Centro
 NÚMERO DE LOTE: 17
 ÁREA DE TERRENO: 2260 M2

INMUEBLE	
RÉGIMEN DE PROPIEDAD	Privado
USO ORIGINAL	Comercial (Agencia automotriz)
USO ACTUAL	Comercial (7Eleven)
DATOS HISTÓRICOS DEL INMUEBLE	Diseñado por el Arq. Felipe N. Ortega
AÑO O ÉPOCA DE CONSTRUCCIÓN	1943

DESCRIPCIÓN DEL INMUEBLE	
ESTADO DE CONSERVACIÓN	Bueno Regular Malo
ELEMENTOS CONSERVADOS EN FACHADA	
COLOR	Crema, Marrón y Azul
MATERIALES	Ladrillo
ELEMENTOS ORNAMENTALES	Pie de muro, cornisas, volados, remates visuales
HERRERIA Y CARPINTERÍA	Ventanas con bastidores de acero y aluminio
ELEMENTOS CONSERVADOS EN CONSTRUCCIÓN	
MUROS	Ladrillo
ENTREPISOS	-
TECHUMBRES	-
PISOS	-
NIVEL DE INTERVENCIÓN	Remodelación

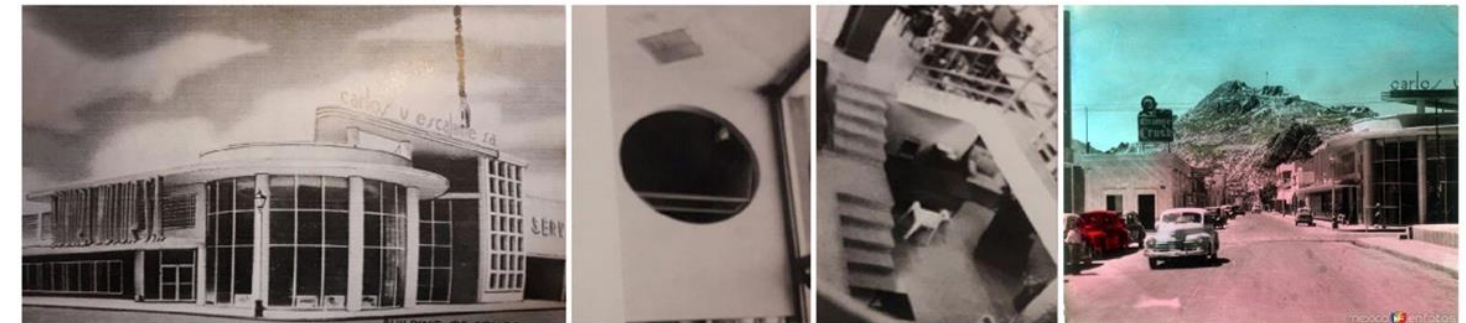
IMG 03 - Representación conceptual Sonora Motor - Eloy Méndez
 IMG 04 - Detalle de interior - Eloy Méndez
 IMG 05 - Detalle de escaleras interiores - Eloy Méndez
 IMG 06 - Apariencia original - México en Fotos

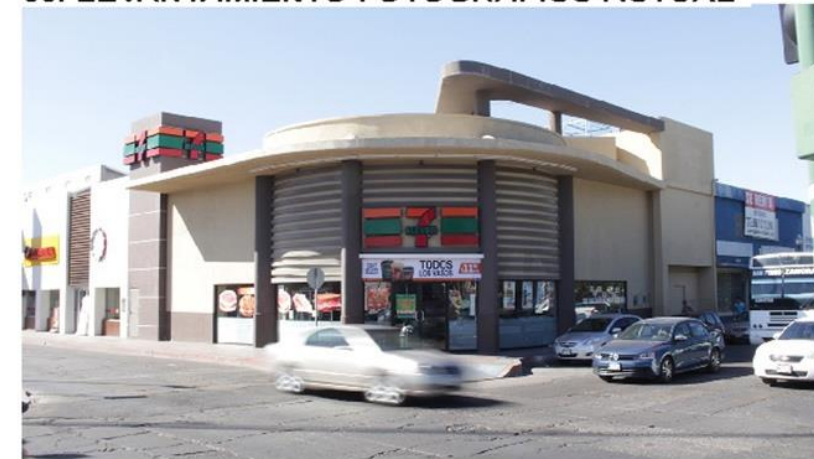
IMG 07 - Vista actual Sonora Motor

Lamentablemente el edificio hoy en día pasa desapercibido en cuanto a su composición arquitectónica, ya que su deterioro y múltiples acabados de pintura en sus caras, rompen su forma y lo hacen mimetizarse junto a las decadentes construcciones que le rodean (Lámina 25, Lámina 26). Queda agregar que se sitúa en un punto “de paso” para muchas personas, debido que se encuentra la parada de camiones del centro ciudadanos a su contra esquina. Además, también se flanquea por la clínica de noroeste y la farmacia del ISSSTESON, puntos a cuáles las personas acceden y salen de una forma fluida sin repararse a pararse en sus alrededores(Lámina25).

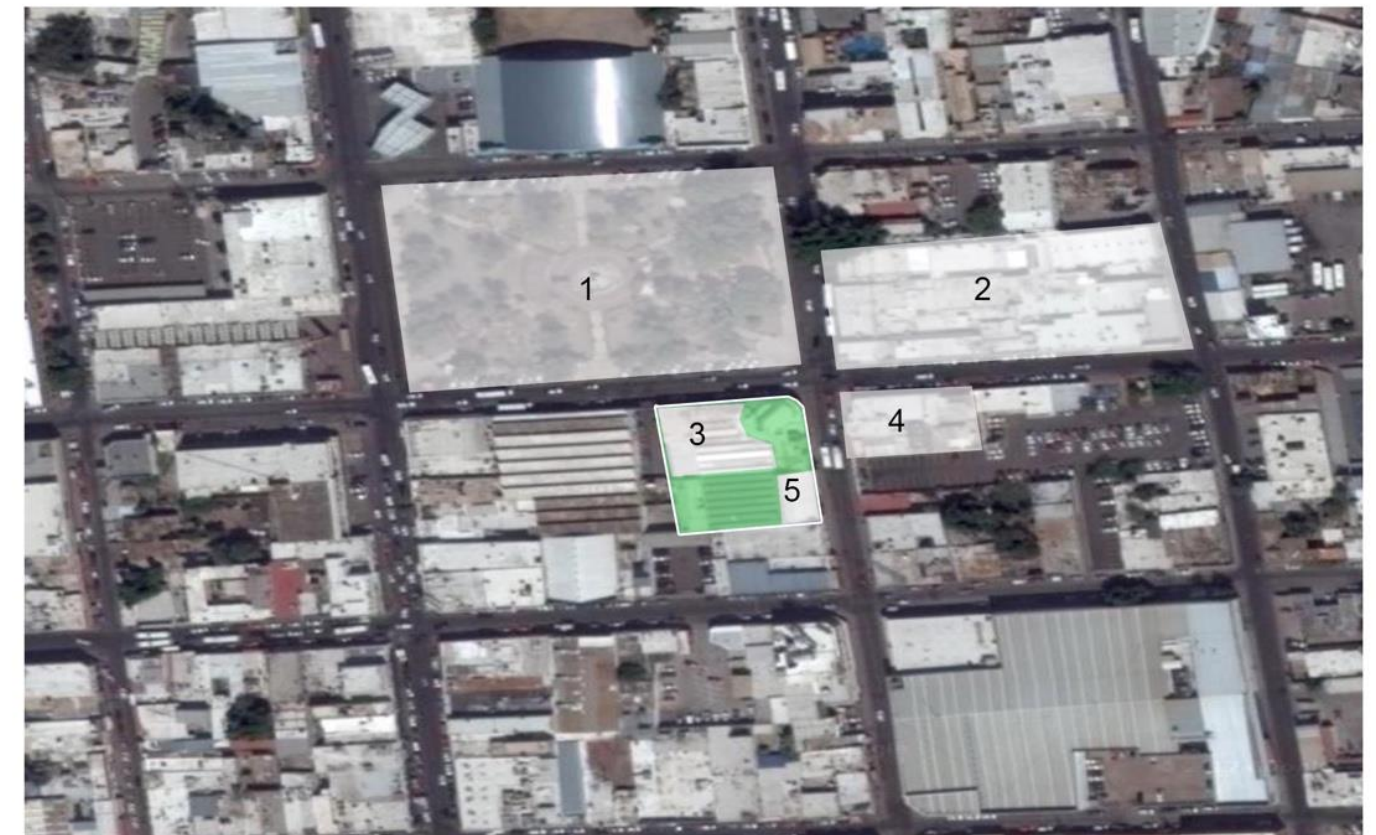
LÁMINA 25

El Edificio Sonora Motor, se ubica en la intersección que concurren las calles Benito Juárez y Av. Luis Donaldo Colosio. Rodeando este edificio se encuentran varios locales comerciales (3,5), la Clínica del Noroeste (2), el Jardín Juárez (1) y la farmacia de Issteson (4).

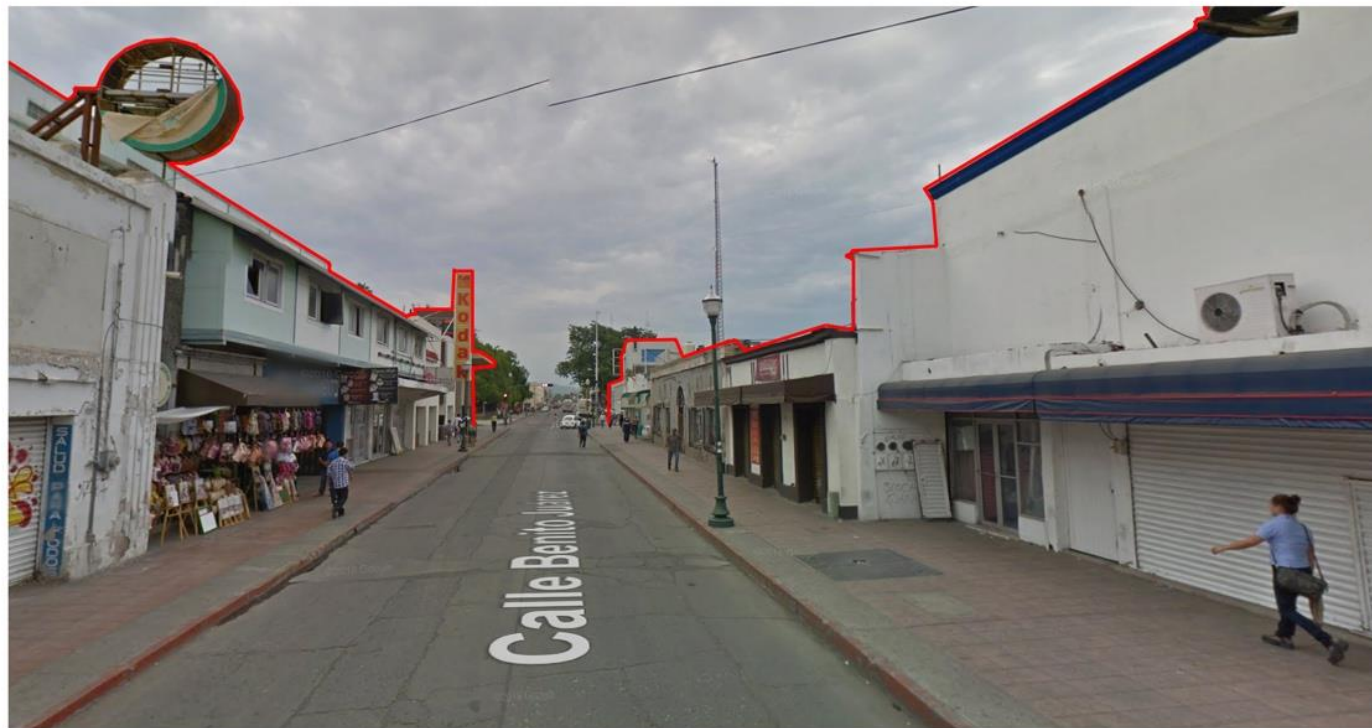
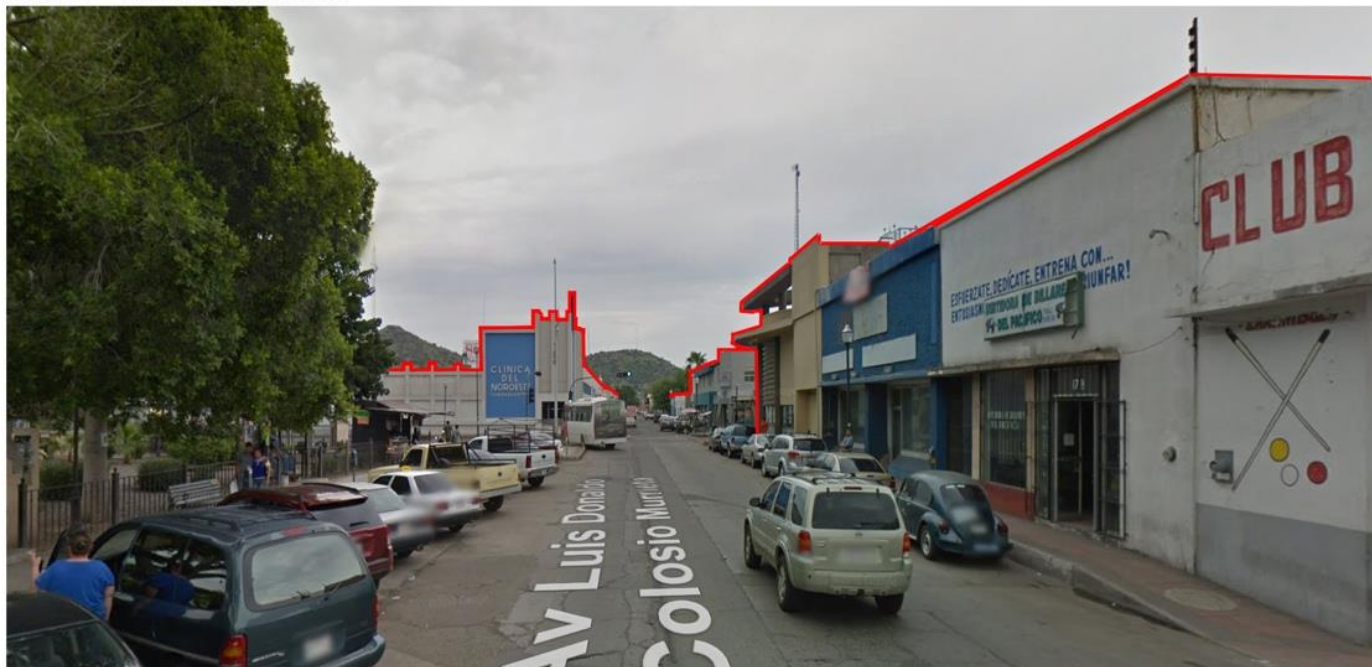
LÁMINA 26

El Edificio Sonora Motor, se ubica en la intersección que concurren las calles Benito Juárez y Av. Luis Donato Colosio. No presenta un perfil de alto impacto en la imagen urbana de centro de la ciudad. Es un edificio de mediana altura, simple en su forma y colores. Como se puede observar en las imágenes edificios de índoles comercial cubren sus fachadas hacia el Norte y Este.

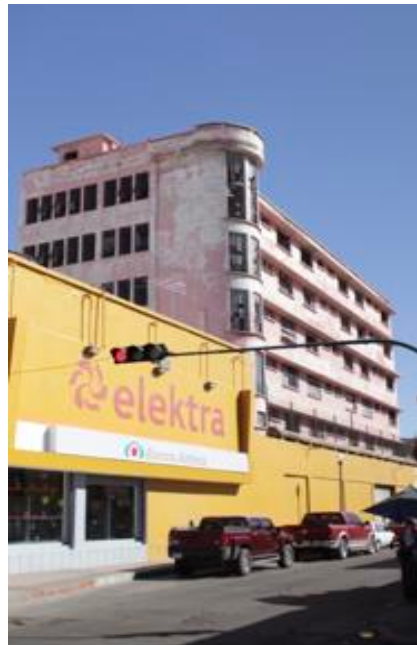
IMG 2.40 Hotel Laval⁸⁶
HERMOSILLO, SONORA, MÉXICO

Actualmente el Hotel Laval se encuentra en un estado de deterioro; parte de su planta baja es ocupada por una tienda de la franquicia Elektra hacia la Av. Plutarco Elías Calles (IMG 2.40). Sus niveles superiores se encuentran en abandono y algunos se utilizan como almacenes para cobijas por una tienda y distribuidora de telas y edredones hacia la Av. Monterrey, según indicó el Arquitecto Gustavo Aguilar Beltrán en la entrevista de Proyecto Puento.

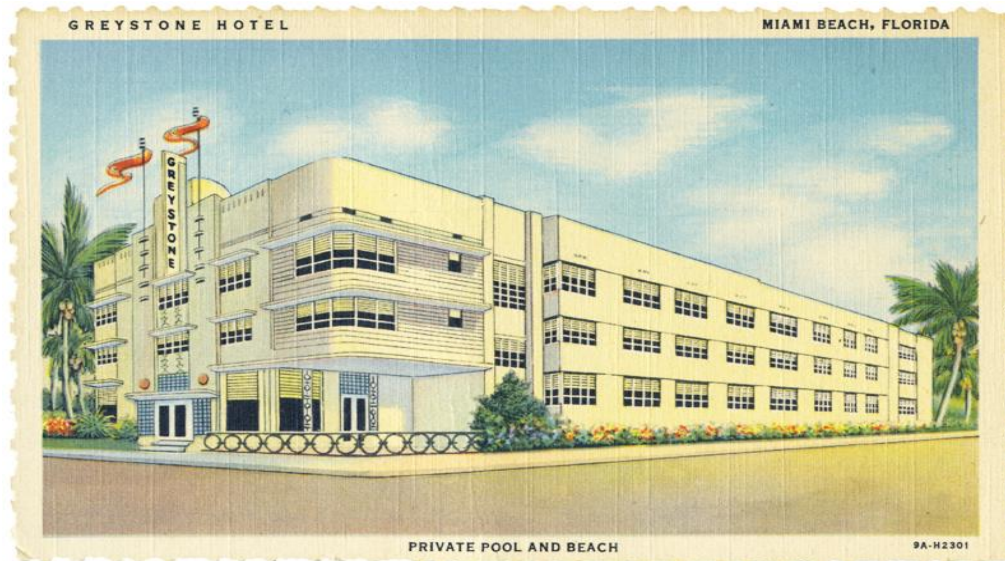
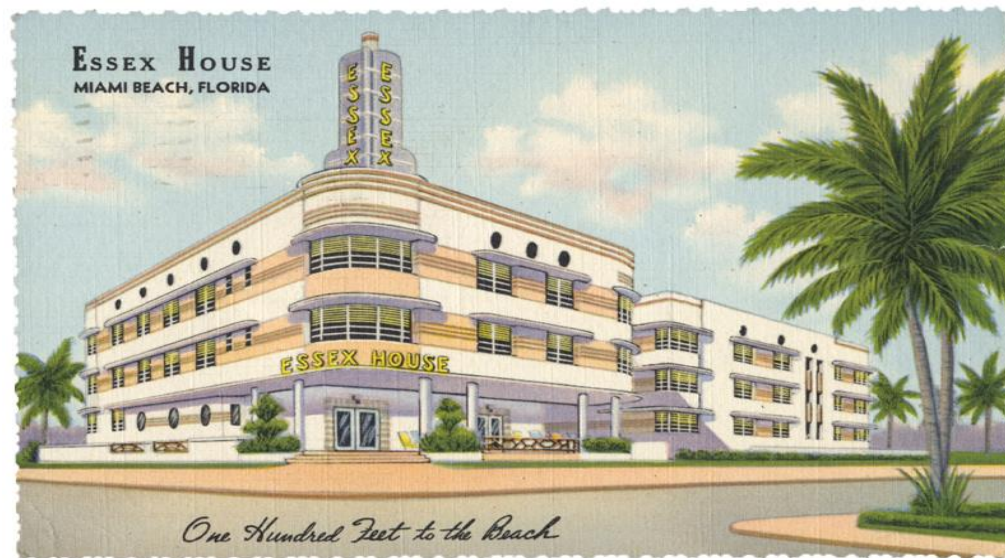
El Hotel Greystone (IMG 2.41) y la Essex House (IMG 2.42), ambas fieles reproducciones del movimiento Art Decó. Comparten ciertas características con el Hotel Laval; de horizontalidad y enalces verticales, muros lisos de colores pastel, ventanas rectangulares alargadas con ritmo horizontal y vertical, aspecto asimétrico de parte de la Essex House, y techos planos⁸⁸.

IMG 2.41 Hotel Greystone⁸⁹
MIAMI BEACH, FLORIDA, USA.

IMG 2.42 Essex House⁹⁰
MIAMI BEACH, FLORIDA, USA.

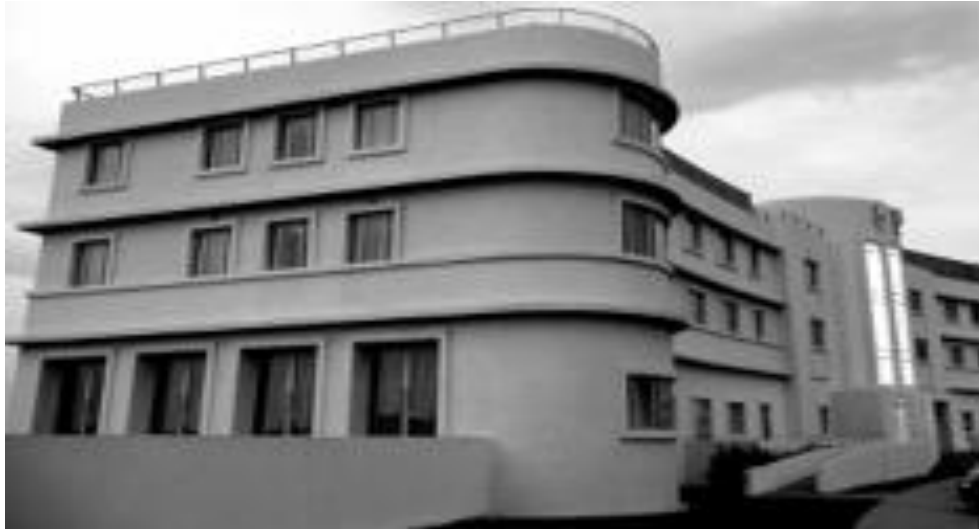
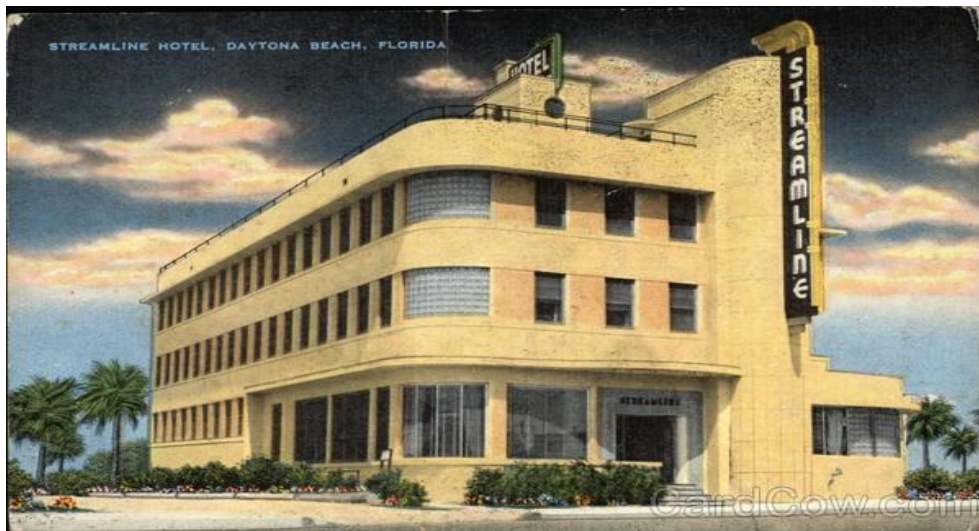
Al observar los edificios Midlands Hotel (2.43) y el Streamline Hotel (2.44) ubicados en Morecambe, Inglaterra y Daytona Beach, Florida, USA, respectivamente., se podrá concluir que junto con el caso de estudio comparten grandes similitudes.

IMG 2.43 Midlands Hotel⁹¹
MOROCOMBE INGLATERRA

IMG 2.44 Streamline Hotel⁹²
DAYTONA BEACH, FLORIDA, USA.

De esta manera se puede rectificar de forma más íntima la pertenencia que tiene este inmueble hacia el movimiento arquitectónico. En los dos ejemplos similares ya mencionados podemos encontrar que destacan el mismo tipo de características, respectivamente. Se acentúan las características de gran horizontalidad, ventanas alargadas con ritmo en ambos ejes, tonos pastel, muros lisos, asimetría, ventanas de block de cristal y techos planos.
