“Propuesta para el inventariado de edificios artísticos pertencientes al movimiento Art Decó y Streamline Art Decó, en el centro de la ciudad de Hermosillo, Sonora”

Tesis para obtener el título de

Arquitecto

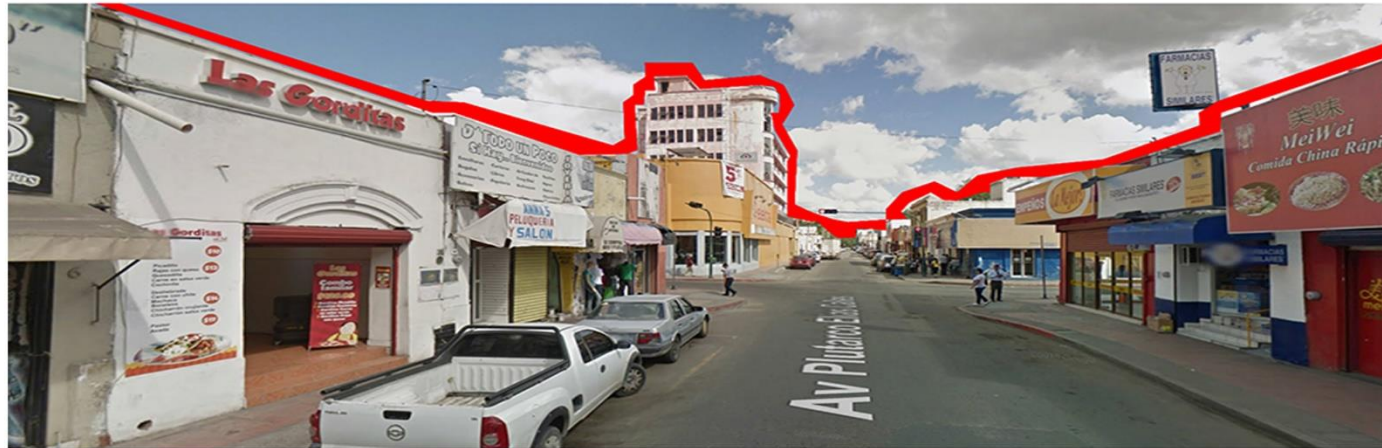
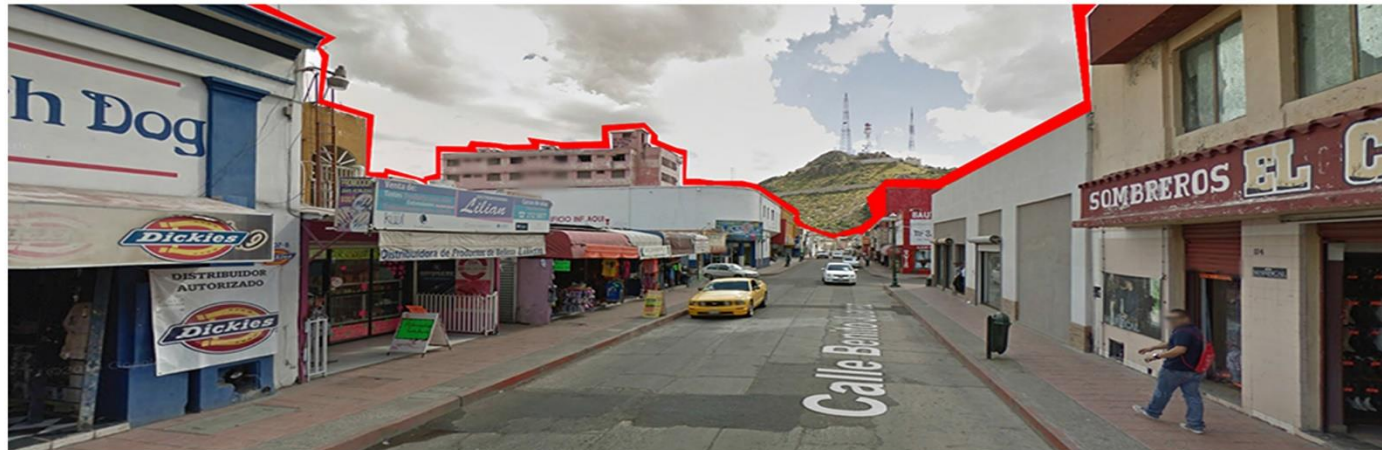
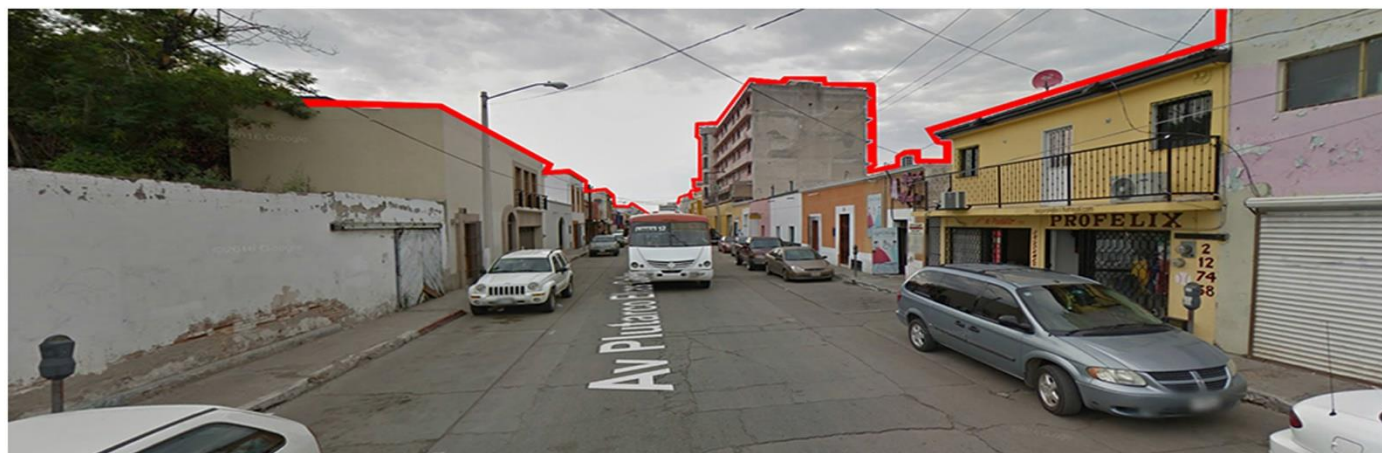
LÁMINA 35

El Hotel Laval es fácilmente reconocible en sus cercanías, es un edificio que sobresale en altura sobre el resto y lamentablemente también cautiva por su deterioro y estado de abandono (IMG 01, 02, 03). No obstante es un buen punto de referencia para ubicarse cuando uno se desplaza por el centro, pues es visible casi desde cualquier punto del área comercial del centro de la ciudad.

Y toda referencia perdida se mezcla con el nacimiento de tiendas tales como Ley, o el ya veterano Mercado Municipal, el multinivel del centro, e incluso la torre Telmex entre tantos otros. Establecimientos que se posicionan como referencia para los ciudadanos, por ser los más vistosos o concurridos de estos (Láminas 34 y Lámina 35).

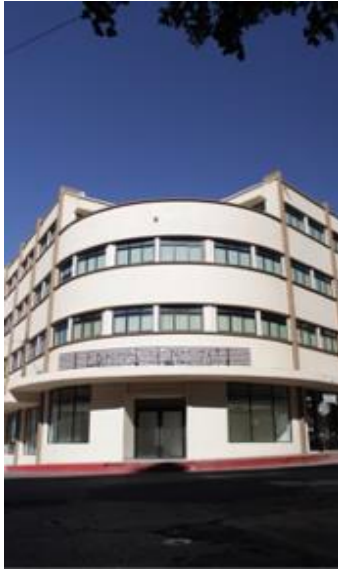
IMG 2.46 Edificio Sonora⁹⁶
HERMOSILLO, SONORA, MÉXICO

Este edificio (IMG 2.46) utilizado por la Fundación Esposos Rodríguez, puede ser comparado a otro ubicado entre Romero de Terreros y Yacatas (IMG 2.47), ubicados en el centro de la ciudad de México. Ambos edificios son una precisa representación del movimiento Streamline y es comprobable en comparativa a las características de otros edificios de carácter internacional, como es el caso del edificio Fenwick Shop (IMG 1.19).

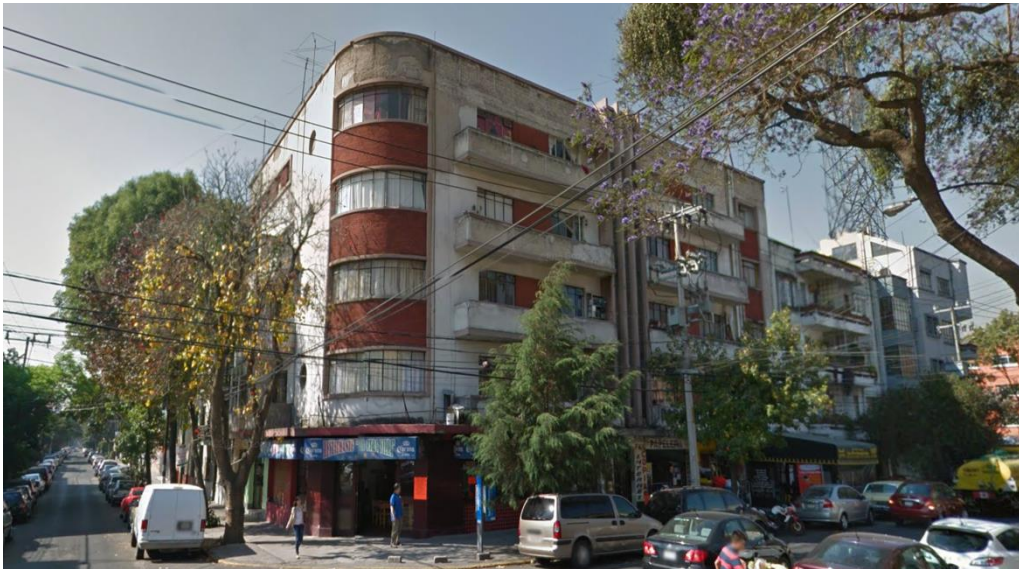
IMG 2.47 Edificio ubicado en la ciudad de México⁹⁷
CIUDAD DE MÉXICO

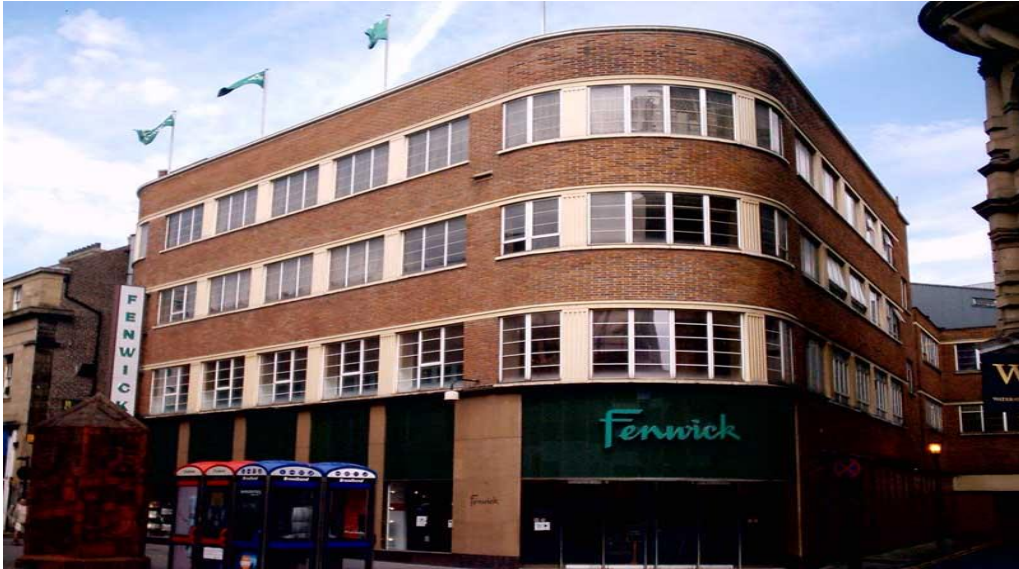
IMG 2.48 Fenwick Shop⁹⁸
NEWCASTLE, INGLATERRA

La característica más pronunciada que comparten los tres edificios, radica en su forma volumétrica, cual es obtenida en efecto del emplazamiento de dichos inmuebles. Una forma de cuña de punta labrada (característico de los edificios del movimiento), terminada en una sutil redondez que continua la percepción lineal de los elementos de sus fachadas, enmarcando sus ventanas entre márgenes de sutiles distinciones cromáticas y volumétricas, a la vez que alternan las diversas texturas de origen regional.

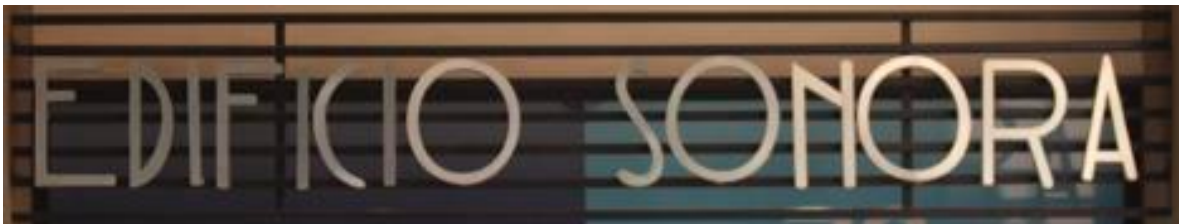
IMG 2. 49 Letrero Edificio Sonora¹⁰⁰
HERMOSILLO, SONORA, MÉXICO

Otros elementos que acompañan en la ayuda para identificar son letreros (IMG 2.49 y IMG 2.50) con motivos pertinentes al Art Decó, si bien no se encontraban en el planteamiento original fueron añadidos respetando de forma correcta las características que le competen.

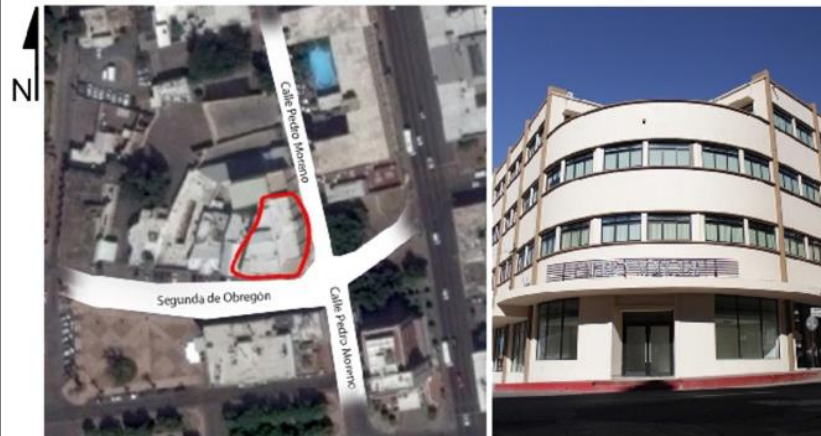
IMG 01 - Ubicación del Edificio Sonora

IMG 02 - Edificio Sonora

CALLE Y NO: Calle Pedro Moréno y Segunda de Obregón No.24
 COLONIA: Centro
 NÚMERO DE LOTE: 24
 ÁREA DE TERRENO: 887 M2

RÉGIMEN DE PROPIEDAD	Privado
USO ORIGINAL	Casino y Oficinas
USO ACTUAL	Oficinas
DATOS HISTÓRICOS DEL INMUEBLE	Diseñado por el Arq. Felipe Aguilar Beltrán
AÑO O ÉPOCA DE CONSTRUCCIÓN	1946

ESTADO DE CONSERVACIÓN	Bueno Regular Malo
ELEMENTOS CONSERVADOS EN FACHADA	
COLOR	Crema y Marrón
MATERIALES	Ladrillo
ELEMENTOS ORNAMENTALES	Pie de muro, cornisas y remate en acceso
HERRERÍA Y CARPINTERÍA	Ventanas con bastidores de acero y barnadales
ELEMENTOS CONSERVADOS EN CONSTRUCCIÓN	
MUROS	Ladrillo
ENTREPISOS	-
TECHUMBRES	-
PISOS	-
NIVEL DE INTERVENCIÓN	Preservado

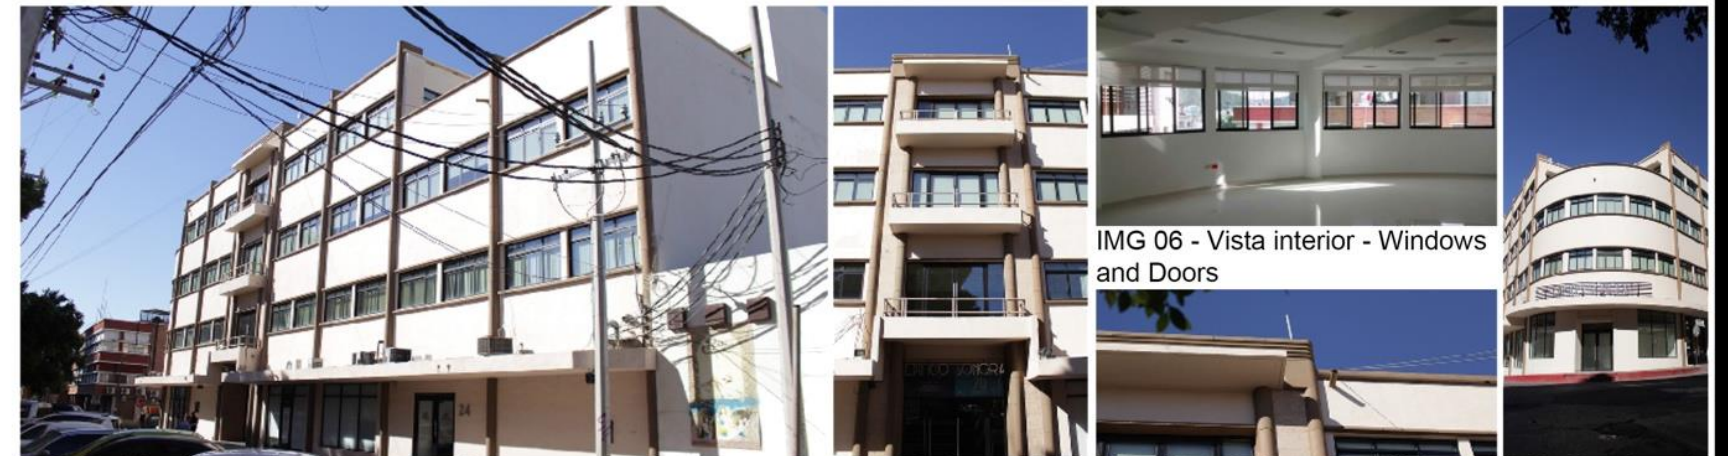
IMG 04 - Vista desde la Calle Pedro Moreno

IMG 05 - Entrada

IMG 06 - Vista interior - Windows and Doors

IMG 07 - Detalle característico del movimiento

IMG 08 - Entrada Principal

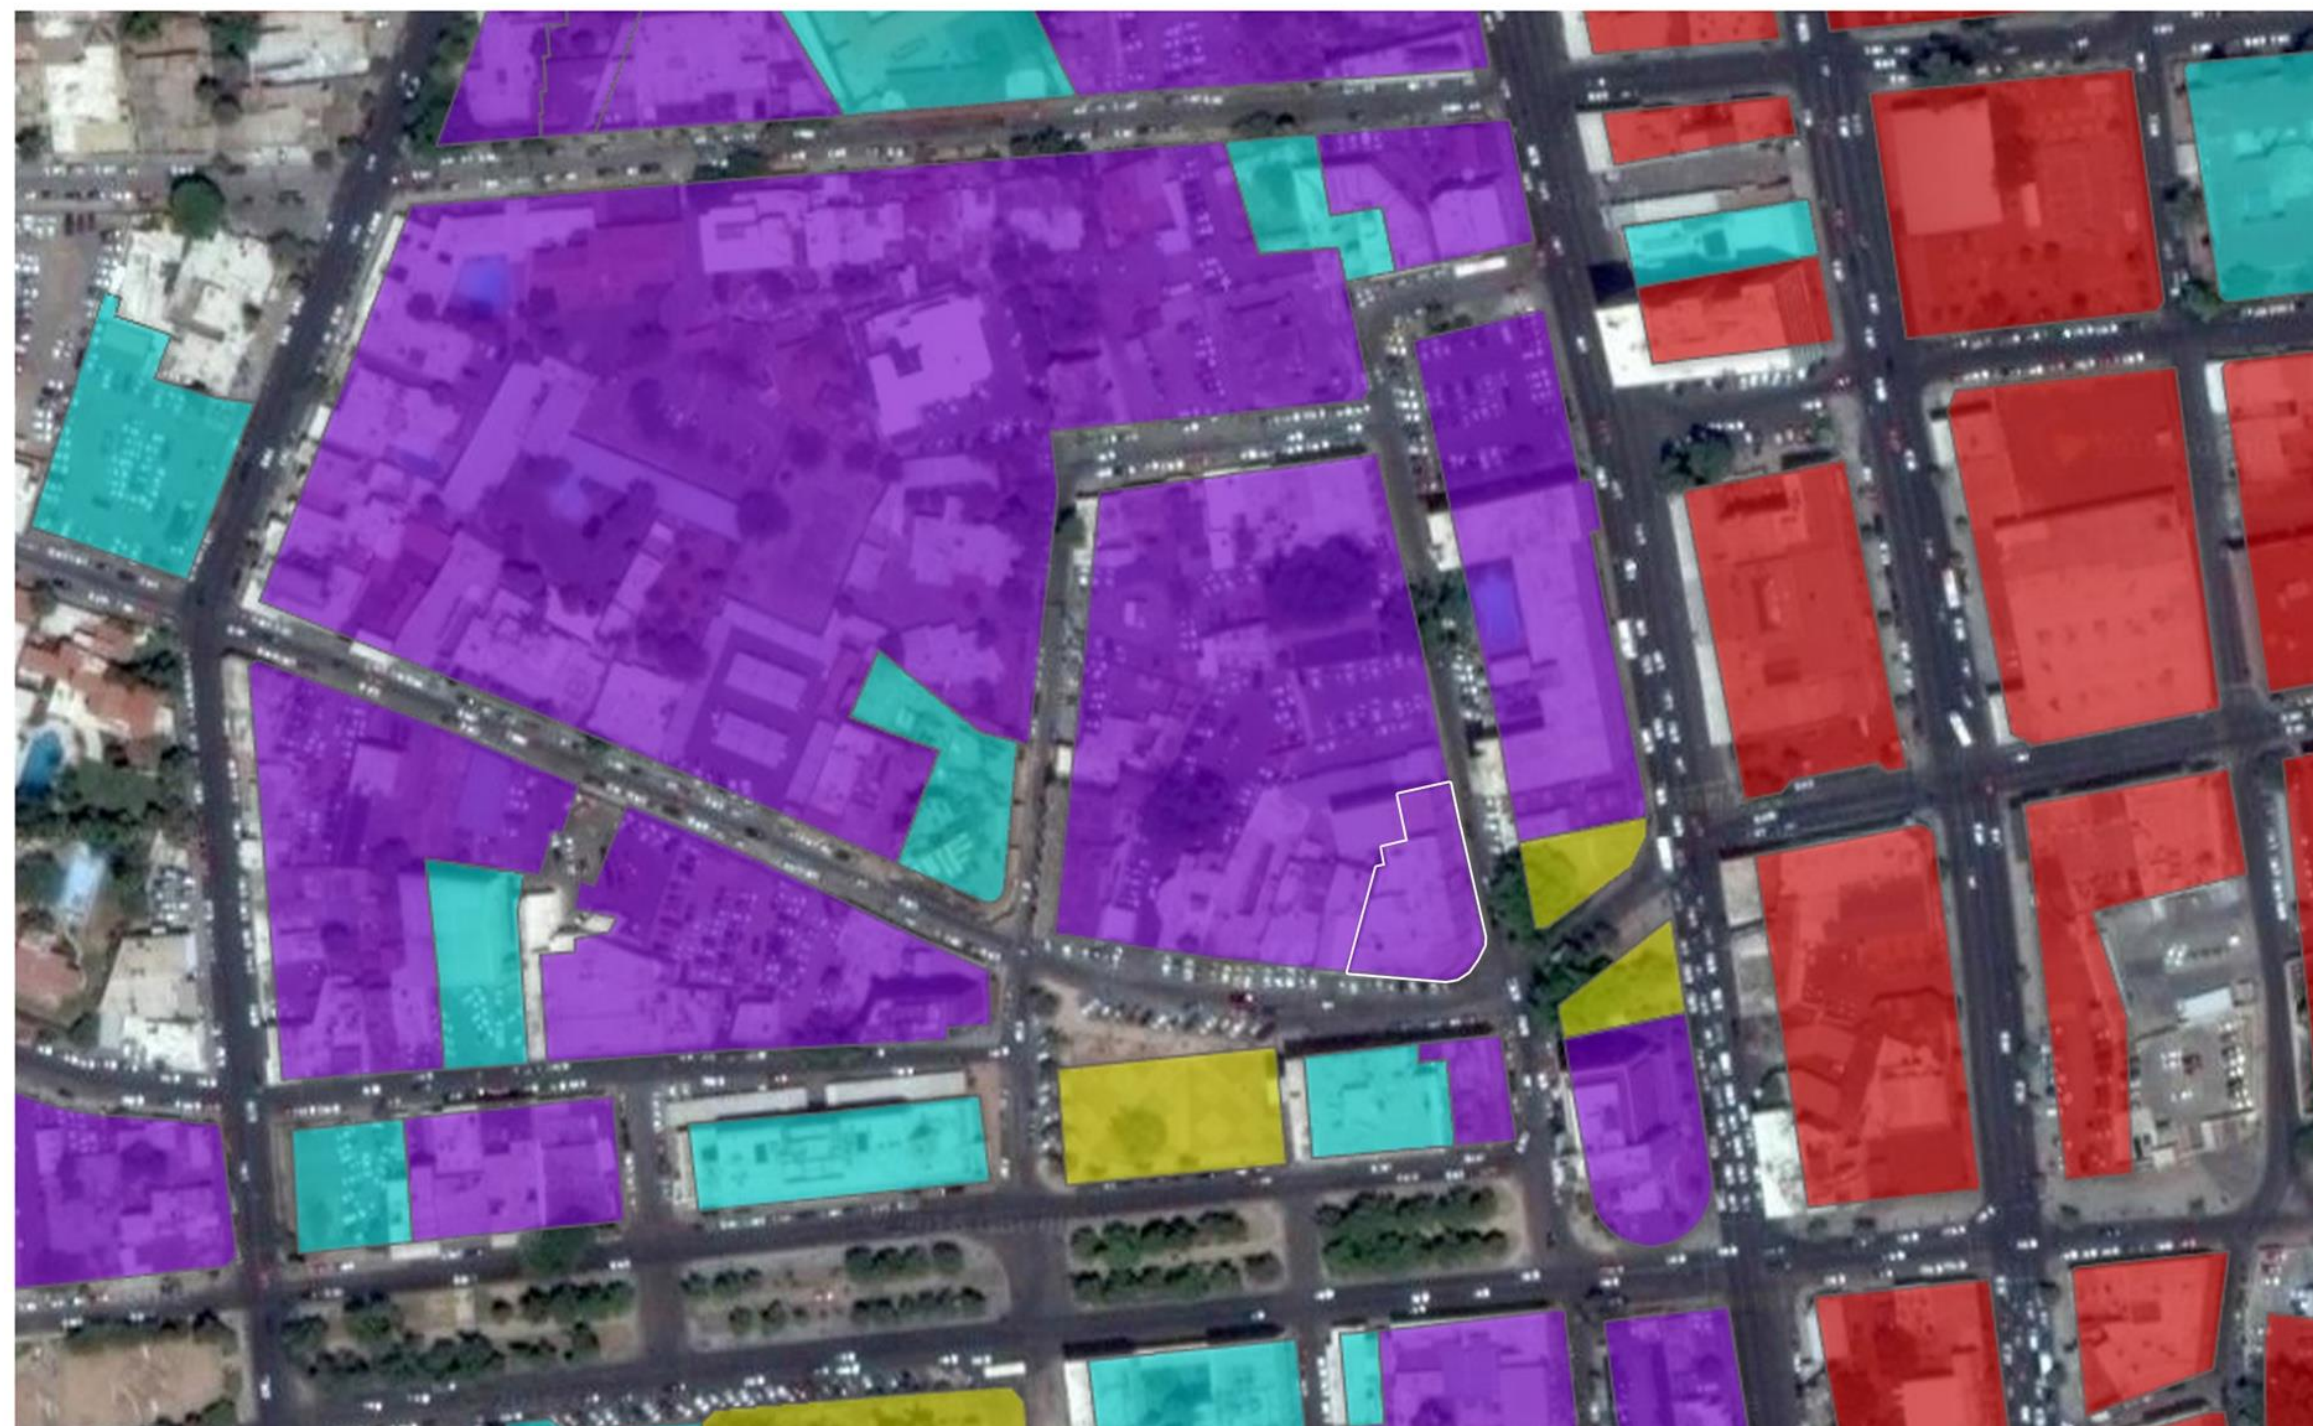
USO DE SUELO

-   Comercial
-   Equipamiento
-   Áreas recreativas y ecológicas
-   Centro urbano
-   Otros

El área donde se sitúa el Edificio Sonora es catalogada como “Comercial” y sus alrededores inmediatos también incluyen de “centro urbano” y “área recreativa y ecológica”¹⁰³ (Lámina 41).

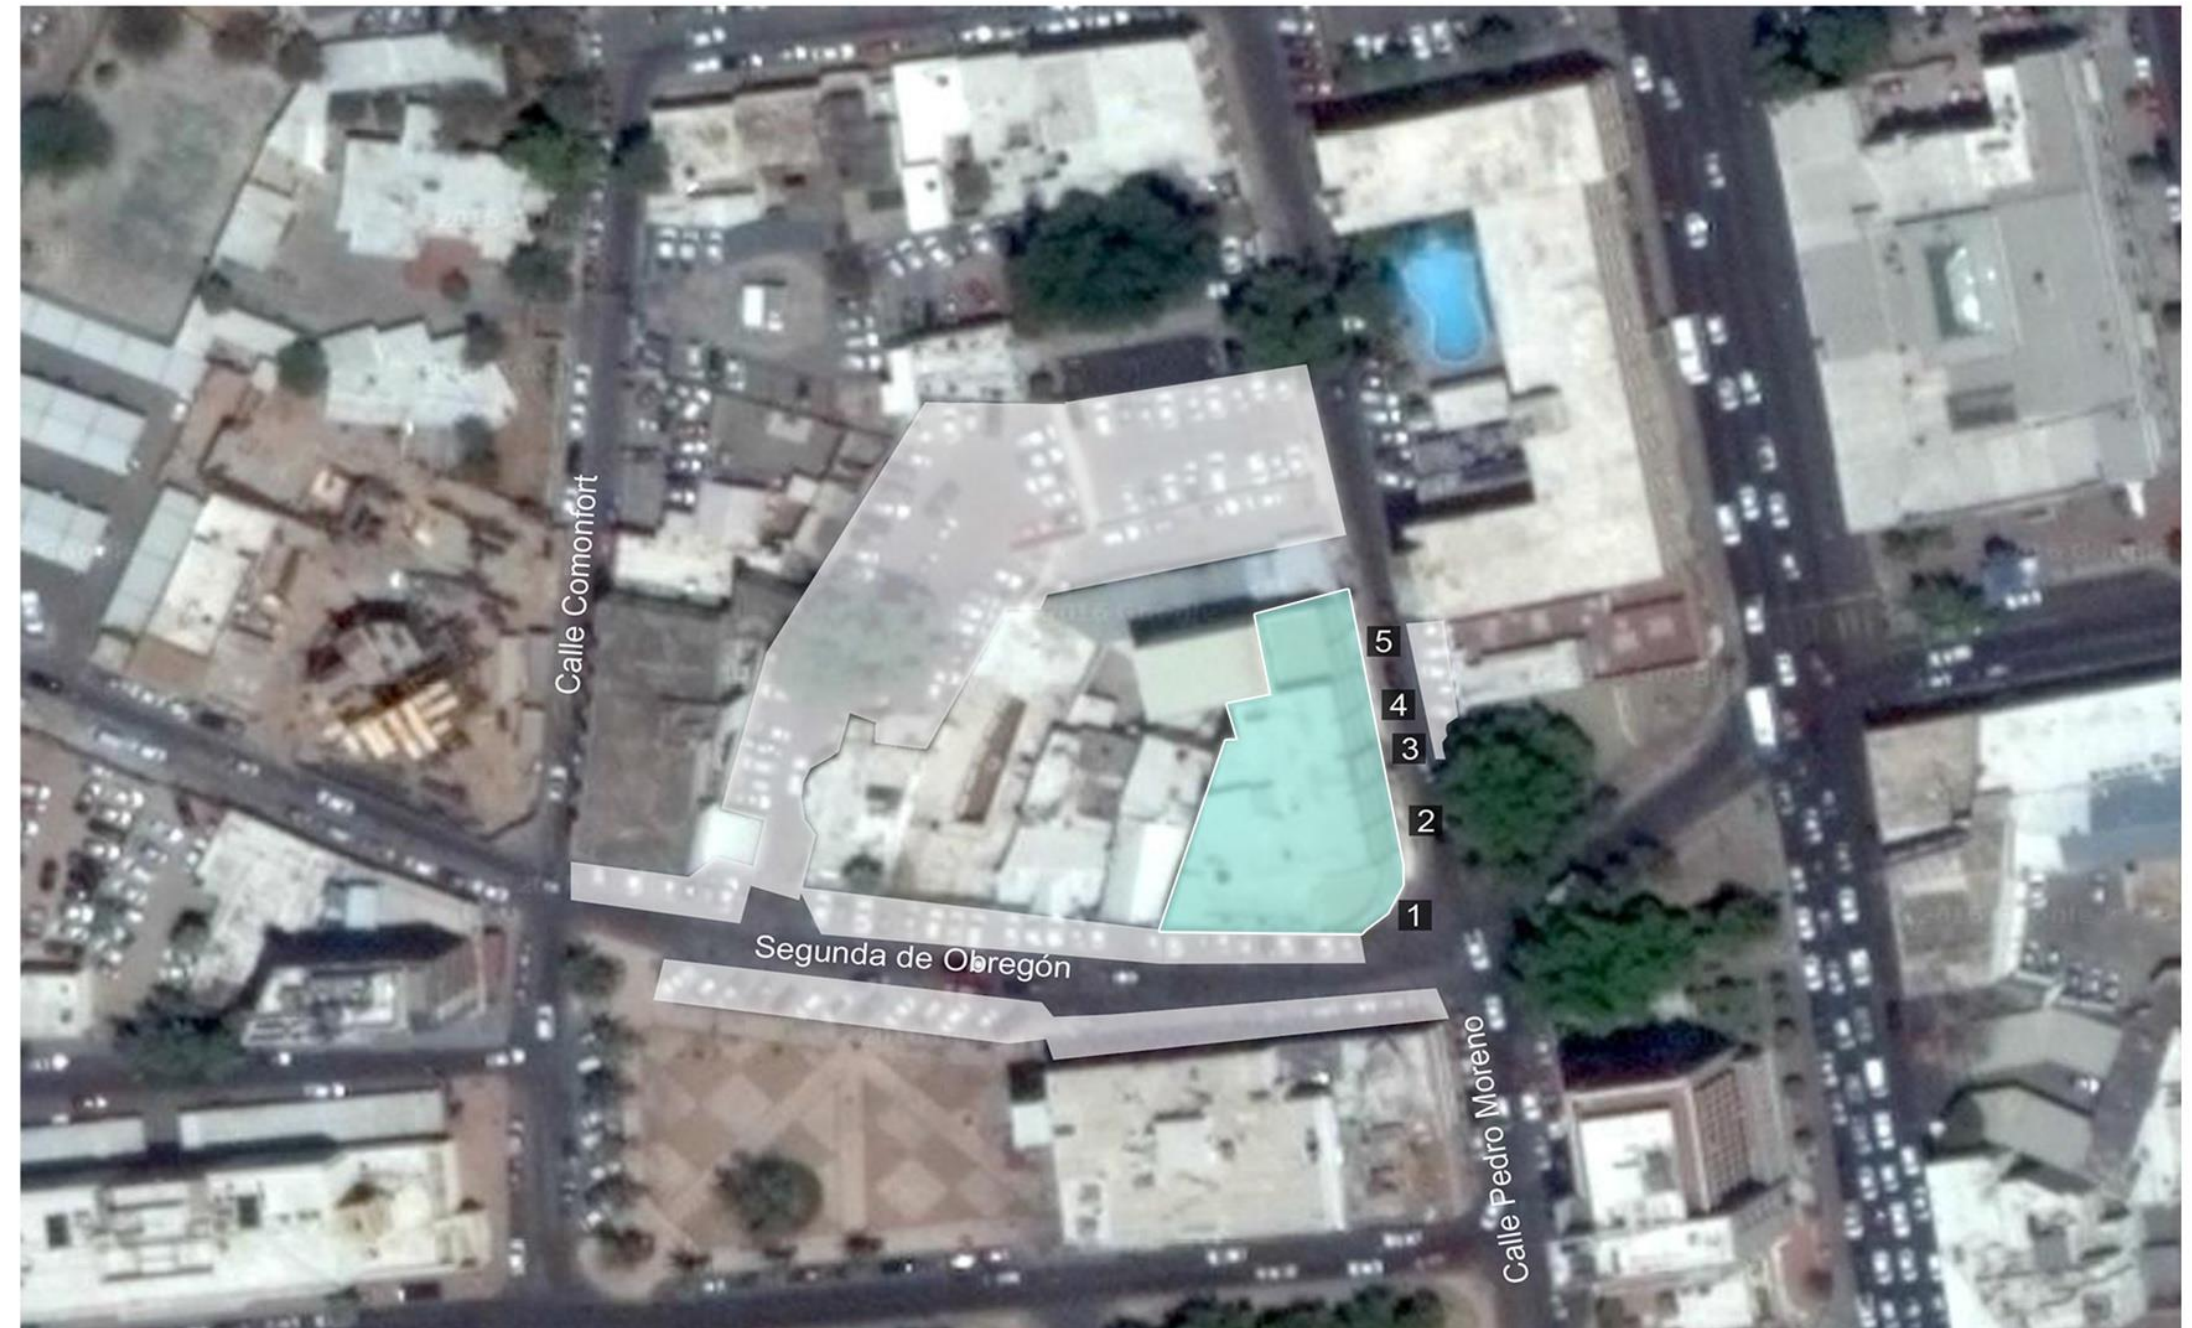
LÁMINA 42

El Edificio Sonora posee cuatro puertas de acceso en su fachada Este y una en el centro de su curva en la zona Sureste del inmueble. Este edificio no posee estacionamiento propio, por lo que el usuario ha de buscar un espacio contiguo a las aceras, o pueden utilizar estacionamiento de paga cercanos al edificio.

El acceso principal del edificio se encuentra dando cara al Este, por la calle Pedro Moreno y es la única entrada al edificio a excepción de la puerta de servicio al Sur por la calle Segunda de Obregón. El edificio Sonora no cuenta con un área de estacionamiento propia, por lo que sus visitantes han de buscar en sus cercanías o ingresar a un estacionamiento de paga para poder dejar su coche (Lámina 42).

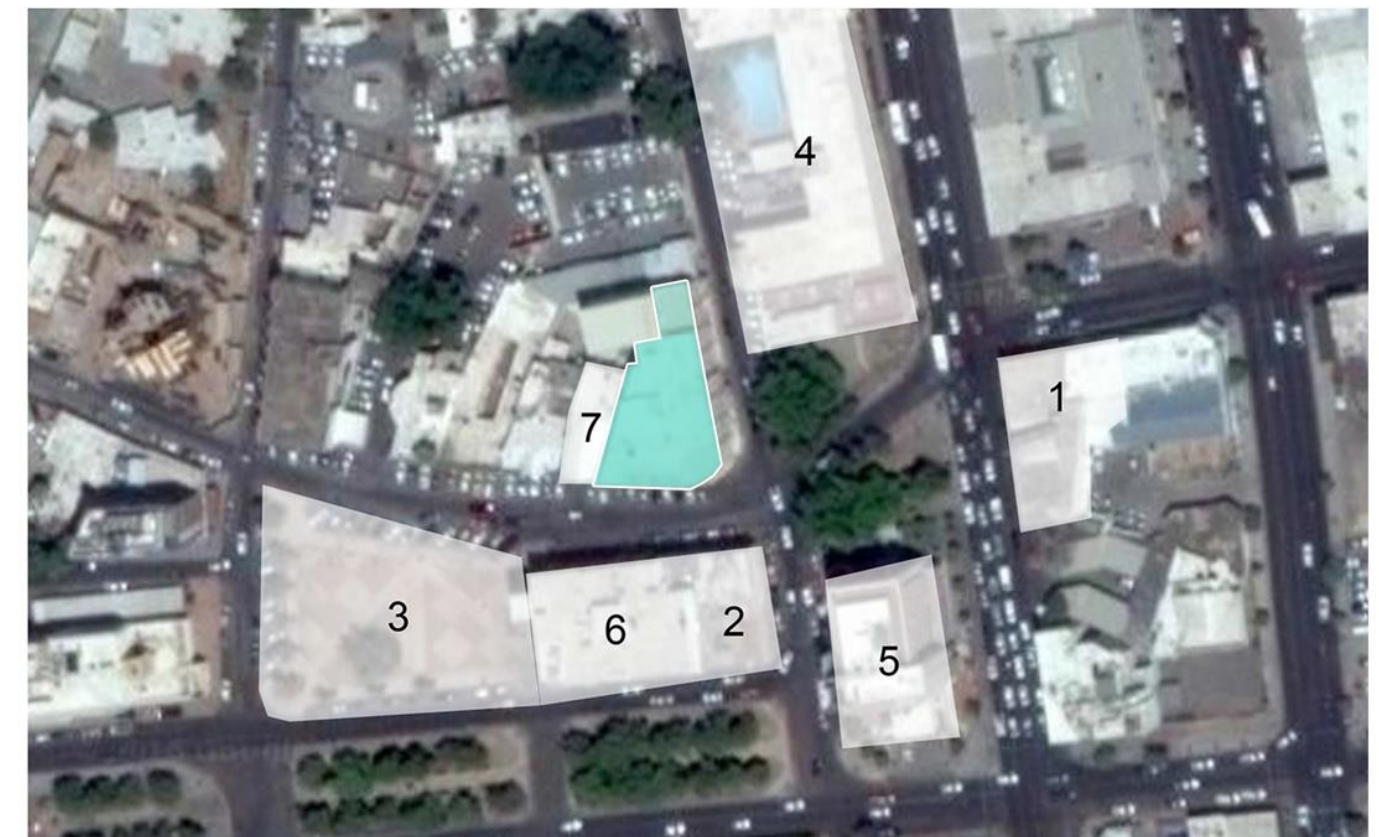
LÁMINA 43

Circundando al Edificio Sonora encontramos edificios de dos tipos principalmente; comerciales y gubernamentales. Se encuentra visualmente oprimido por sus contiguos, pero muestra un mejor mantenimiento y fidelidad a su concepto original que algunos de ellos.

Este inmueble se proyecta bajo la sombra de otros edificios de mayor altura, se cobija en la intersección que concurren las calles Pedro Moreno y Segunda de Obregón. No presenta una marca de referencia en nuestra ciudad pues los edificios de Hacienda y las oficinas del ISSTESON, dan frente a la Calle Rosales y el Bulevar Hidalgo, y posan sus espaldas hacia la intersección que encara el Edificio Sonora (Lámina 43).

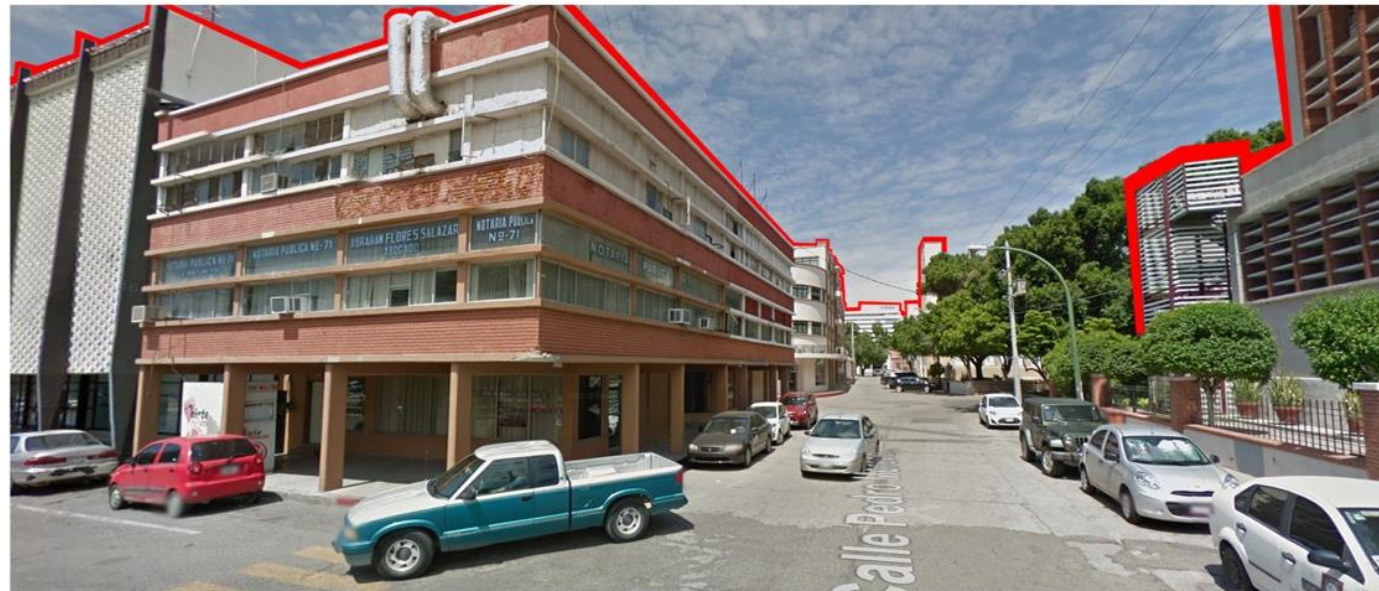
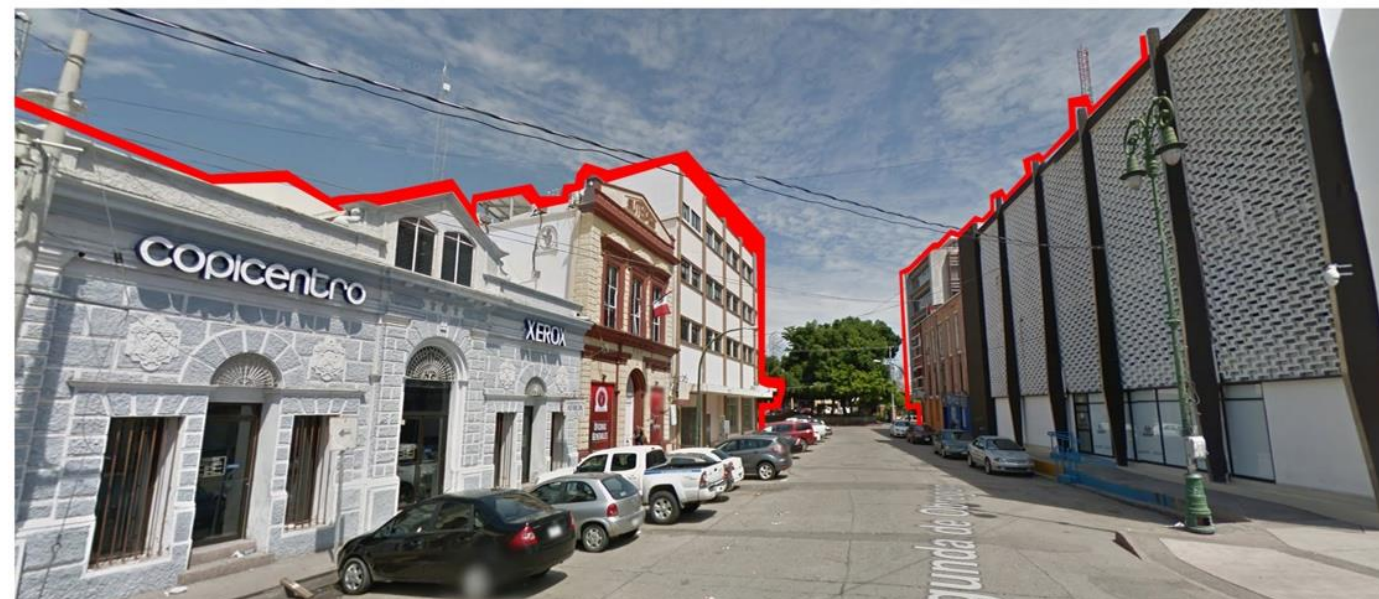
LÁMINA 44

El Edificio Sonora, cual se ubica en la intersección que concurren las calles Pedro Moreno y Segunda de Obregón. No presenta un perfil de alto impacto en la imagen urbana de centro de la ciudad. Es un edificio de mediana altura, simple en su forma y colores. Como se puede observar en las imágenes edificios de varias indoles cubren sus fachadas hacia el Norte, Sur y Oeste.

De igual forma, al encontrarse en desnivel, las copas de los arboles frente a Hacienda, tapan la visual que se pudiera tener de este visto desde la Calle Rosales.

Entonces pues se mira escondido tras 2 de los edificios de mayor concurrencia del centro de la ciudad y además no presenta características tan llamativas en su arquitectura como sus colindantes. Este se resguarda en su sutileza y funcionalidad, pasando desapercibido, pero quizás a favor de si, pues se expone menos a arriesgar su manutención en vista de una menor exposición solar y al residuo del transporte (Lámina 44).

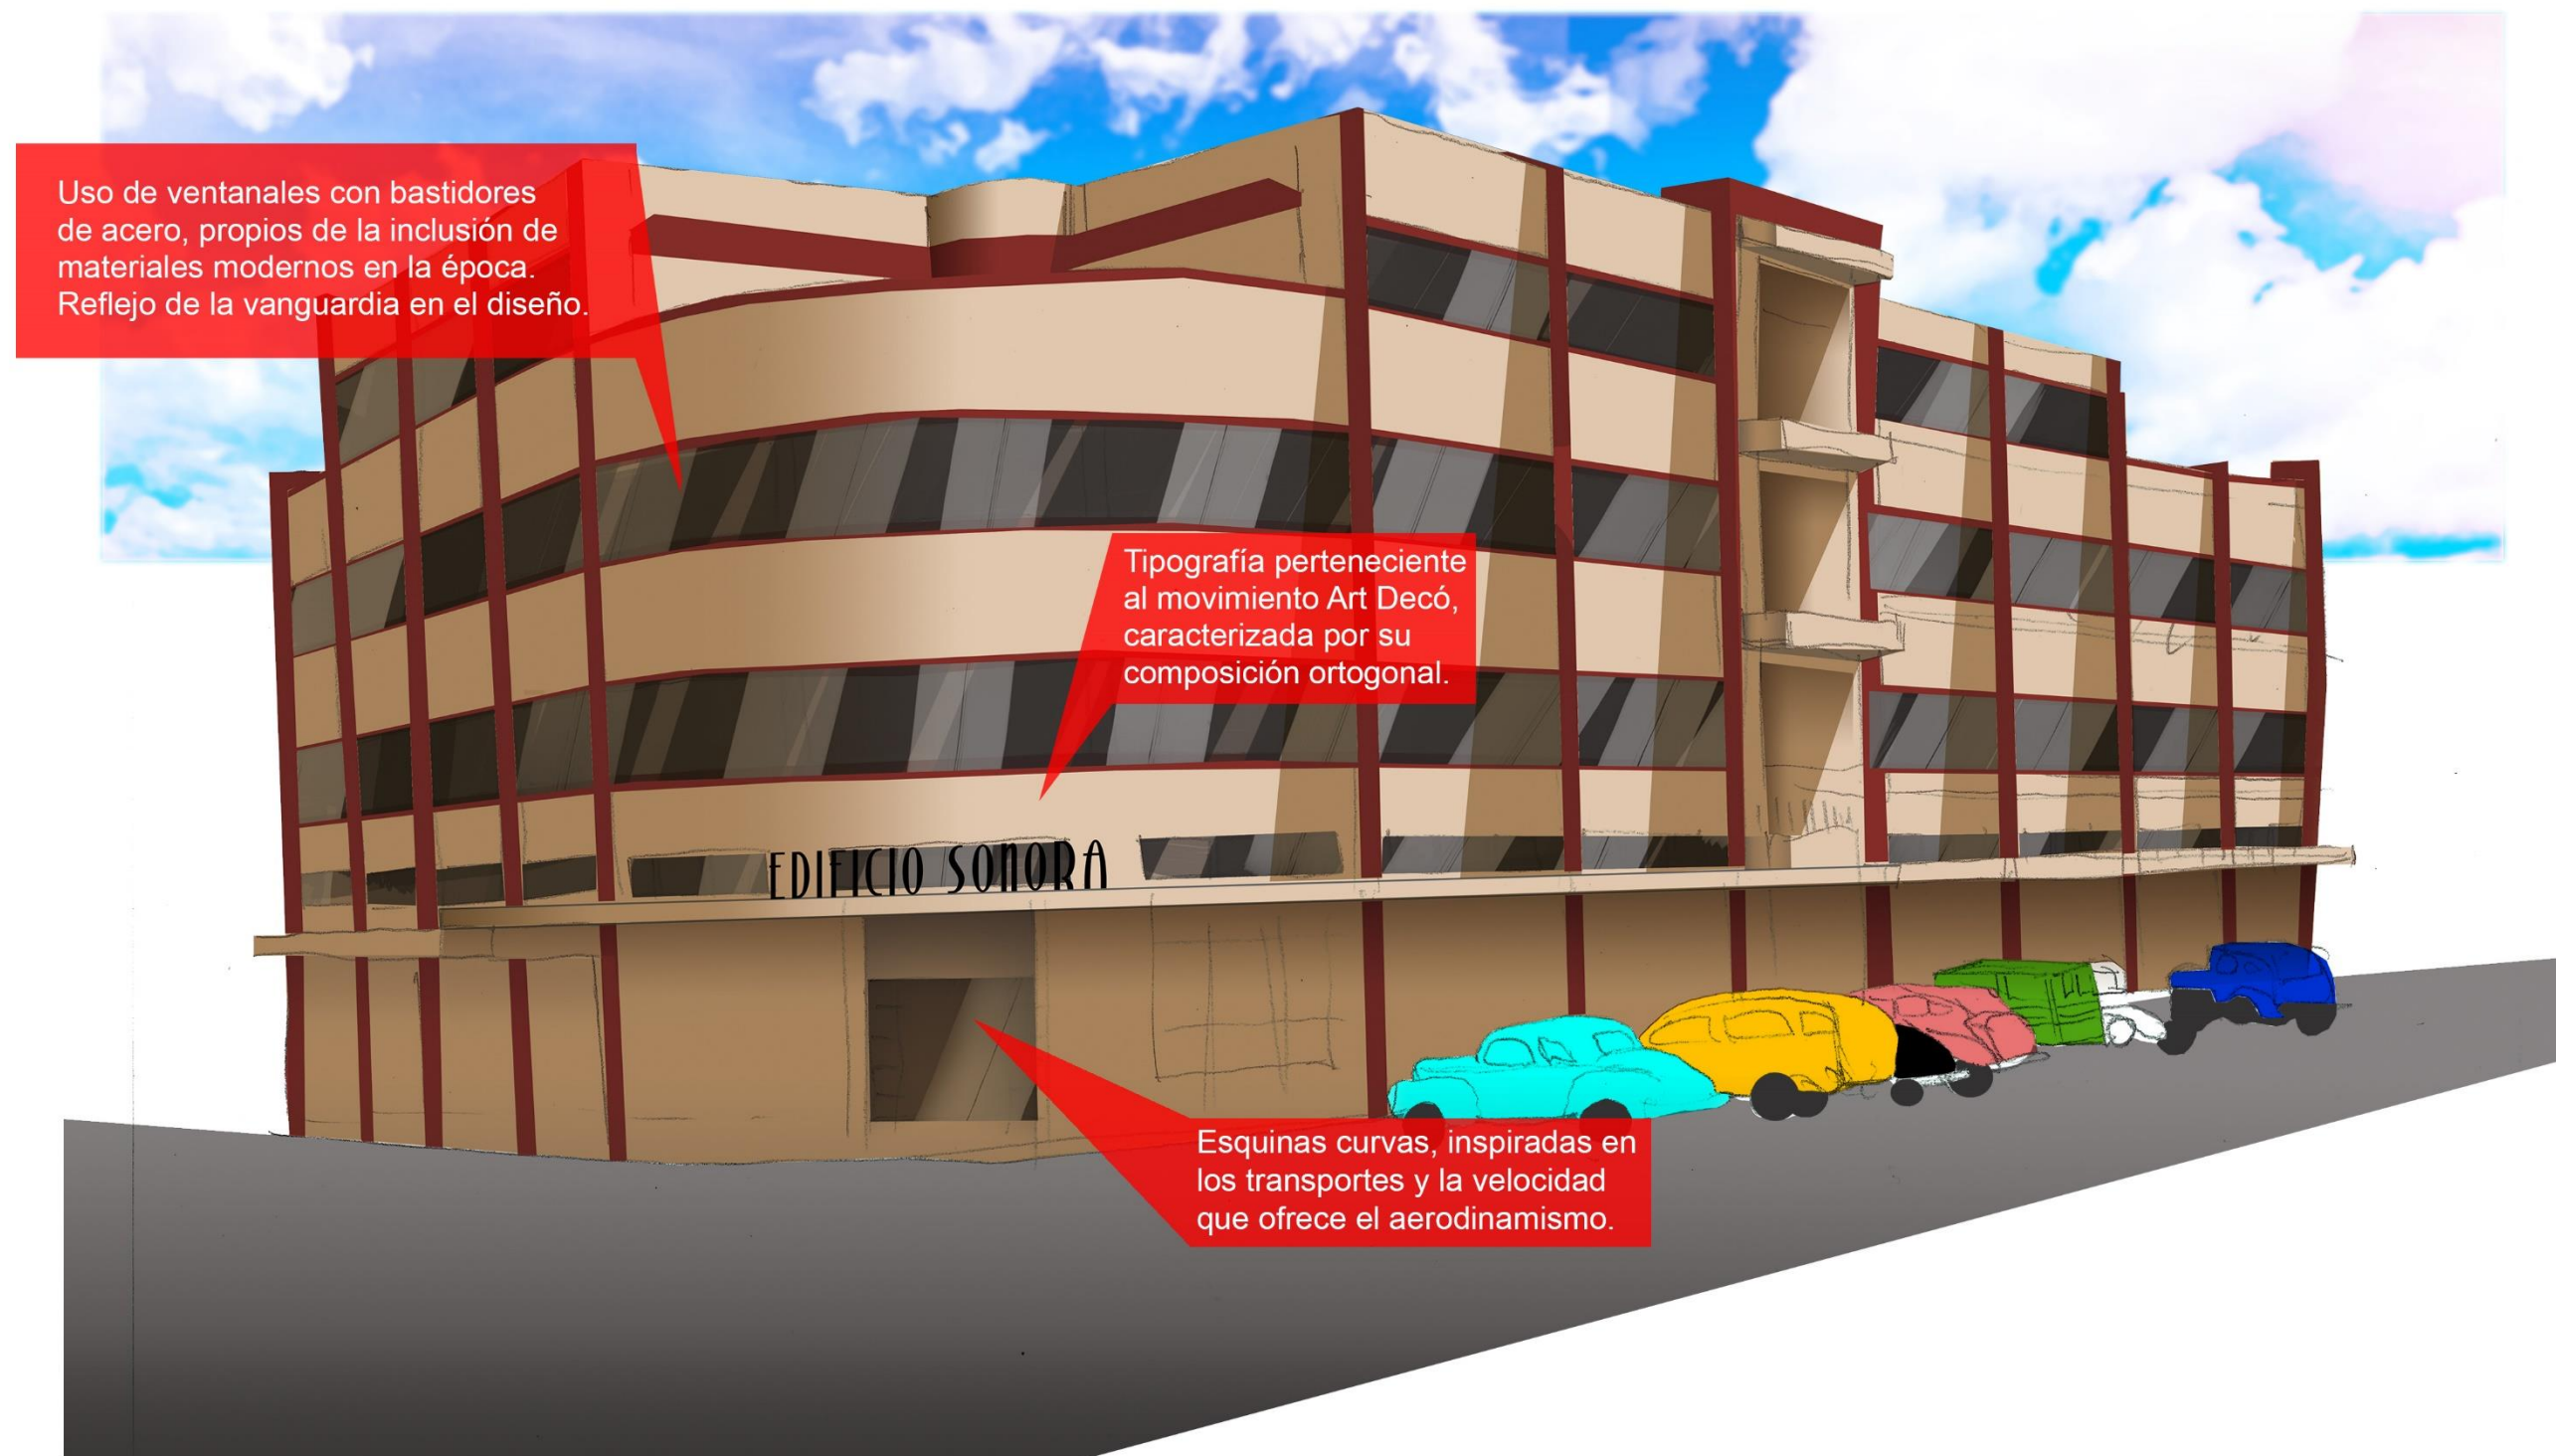
LÁMINA 45

ANÁLISIS DE ELEMENTOS EN REPRESENTACIÓN CONCEPTUAL - EDIFICIO SONORA

Así pues, se puede apreciar que el Edificio Sonora (Lámina 45) comparte los mismo detalles verticales y horizontales que se encargan de dar marco al acomodo rítmico de las ventanas y a la continuidad horizontal del edificio, el empotrado de ventanas con marcos de acero y de anchos pequeños, la paleta de colores clara y desapercibible, y los remates del acceso que enmarcan de forma callada el núcleo que conecta las diversas áreas del edificio⁹⁹.

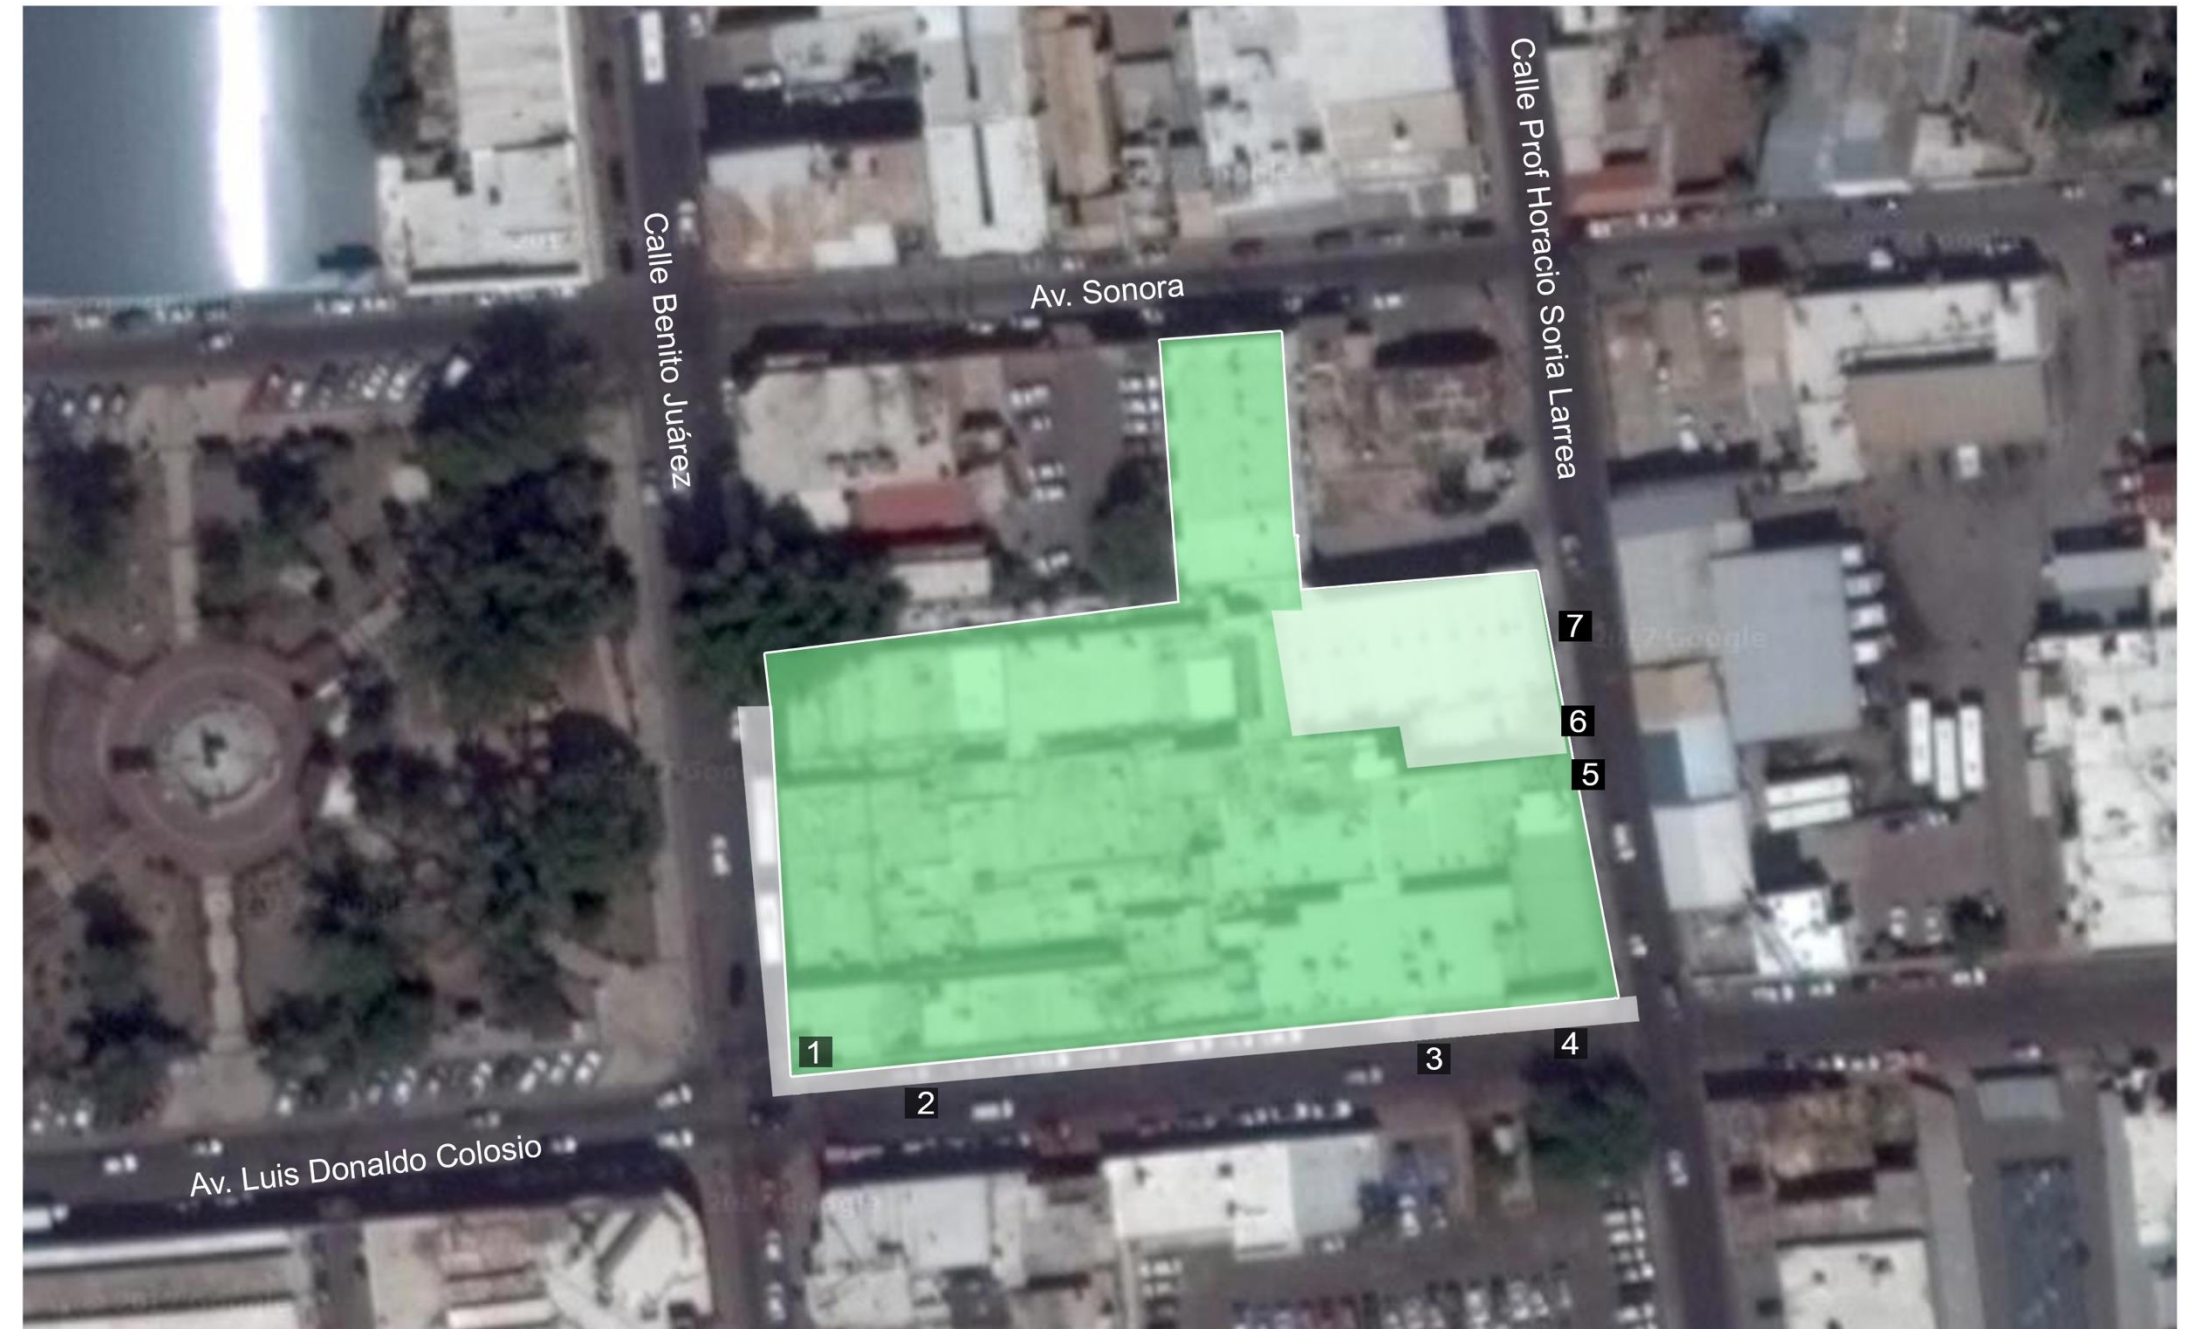
La Clínica del Noroeste posee su entrada de acceso principal al Oeste, tres puertas de acceso en su fachada Sur y tres puertas de acceso al Este. La Clínica posee estacionamiento propio, y además los usuarios tienden a buscar un espacio contiguo a las aceras, o pueden utilizar estacionamientos de paga cercanos al edificio.

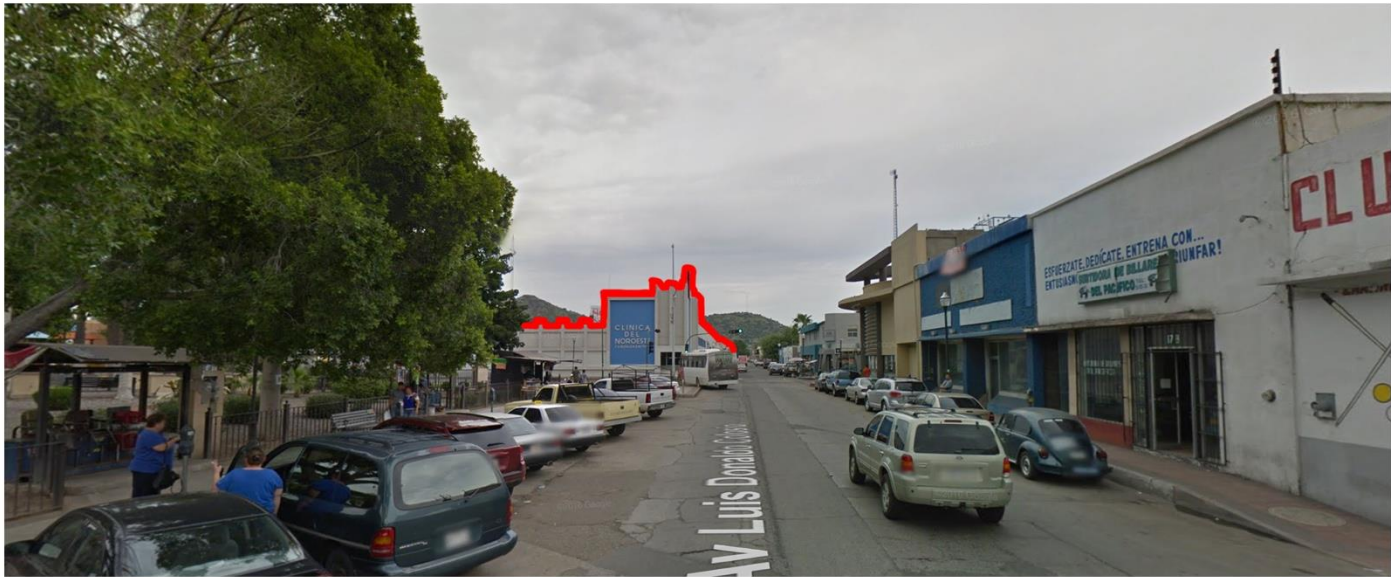
IMG 01 - Vista hacia el Este

La Clínica del Noroese, se ubica en la intersección que concurren las calles Benito Juárez y Av. Luis Donaldo Colosio. Presenta un perfil de alto impacto en la imagen urbana del centro de la ciudad. Es un edificio de mediana altura, simple en su forma, colores, pero resaltando el volúmen de su fachada principal. Como se puede observar en las imagenes edificios de índoles comercial cubren sus fachadas hacia el Norte y Este.
