“Propuesta para el inventariado de edificios artísticos pertencientes al movimiento Art Decó y Streamline Art Decó, en el centro de la ciudad de Hermosillo, Sonora”

Tesis para obtener el título de

Arquitecto

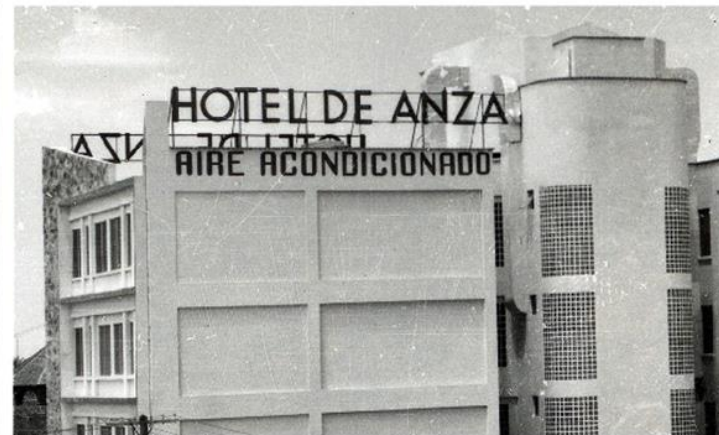
IMG 02 - Hotel de Anza

RÉGIMEN DE PROPIEDAD	Pública
USO ORIGINAL	Hotel
USO ACTUAL	Destruído
DATOS HISTÓRICOS DEL INMUEBLE	Al ser demolido, se encontraron latas de cerveza (formando parte de la losa)
AÑO O ÉPOCA DE CONSTRUCCIÓN	Inaugurado el 12 de Diciembre de 1948

ESTADO DE CONSERVACIÓN	Bueno Regular Malo
ELEMENTOS CONSERVADOS EN FACHADA	
COLOR	Rosa oscuro
MATERIALES	Ladrillo
ELEMENTOS ORNAMENTALES	Ritmo horizontal, muros de vidrioblock
HERRERÍA Y CARPINTERÍA	Ventanería con bastidores de acero
ELEMENTOS CONSERVADOS EN CONSTRUCCIÓN	
MUROS	Ladrillos
ENTREPISOS	-
TECHUMBRES	-
PISOS	-
NIVEL DE INTERVENCIÓN	Destruído

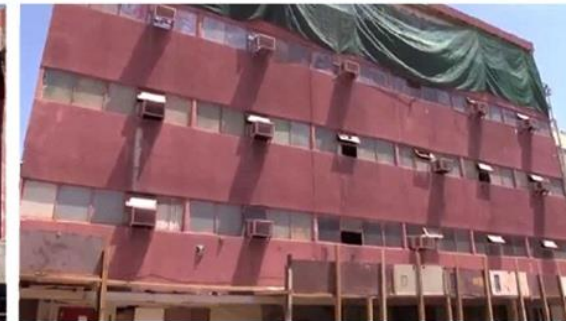
IMG 04 - Hotel de Anza en estado deplorable - El Imparcial

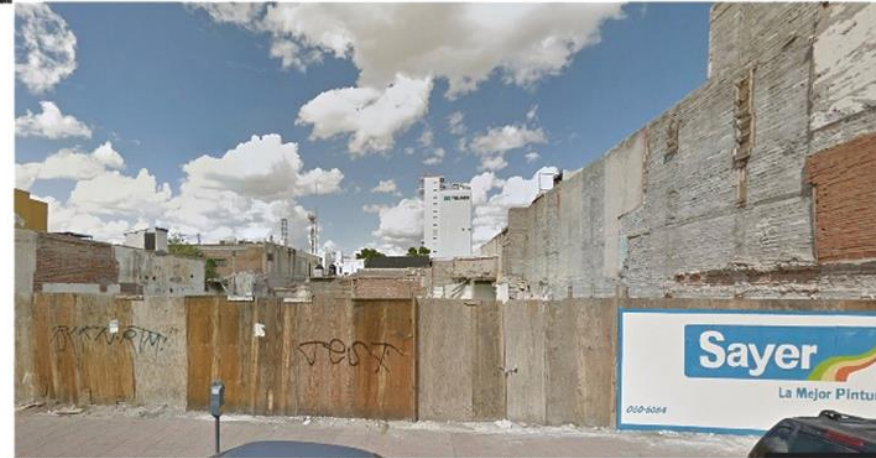
IMG 06 - Hotel de Anza totalmente destruido

El Hotel de Anza hoy en día es inexistente, quedando solamente su parcela vacía. La cual se ubica en la Av. Plutarco Elías Calles, entre la calle Gamendia y Guerrero.

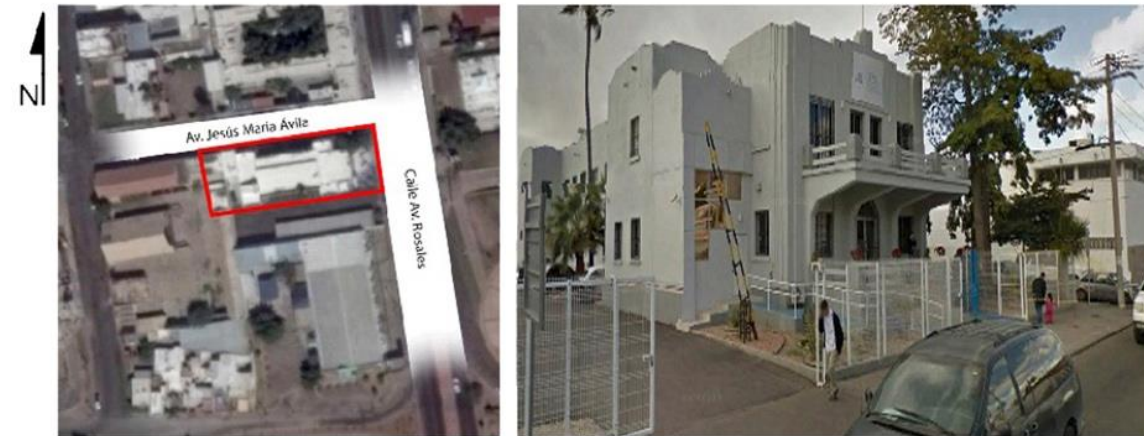
IMG 01 - Ubicación del edificio CDI

CALLE Y NO: Av. Rosales y Av. Jesús María Ávila
 COLONIA: Centro
 NÚMERO DE LOTE: SIN ASIGNAR
 ÁREA DE TERRENO: 3975 M2

RÉGIMEN DE PROPIEDAD	Pública
USO ORIGINAL	-
USO ACTUAL	Oficinas de gobierno
DATOS HISTÓRICOS DEL INMUEBLE	-
AÑO O ÉPOCA DE CONSTRUCCIÓN	-

ESTADO DE CONSERVACIÓN	Bueno Regular Malo
ELEMENTOS CONSERVADOS EN FACHADA	
COLOR	Grises
MATERIALES	Ladrillo
ELEMENTOS ORNAMENTALES	Cornisas, remates en acceso y esquinas
HERRERÍA Y CARPINTERÍA	Ventanas con bastidores de acero y aluminio
ELEMENTOS CONSERVADOS EN CONSTRUCCIÓN	
MUROS	Ladrillos
ENTREPISOS	-
TECHUMBRES	-
PISOS	-
NIVEL DE INTERVENCIÓN	Conservación

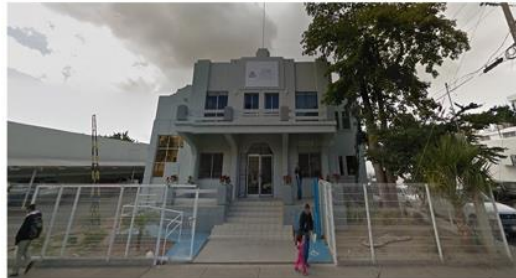
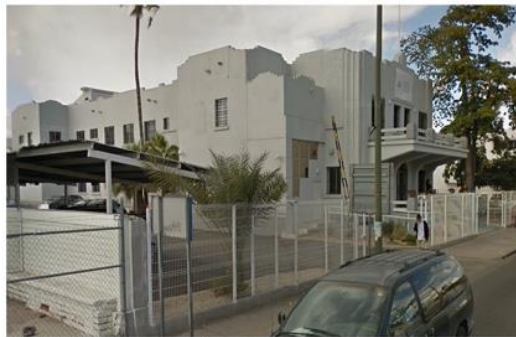
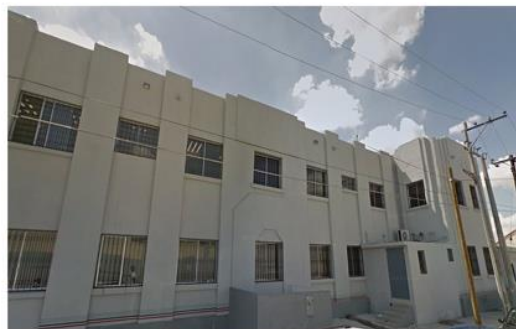
ACCESOS

El Edificio CDI posee dos entradas de acceso en su fachada Este, un acceso en su fachada Norte y otro acceso en su fachada Sur. Este edificio posee un estacionamiento propio y además el usuario podrá buscar espacio para estacionamiento en la acera Norte.

IMG 01 - Fachada Este(1, 2)

IMG 02 - Fachada Sureste (3)

IMG 03 - Fachada Norte (4)

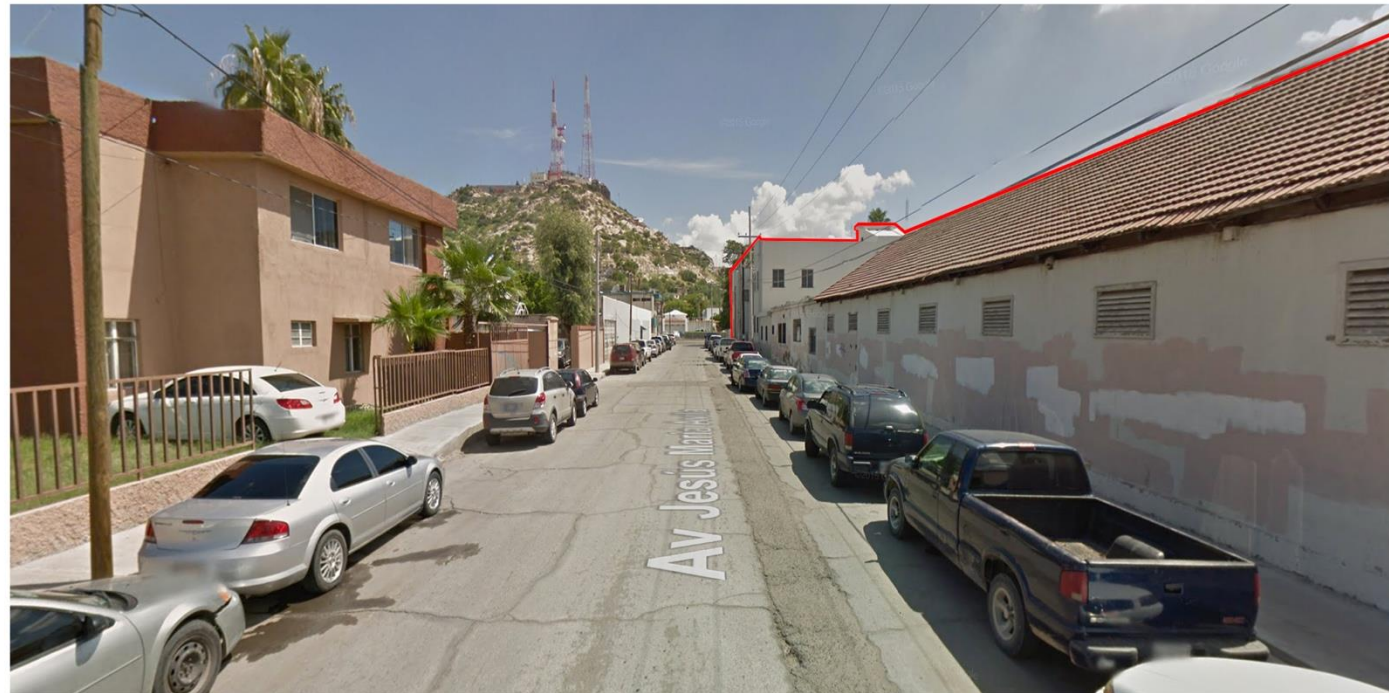
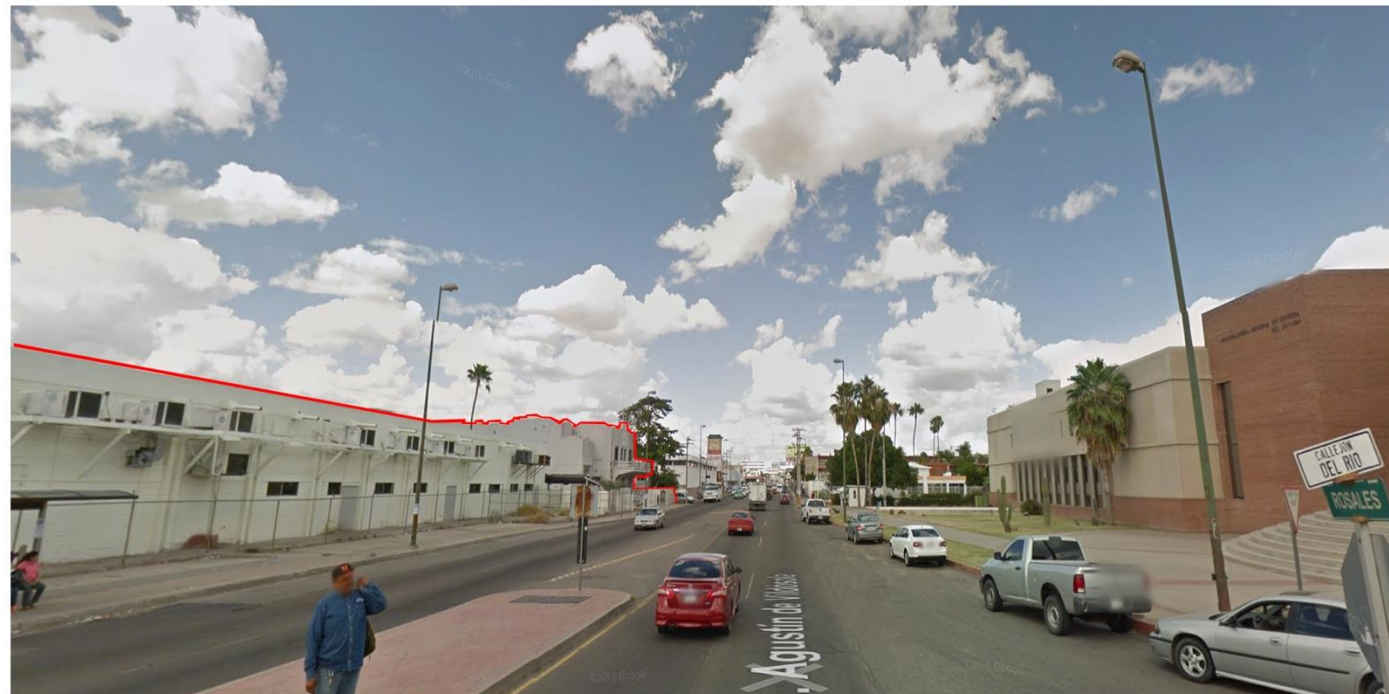
El Edificio CDI, se ubica en la intersección que concurren las Calles Av. Rosales y la Av. Jesús María Ávila. No presenta un perfil de alto impacto en la imagen urbana de centro de la ciudad. Es un edificio de mediana altura, simple en su forma y colores. Como se puede observar en las imágenes edificios de índoles educativo y gubernamental.

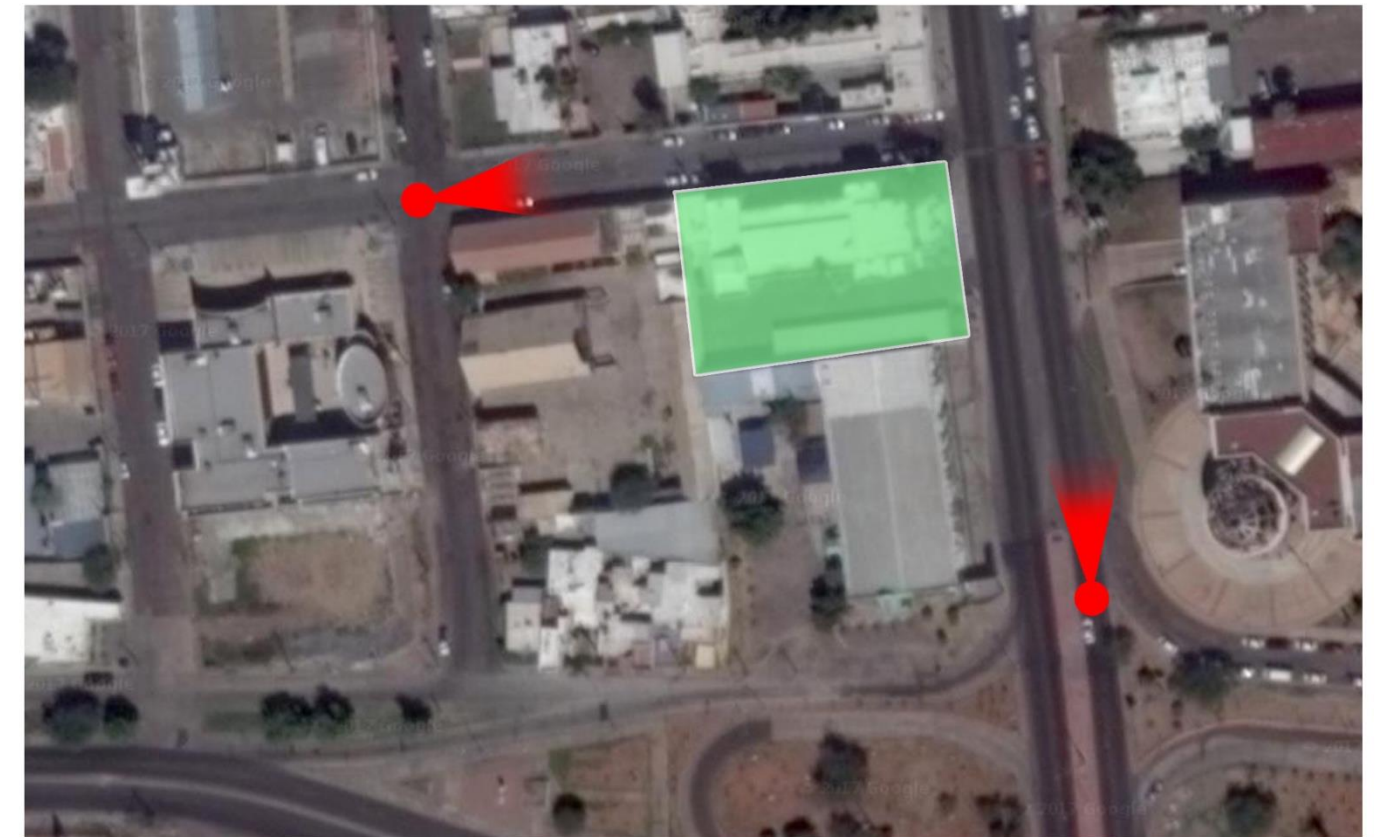
LÁMINA 73

Volados son una característica esencial del Decó, especialmente en ciudades costeras y/o de ambientes áridos, las cuáles tienen como función brindar de protección solar las zonas con ventanería.

Proyección de elementos verticales y elementos de énfasis, que representan el característico el avance industrial de la época.

Utilización de formas ortogonales como medio de embellecimiento y decoración.

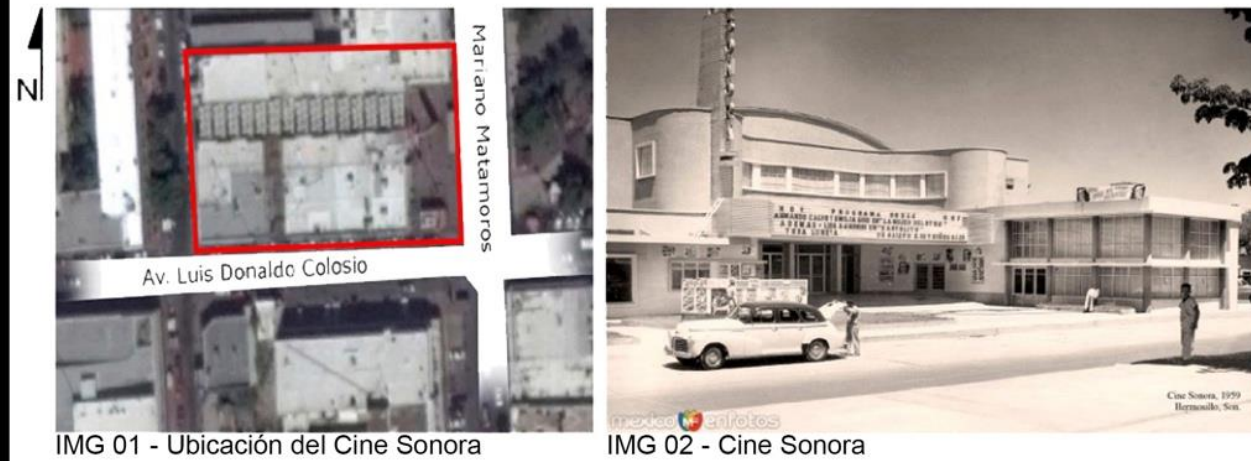
IMG 01 - Ubicación del Cine Sonora

CALLE Y NO: Av. Luis Donaldo Colosio y Mariano Matamoros S/N
 COLONIA: Centro
 NÚMERO DE LOTE: -
 ÁREA DE TERRENO: -

RÉGIMEN DE PROPIEDAD	Privado
USO ORIGINAL	Cine
USO ACTUAL	Comercial
DATOS HISTÓRICOS DEL INMUEBLE	Diseñado por Arq. Gustavo Aguilar Beltran
AÑO O ÉPOCA DE CONSTRUCCIÓN	1947

ESTADO DE CONSERVACIÓN	Bueno Regular Malo
ELEMENTOS CONSERVADOS EN FACHADA	
COLOR	Beige y Café
MATERIALES	Ladrillo
ELEMENTOS ORNAMENTALES	Elemento vertical y titulares de proyección
HERRERÍA Y CARPINTERÍA	Ventanas con bastidores de acero
ELEMENTOS CONSERVADOS EN CONSTRUCCIÓN	
MUROS	Inexistentes
ENTREPISOS	Inexistentes
TECHUMBRES	Inexistentes
PISOS	Inexistentes
NIVEL DE INTERVENCIÓN	Destrucción

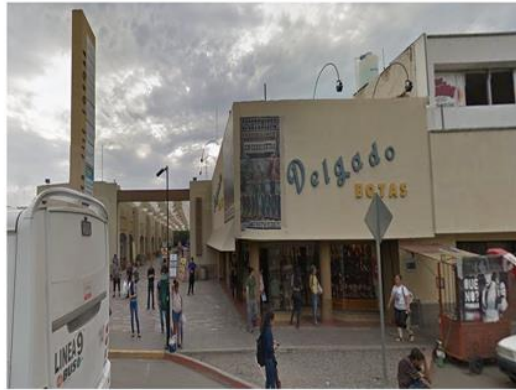
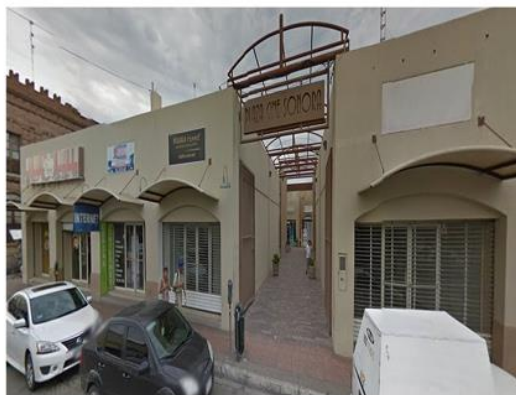
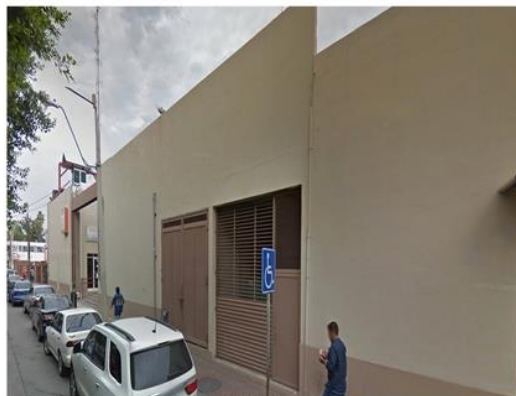
ACCESOS

El Edificio Cine Sonora hoy en día Plaza Cine Sonora posee una puerta de acceso en su fachada Sur, una puerta de acceso en la fachada Este, y tres puertas de acceso en la fachada Oeste. Este edificio no posee un estacionamiento propio, por lo que el usuario ha de busca un espacio contiguo a las aceras, o pueden utilizar estacionamientos de paga cercanos al edificio.

IMG 01 - Fachada Este (1)

IMG 02 - Fachada Sur (2)

IMG 03 - Fachada Oeste (3,4,5)

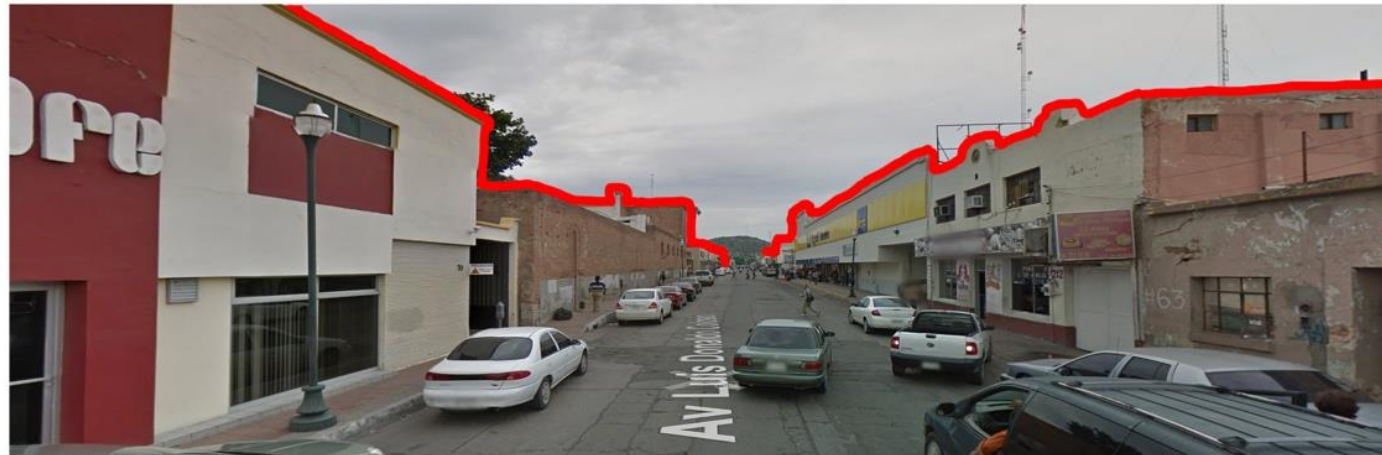
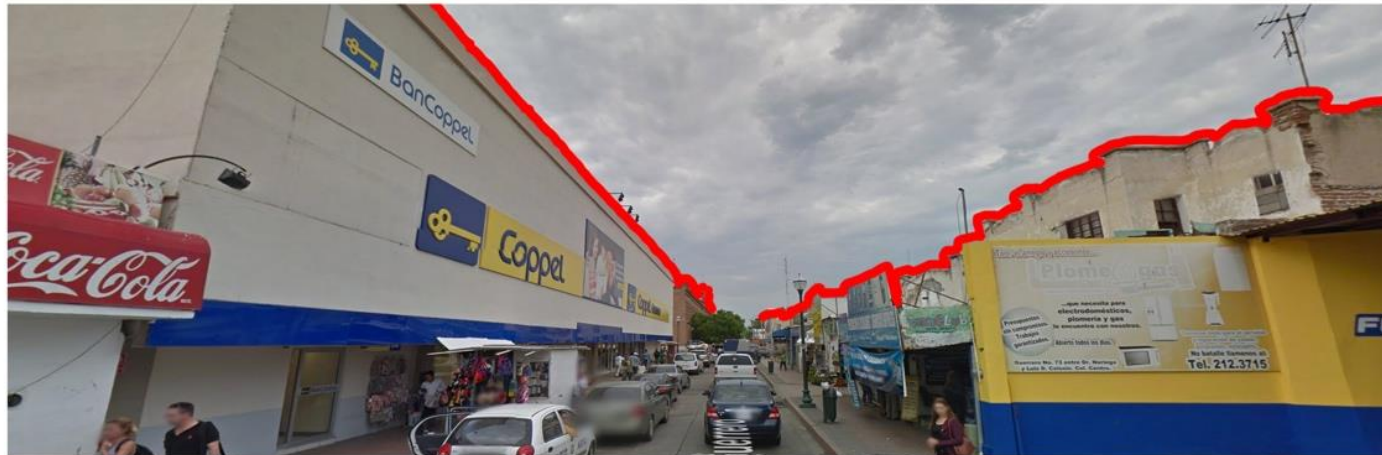
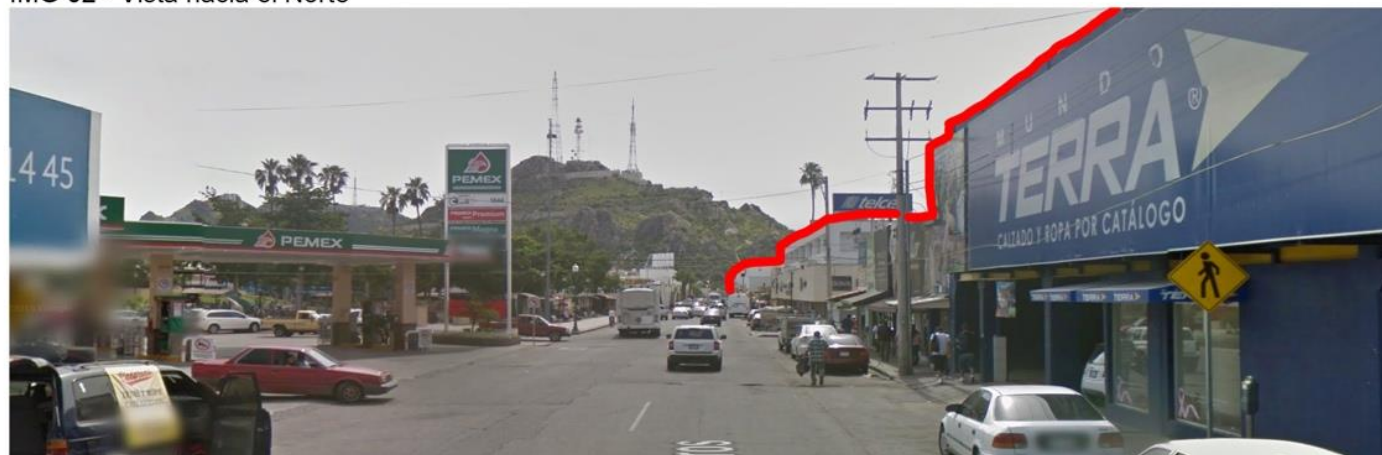
LÁMINA 82

El edificio Cine Sonora, se ubica en la intersección que concurren las Calles Mariano Matamoros y la Av. Luis Donaldo Colosio. No presenta un perfil de alto impacto en la imagen urbana de centro de la ciudad. Es un edificio de mediana altura, simple en su forma y colores. Como se puede observar en las imágenes edificios de índole comercial.

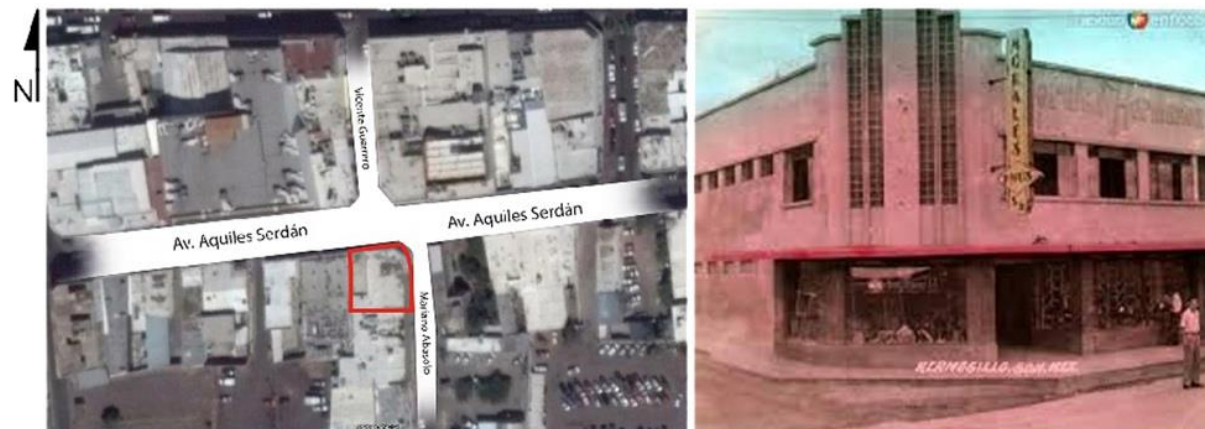
IMG 01 - Ubicación del edificio Morales Hnos

CALLE Y NO: Av. Aquiles Serdán y Calle Mariana Abasolo
 COLONIA: Centro
 NÚMERO DE LOTE: -
 ÁREA DE TERRENO: -

RÉGIMEN DE PROPIEDAD	Privado
USO ORIGINAL	Comercial
USO ACTUAL	Comercial (Farmacia)
DATOS HISTÓRICOS DEL INMUEBLE	Obra realizada por el Ing. Medina Luna
AÑO O ÉPOCA DE CONSTRUCCIÓN	1944

ESTADO DE CONSERVACIÓN	Bueno Regular Malo
ELEMENTOS CONSERVADOS EN FACHADA	
COLOR	Crema y Marrón
MATERIALES	Ladrillo
ELEMENTOS ORNAMENTALES	Pie de muro, cornisas y remate en acceso
HERRERÍA Y CARPINTERÍA	Ventanas con bastidores de aluminio
ELEMENTOS CONSERVADOS EN CONSTRUCCIÓN	
MUROS	Ladrillo
ENTREPISOS	-
TECHUMBRES	-
PISOS	-
NIVEL DE INTERVENCIÓN	Remodelado

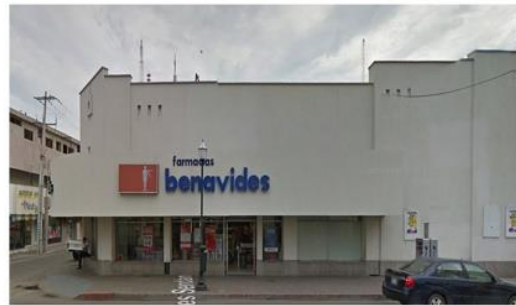
IMG 01 - Fachada Norte(1)

El Morales Hnos. posee una puerta de acceso en su fachada Sur. Este edificio no posee un estacionamiento propio, por lo que el usuario ha de busca un espacio contiguo a las aceras, o pueden utilizar estacionamientos de paga cercanos al edificio.

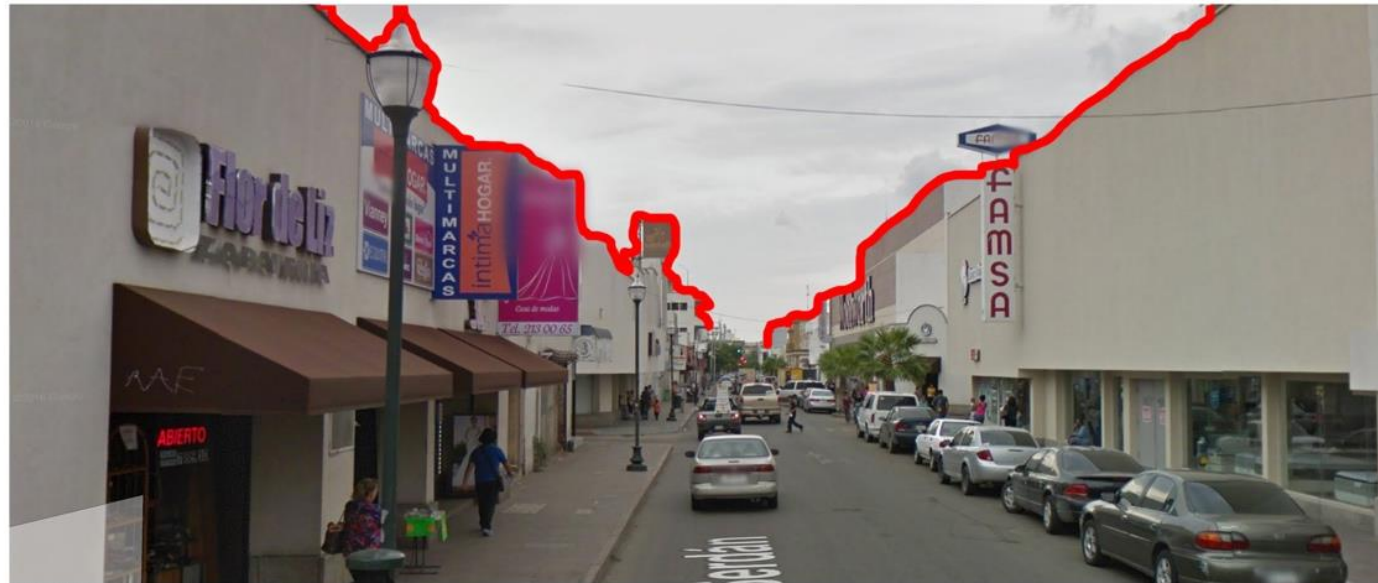
LÁMINA 92

El edificio Morales Hnos, se ubica en la intersección que concurren las Calles Mariano Abasolo y la Av. Plutarco Elías Calles. No presenta un perfil de alto impacto en la imagen urbana de centro de la ciudad. Es un edificio de mediana altura, simple en su forma y colores. Como se puede observar en las imágenes edificios de índole comercial.

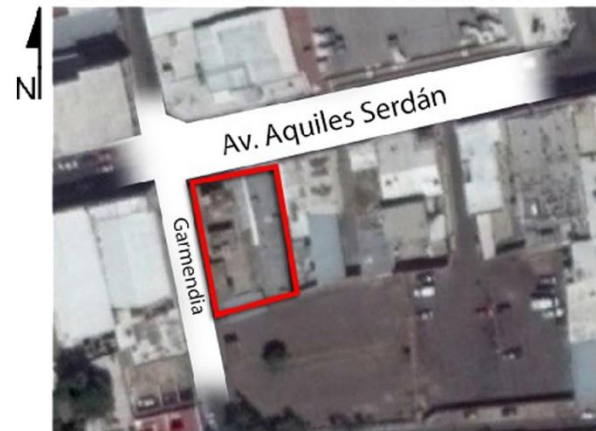
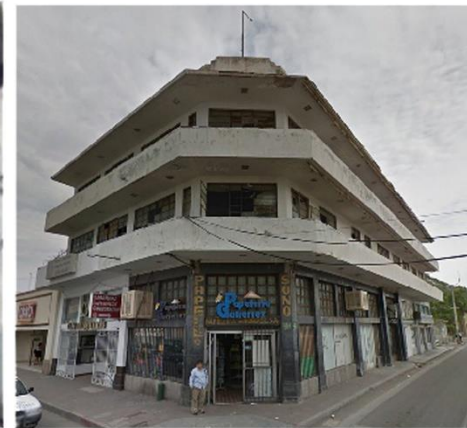
IMG 02 - Edificio Ferreira

CALLE Y NO: Av. Aquiles Serdán y Calle Garmendia
 COLONIA: Centro
 NÚMERO DE LOTE: 111
 ÁREA DE TERRENO: 439 M2

RÉGIMEN DE PROPIEDAD	Privado
USO ORIGINAL	Comercial
USO ACTUAL	Comercial
DATOS HISTÓRICOS DEL INMUEBLE	Construido por el Ing. Medina Luna
AÑO O ÉPOCA DE CONSTRUCCIÓN	1944

ESTADO DE CONSERVACIÓN	Bueno Regular Malo
ELEMENTOS CONSERVADOS EN FACHADA	
COLOR	Blanco y (Azulejo) Negro
MATERIALES	Ladrillo
ELEMENTOS ORNAMENTALES	Pie de muro y remate en muro de acceso
HERRERÍA Y CARPINTERÍA	Ventanas con bastidores de acero
ELEMENTOS CONSERVADOS EN CONSTRUCCIÓN	
MUROS	Ladrillo
ENTREPISOS	-
TECHUMBRES	-
PISOS	-
NIVEL DE INTERVENCIÓN	Ninguno

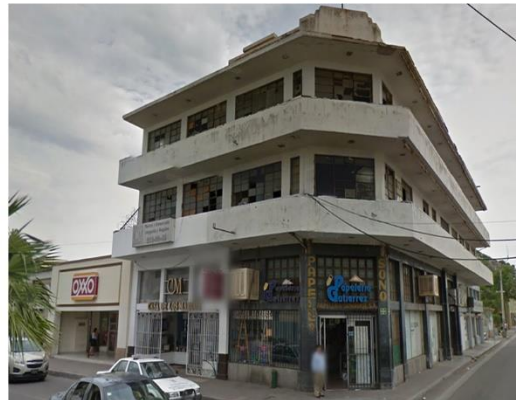
IMG 01 - Fachada Norte (1)

El Edificio Ferreira posee una puerta de acceso en su fachada Norte, una puerta de acceso al centro de su curva en la zona Noroeste del inmueble y cuatro puertas de acceso en su fachada Oeste Este edificio no posee un estacionamiento propio, por lo que el usuario ha de busca un espacio contiguo a las aceras, o pueden utilizar estacionamientos de paga cercanos al edificio.

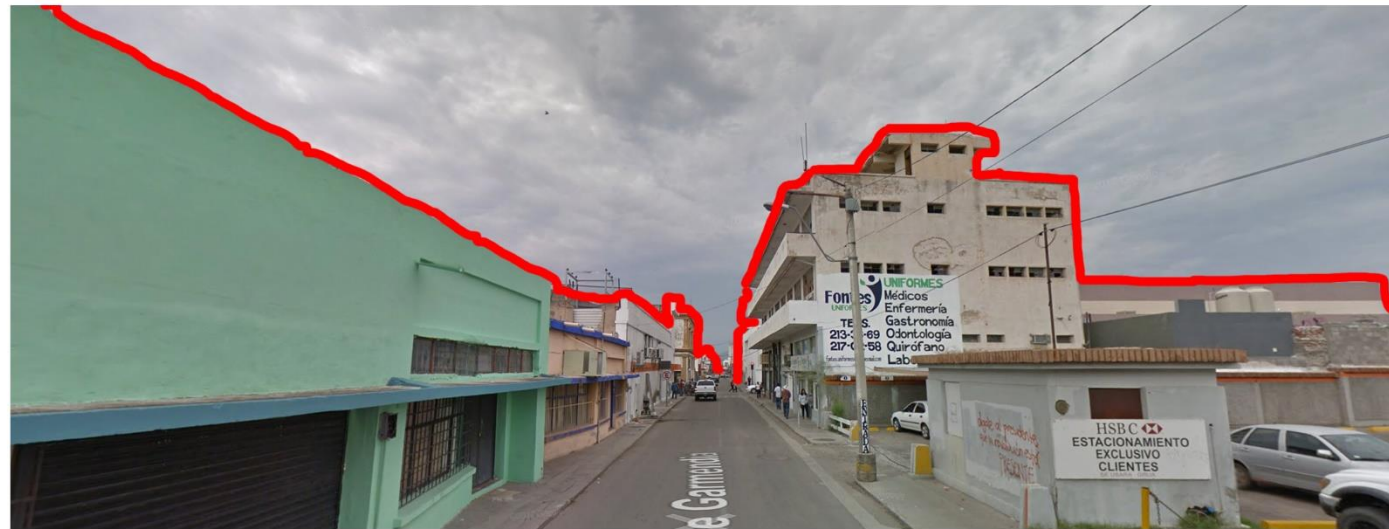
IMG 01 - Vista hacia el Sur

El edificio Ferreira, se ubica en la intersección que concurren las Calles Garmendia y la Av. Aquiles Serdán. Es fácilmente reconocible en sus cercanías, sobresale en altura sobre el resto y hoy en día se encuentra en estado de deterioro. Como se puede observar en las imágenes su entorno esta conformado por edificios de carácter comercial.

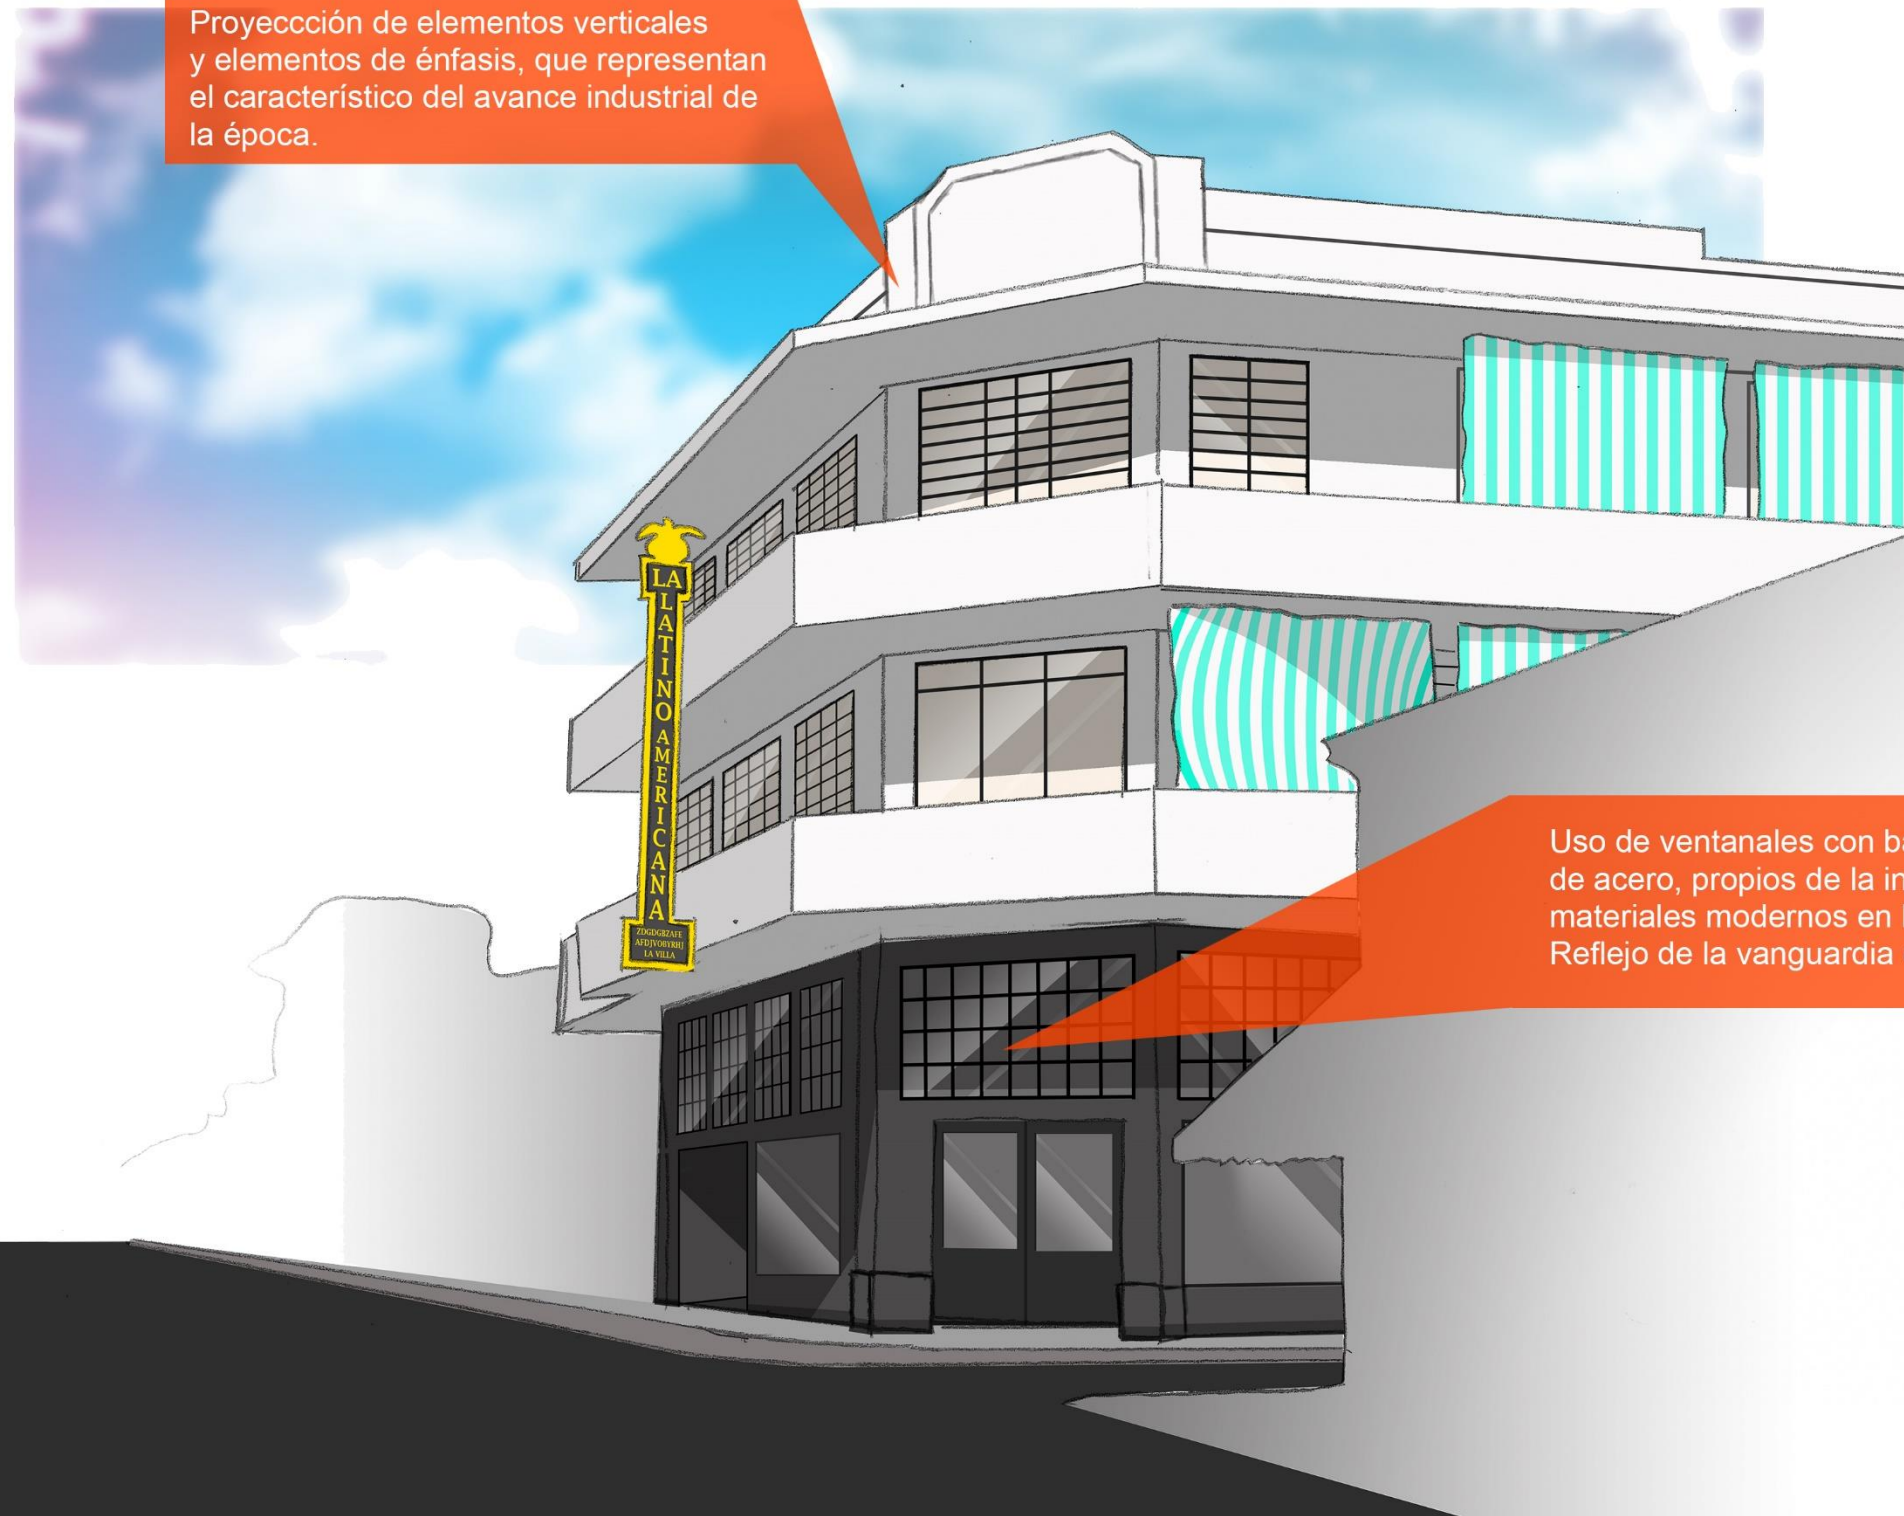
LÁMINA 103

ANÁLISIS DE ELEMENTOS EN REPRESENTACIÓN CONCEPTUAL - EDIFICIO FERREIRA

Proyección de elementos verticales y elementos de énfasis, que representan el carácter del avance industrial de la época.

Uso de ventanales con bastidores de acero, propios de la inclusión de materiales modernos en la época. Reflejo de la vanguardia en el diseño.

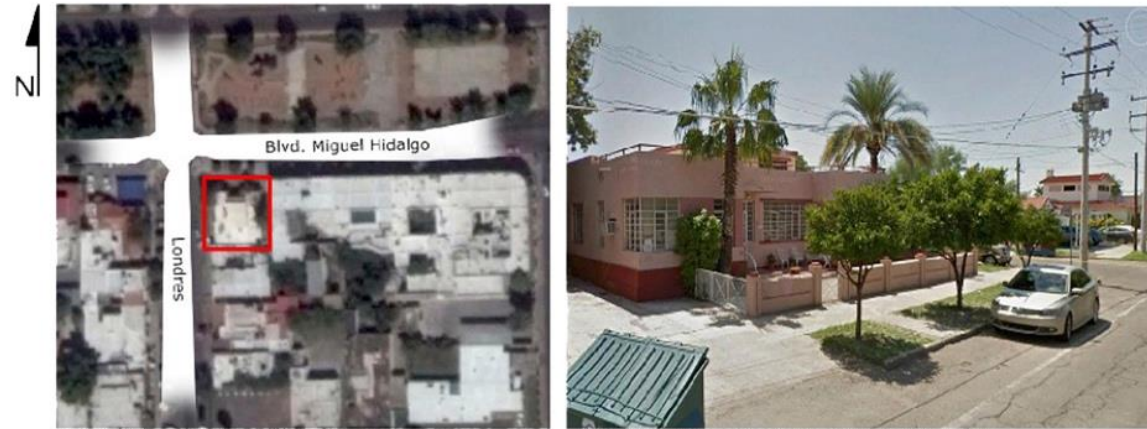
IMG 01 - Ubicación de la casa habitación centenario

CALLE Y NO: Blvd. Miguel Hidalgo y Calle Londres.

COLONIA: Centenario.

NÚMERO DE LOTE: 60

ÁREA DE TERRENO: 553 M2

RÉGIMEN DE PROPIEDAD	Privado
USO ORIGINAL	Casa Habitación
USO ACTUAL	Casa Habitación
DATOS HISTÓRICOS DEL INMUEBLE	-
AÑO O ÉPOCA DE CONSTRUCCIÓN	Años cuarentas

ESTADO DE CONSERVACIÓN	Bueno Regular Malo
ELEMENTOS CONSERVADOS EN FACHADA	
COLOR	Salmon y Ladrillo
MATERIALES	Ladrillo
ELEMENTOS ORNAMENTALES	Barda con decorativos y molduras geométricas
HERRERÍA Y CARPINTERÍA	Ventanas con bastidores de acero / Barandales
ELEMENTOS CONSERVADOS EN CONSTRUCCIÓN	
MUROS	Ladrillos
ENTREPISOS	-
TECHUMBRES	-
PISOS	-
NIVEL DE INTERVENCIÓN	Conservación

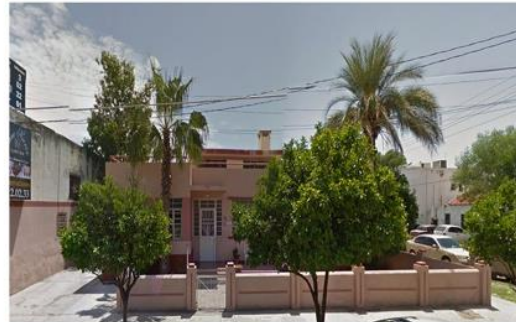
IMG 01 - Fachada Norte (1)

La casa habitación ubicada en la colonia Centenario posee unicamente una puerta de acceso en su fachada Sur. Además, el usuario podrá buscar un espacio contiguo a las aceras.

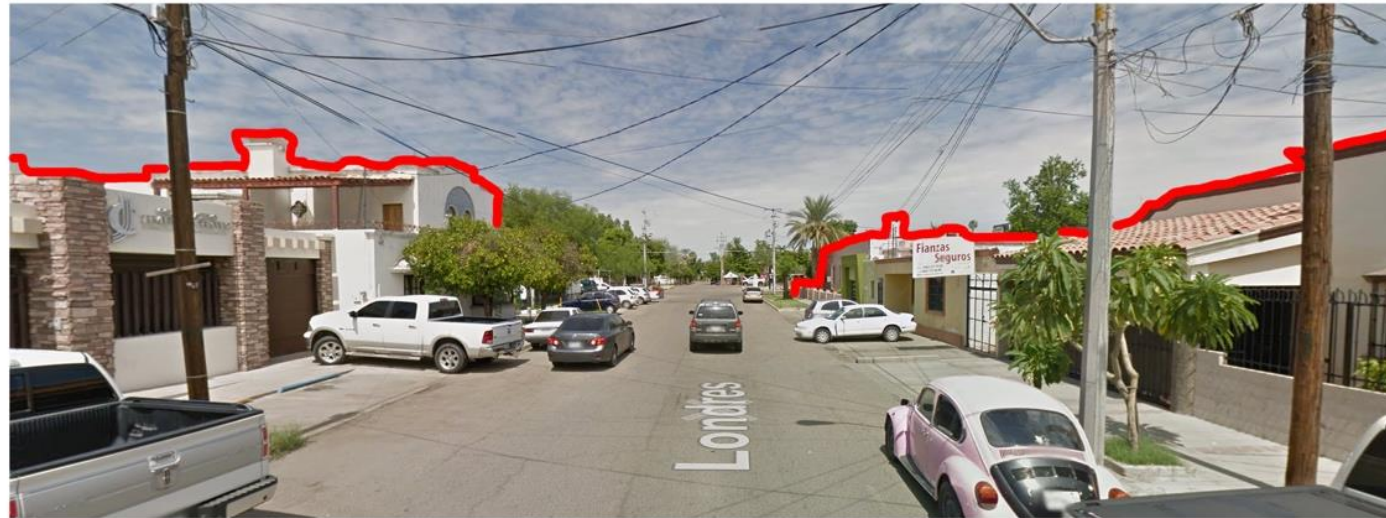
IMG 01 - Vista hacia el norte

La casa habitación, ubicada en la colonia Centenario, en la intersección que concurren las calles Londres y el Blvd. Miguel Hidalgo. No presenta un perfil de alto impacto en la imagen urbana de centro de la ciudad. Es un edificio de mediana altura, simple en su forma y colores. Como se puede observar en las imágenes edificios de índole comercial.

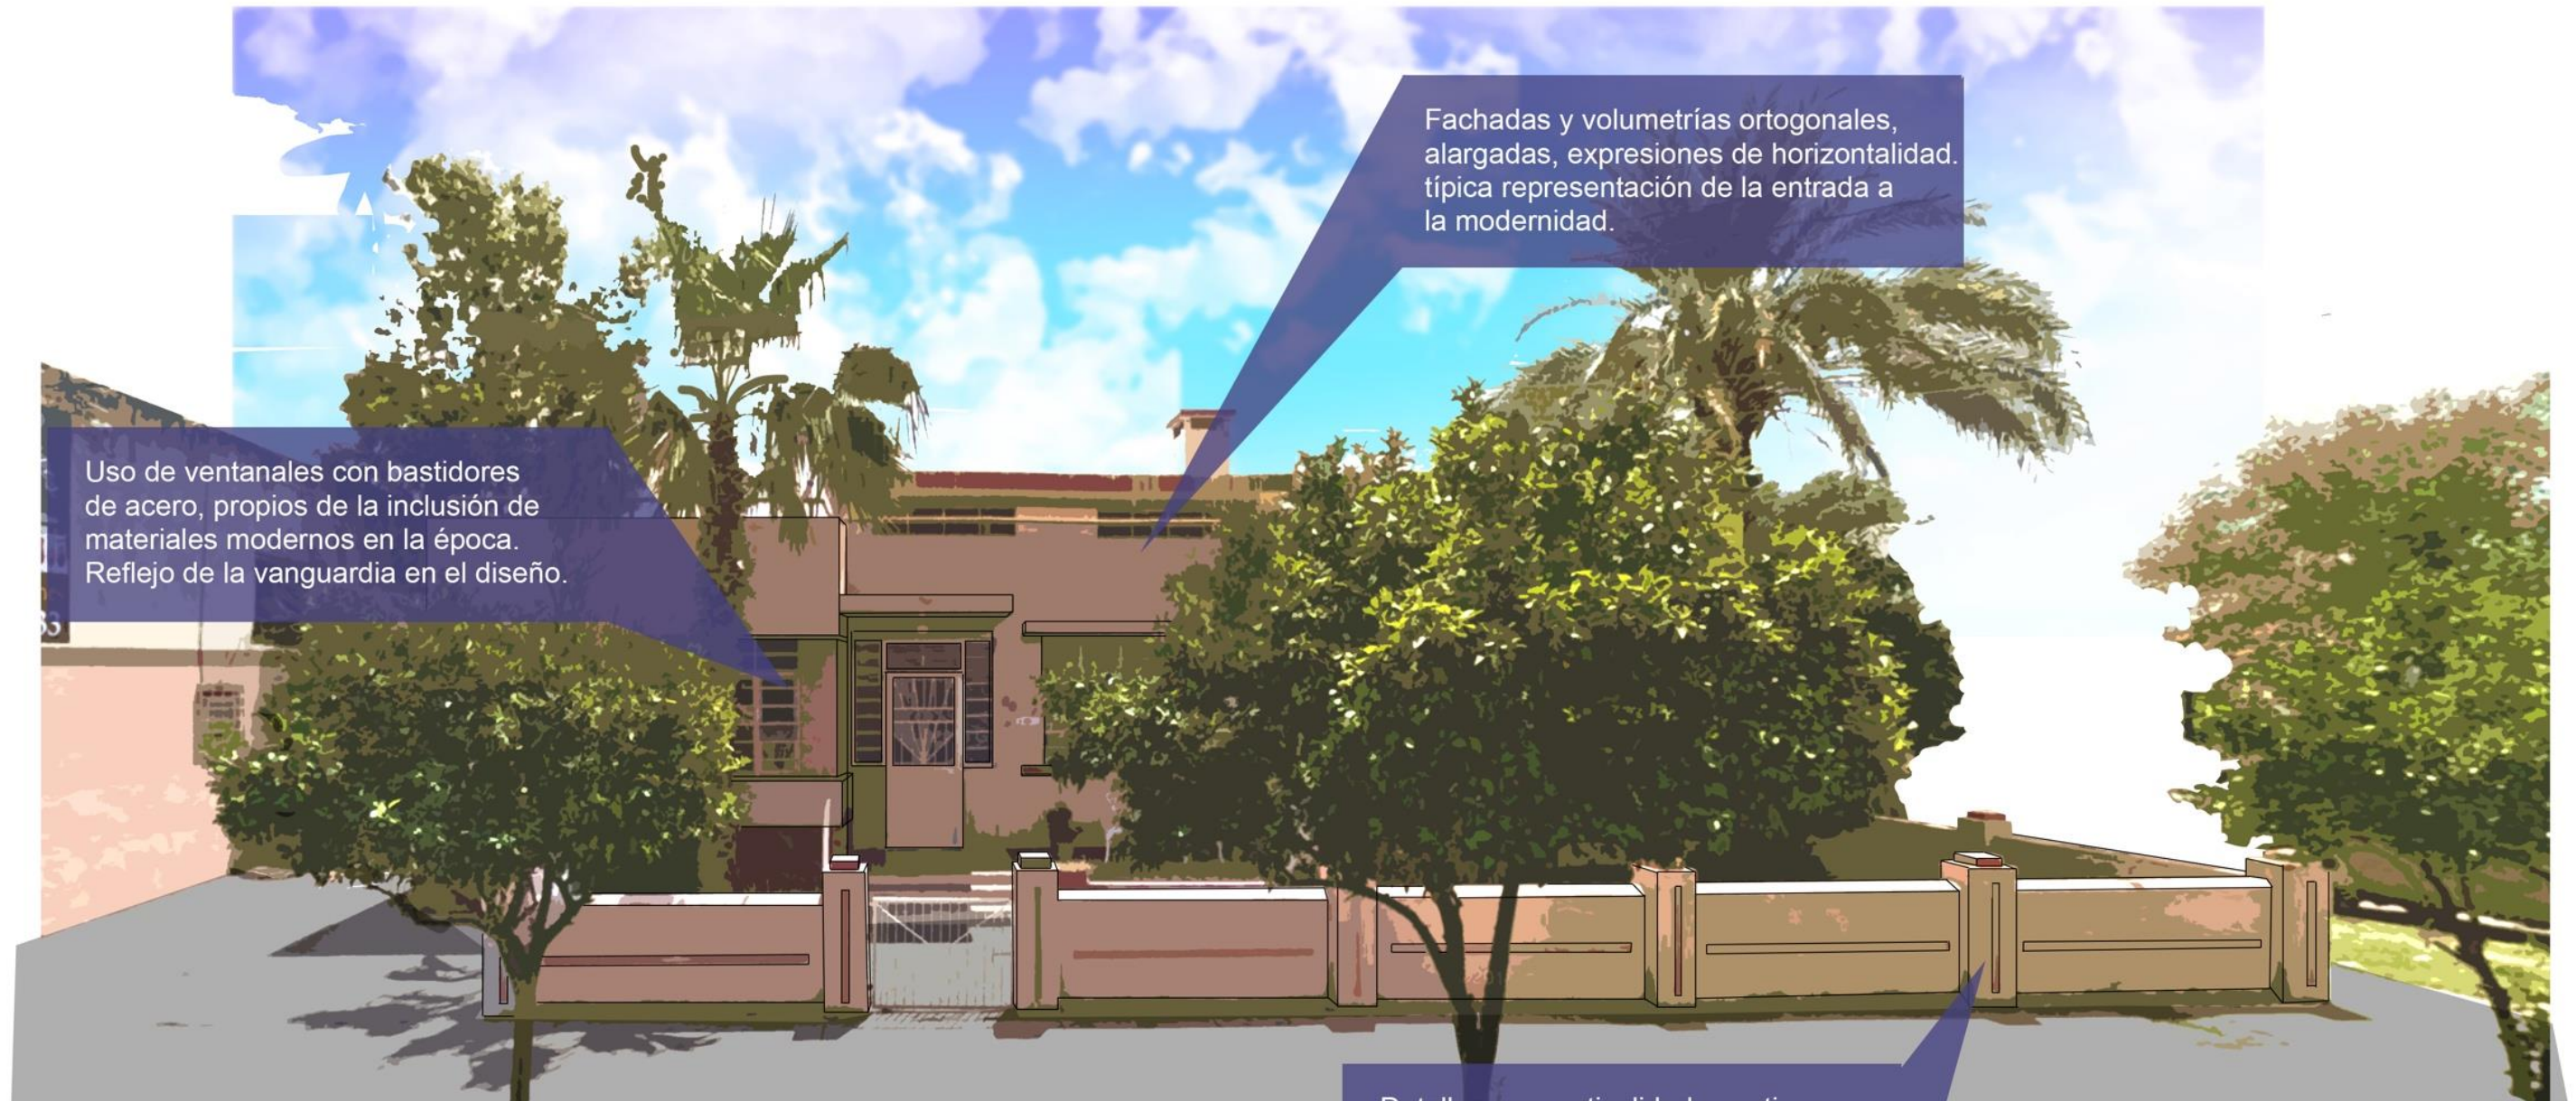
LÁMINA 112

Uso de ventanales con bastidores de acero, propios de la inclusión de materiales modernos en la época. Reflejo de la vanguardia en el diseño.

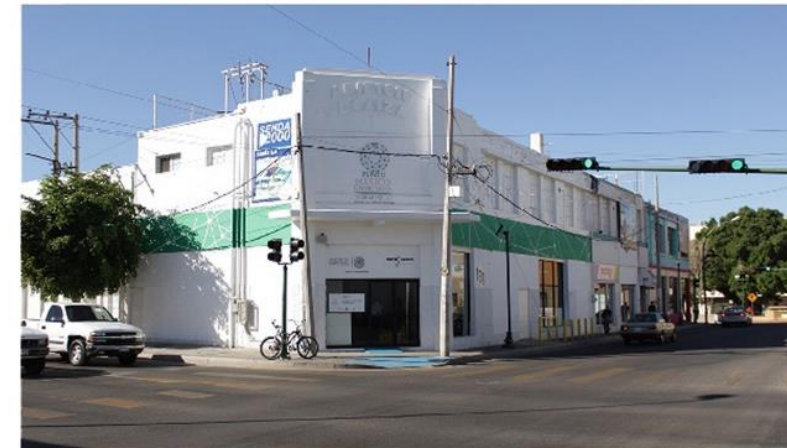
IMG 04 - Apariencia actual del Edificio Loaiza

ESTADO DE CONSERVACIÓN	Bueno Regular Malc
ELEMENTOS CONSERVADOS EN FACHADA	
COLOR	Blanco y Verde
MATERIALES	Ladrillo
ELEMENTOS ORNAMENTALES	Cornisas, remate vertical en acceso
HERRERÍA Y CARPINTERÍA	Ventanas con bastidores de acero
ELEMENTOS CONSERVADOS EN CONSTRUCCIÓN	
MUROS	Ladrillos
ENTREPISOS	-
TECHUMBRES	-
PISOS	-
NIVEL DE INTERVENCIÓN	Remodelación

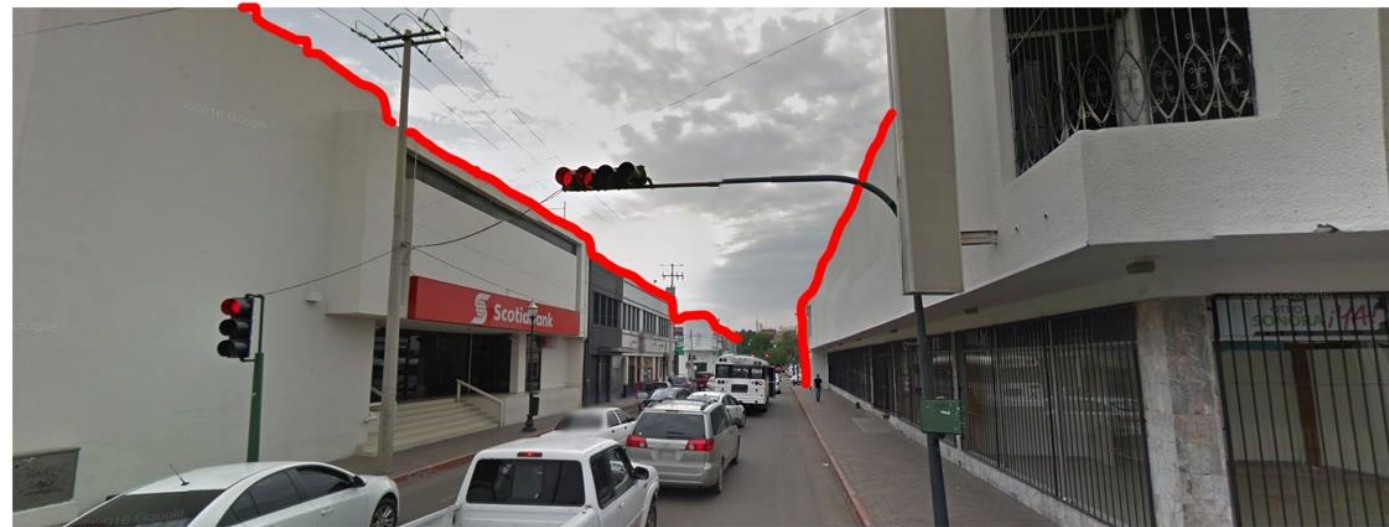
IMG 01 - Vista hacia el Oeste

El edificio Edificio Loaiza, se ubica en la intersección que concurren las Calles Pino Suárez y la Av. Aquiles Serdán. No presenta un perfil de alto impacto en la imagen urbana de centro de la ciudad. Es un edificio de mediana altura, simple en su forma y colores. Como se puede observar en las imágenes su entorno esta conformado por edificios de índole comercial.
