“Propuesta para el inventariado de edificios artísticos pertencientes al movimiento Art Decó y Streamline Art Decó, en el centro de la ciudad de Hermosillo, Sonora”

Tesis para obtener el título de

Arquitecto

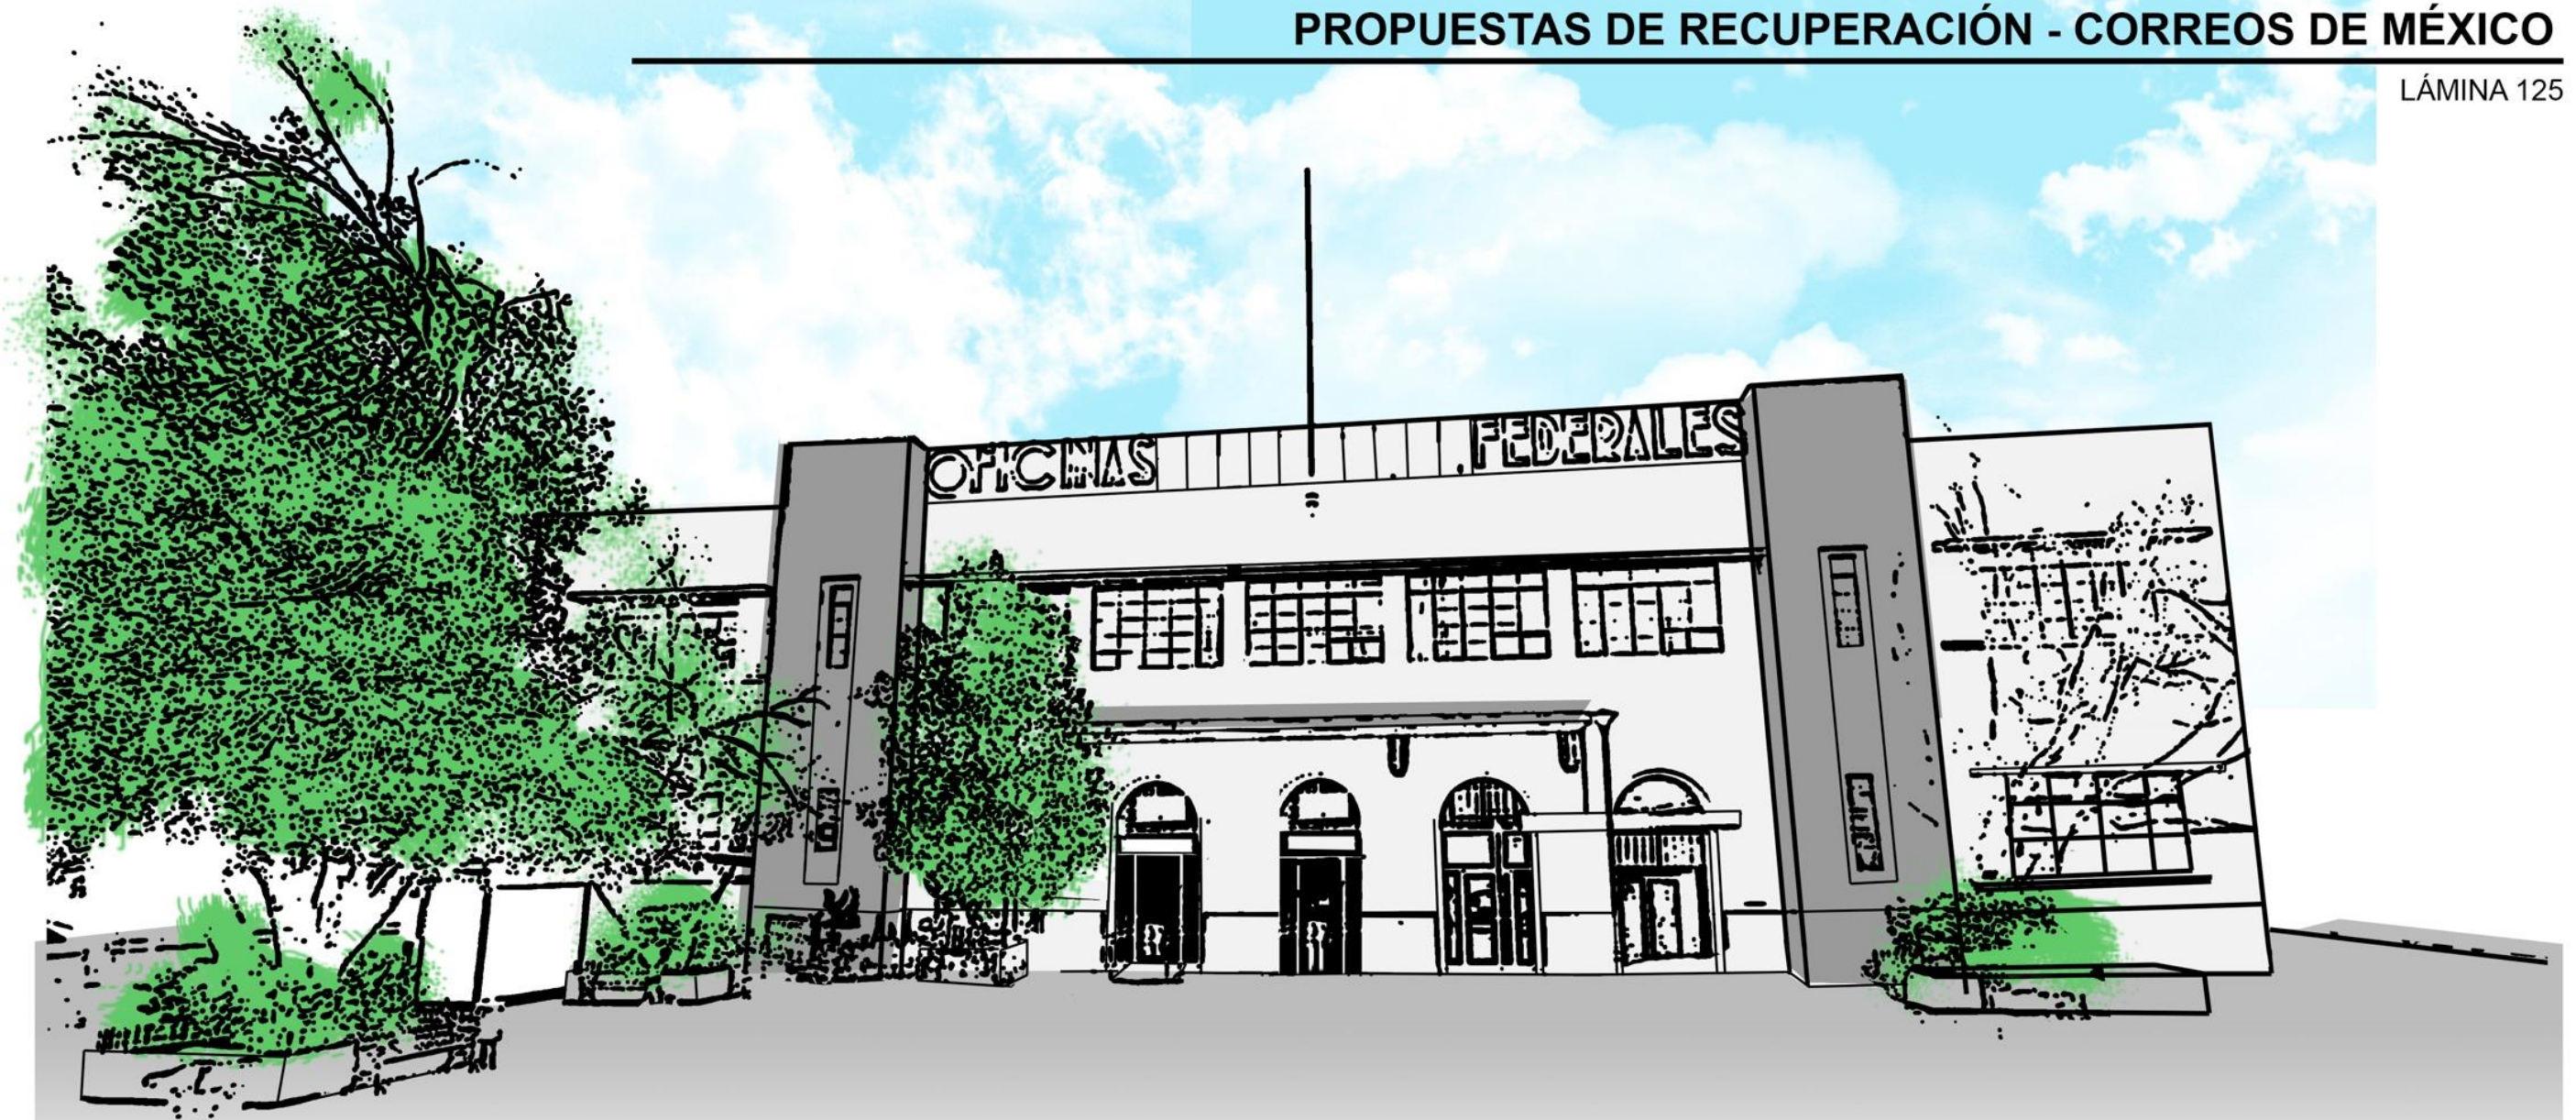
Como es de observarse en esta imagen. una intervención al menos superficial en la fachada principal, hacen este edificio ser casi idéntico a la remodelación original. Se intervino eliminando los puestos comerciales que han invadido la explanada sur, así como reubicando los compresores de los sistemas de aire acondicionado. También se tiene como objeto el reavivado de elementos que existían durante etapa de recién remodelado al estilo Streamline Art Decó.

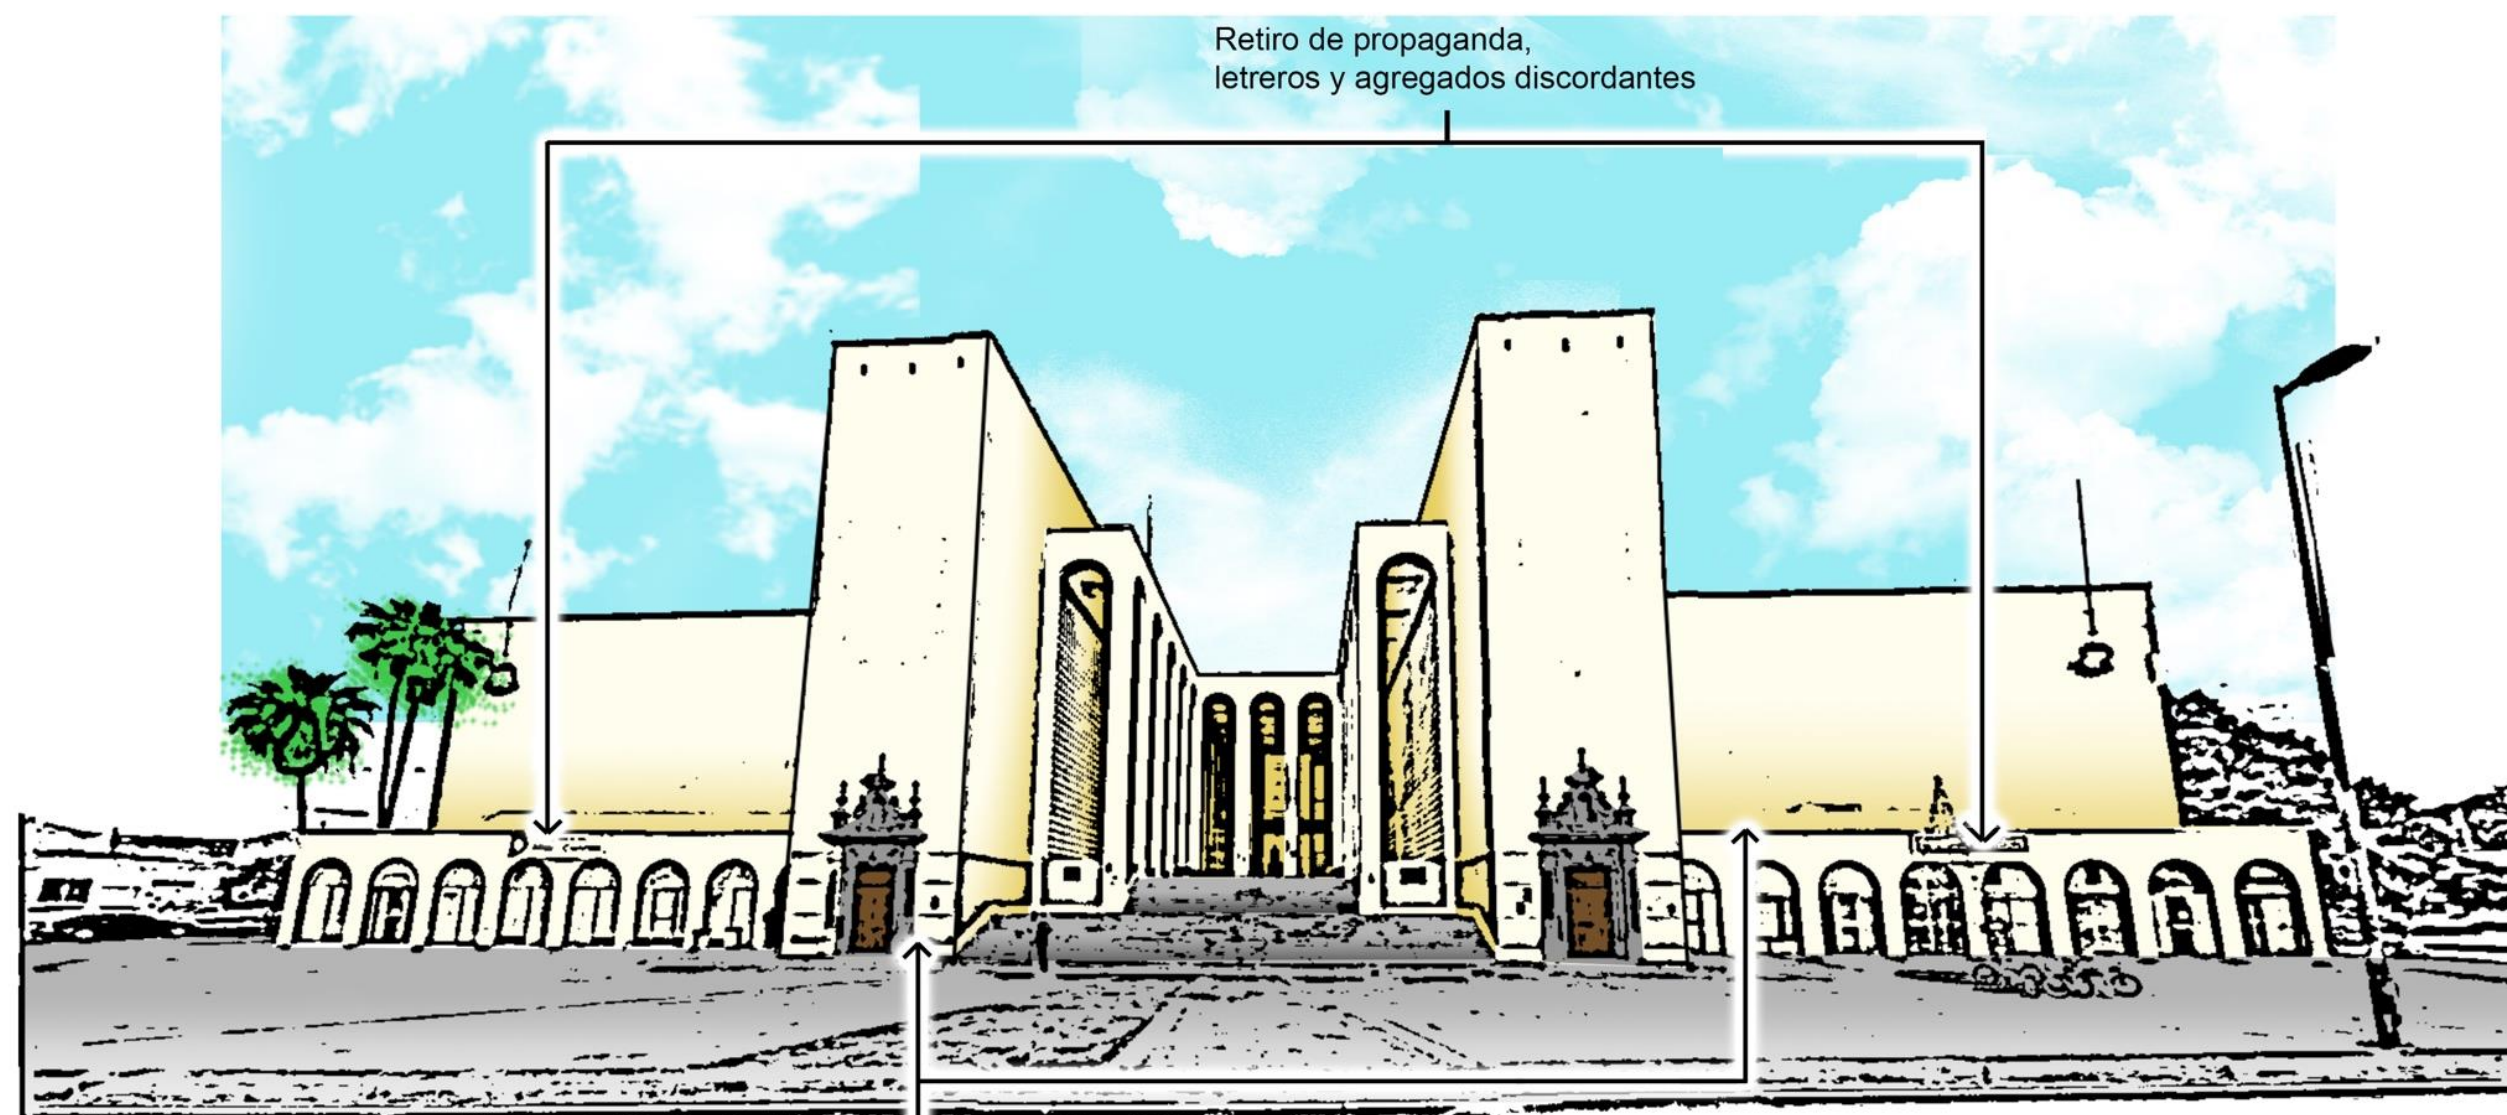
Retiro de propaganda,
letreros y agregados discordantes

Reintegración, resanado y pintado de
fachada de acuerdo al conexto y plan de rescate

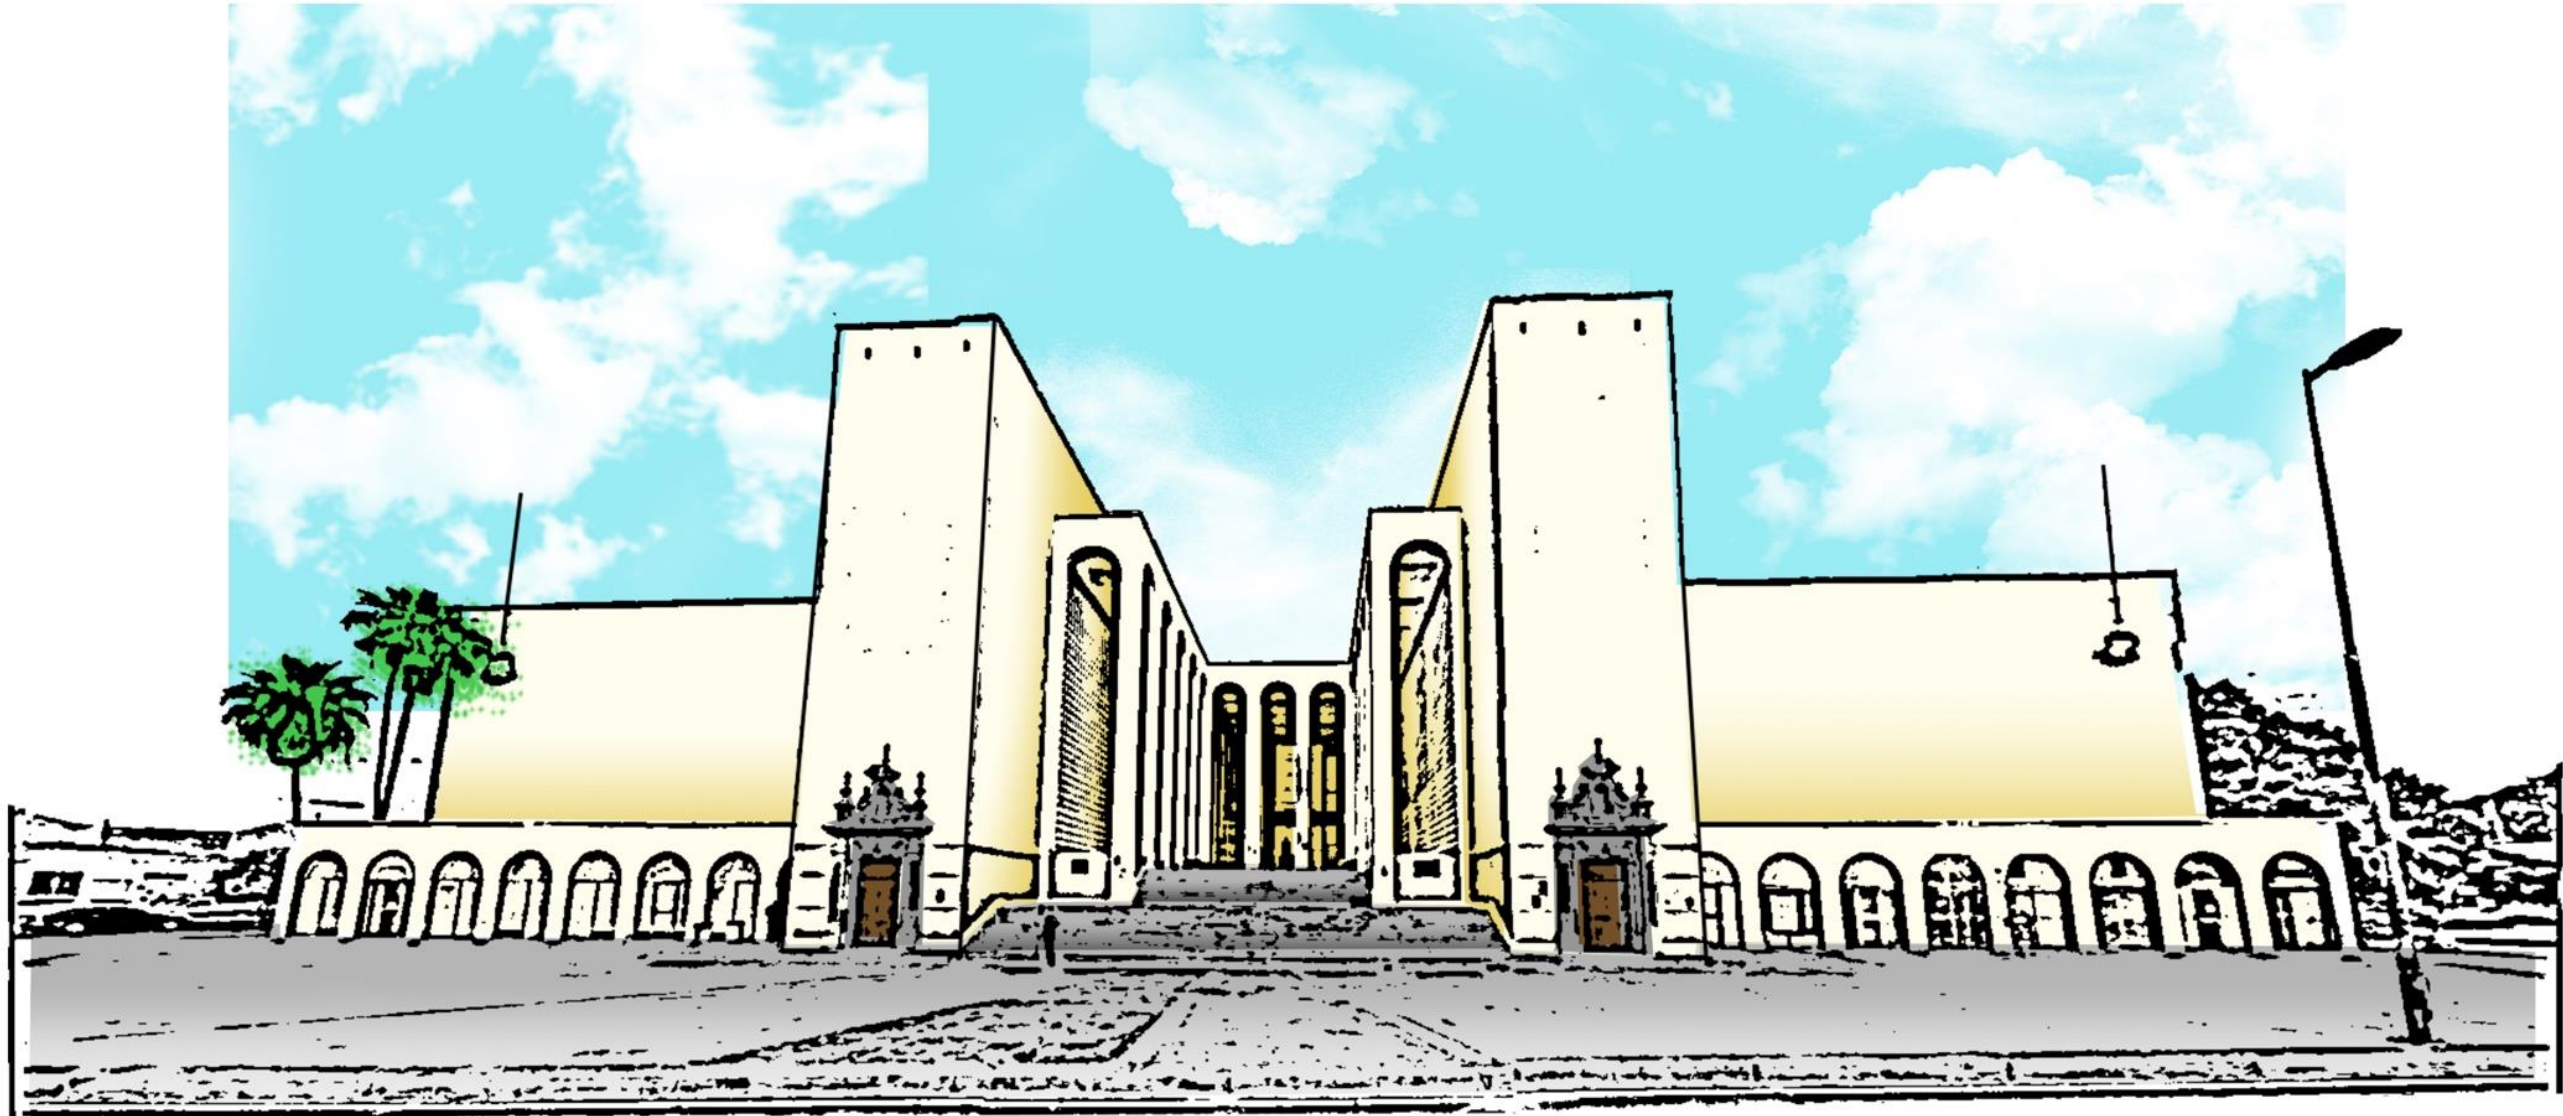
El museo biblioteca, junto al edificio sonora, resultan ser los edificios mejor preservados, que aun llevan consigo detalles formales que represental al movimiento en estudio. La cantidad de intervenciones en sus fachadas en realmente minima (contrario al interior de este caso particular), y con pocos arreglos necesarios en cuanto a su contexto inmediato, son simples detalles que darán enalce al inmueble.

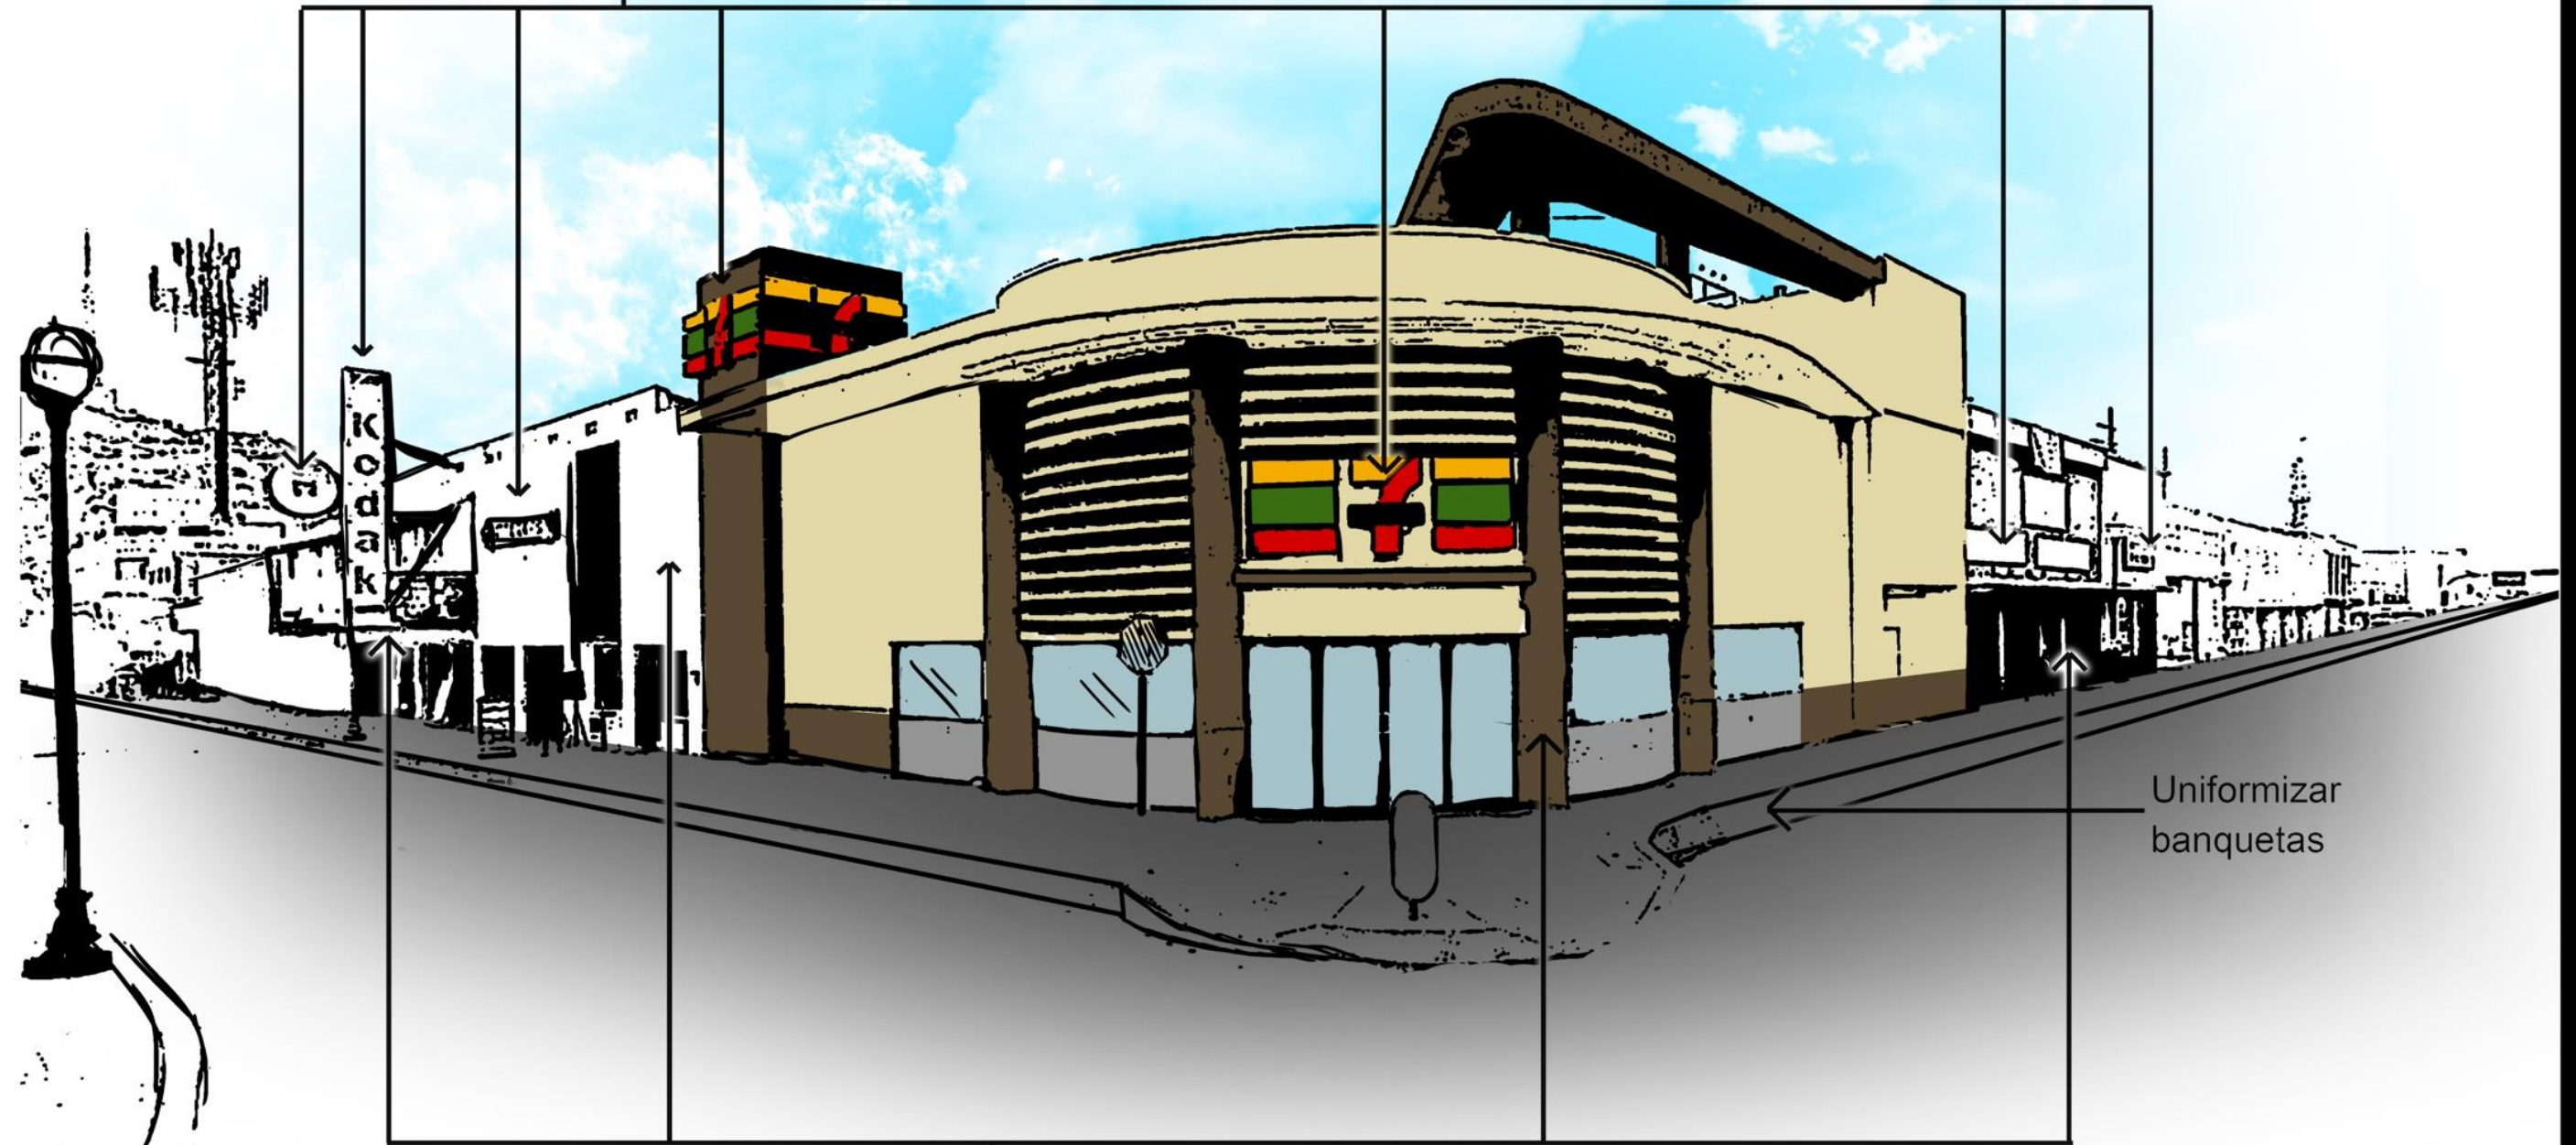
Retiro de propaganda,
letreros y agrgados discordantes

Uniformizar
banquetas

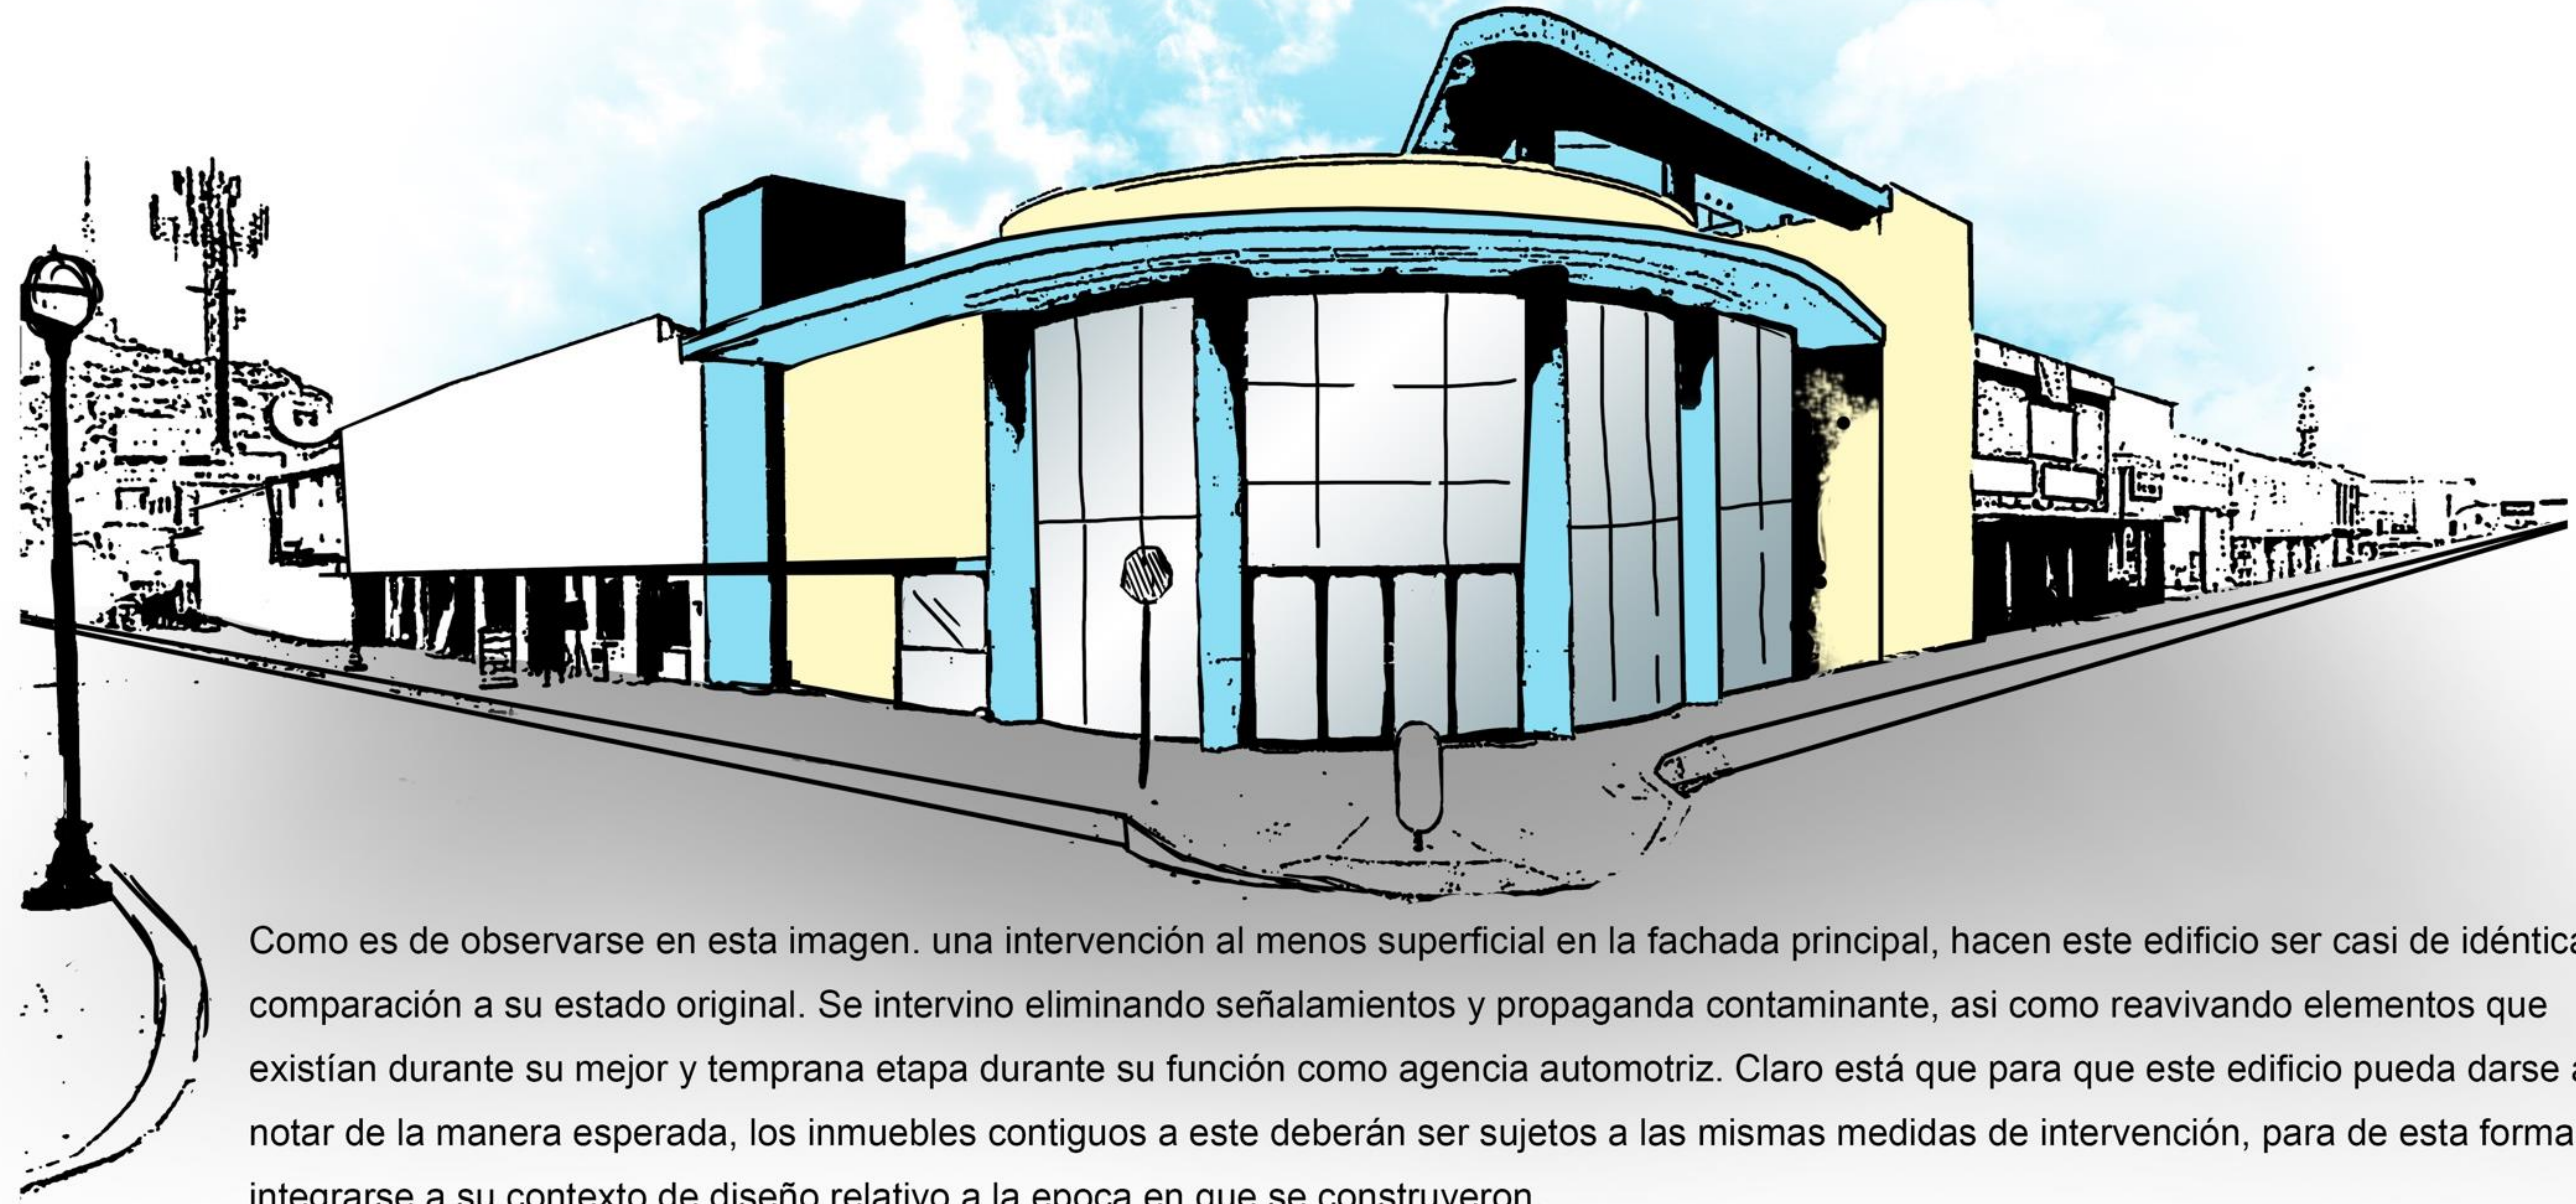
Como es de observarse en esta imagen. una intervención al menos superficial en la fachada principal, hacen este edificio ser casi de idéntica comparación a su estado original. Se intervino eliminando señalamientos y propaganda contaminante, así como reavivando elementos que existían durante su mejor y temprana etapa durante su función como agencia automotriz. Claro está que para que este edificio pueda darse a notar de la manera esperada, los inmuebles contiguos a este deberán ser sujetos a las mismas medidas de intervención, para de esta forma integrarse a su contexto de diseño relativo a la época en que se construyeron.

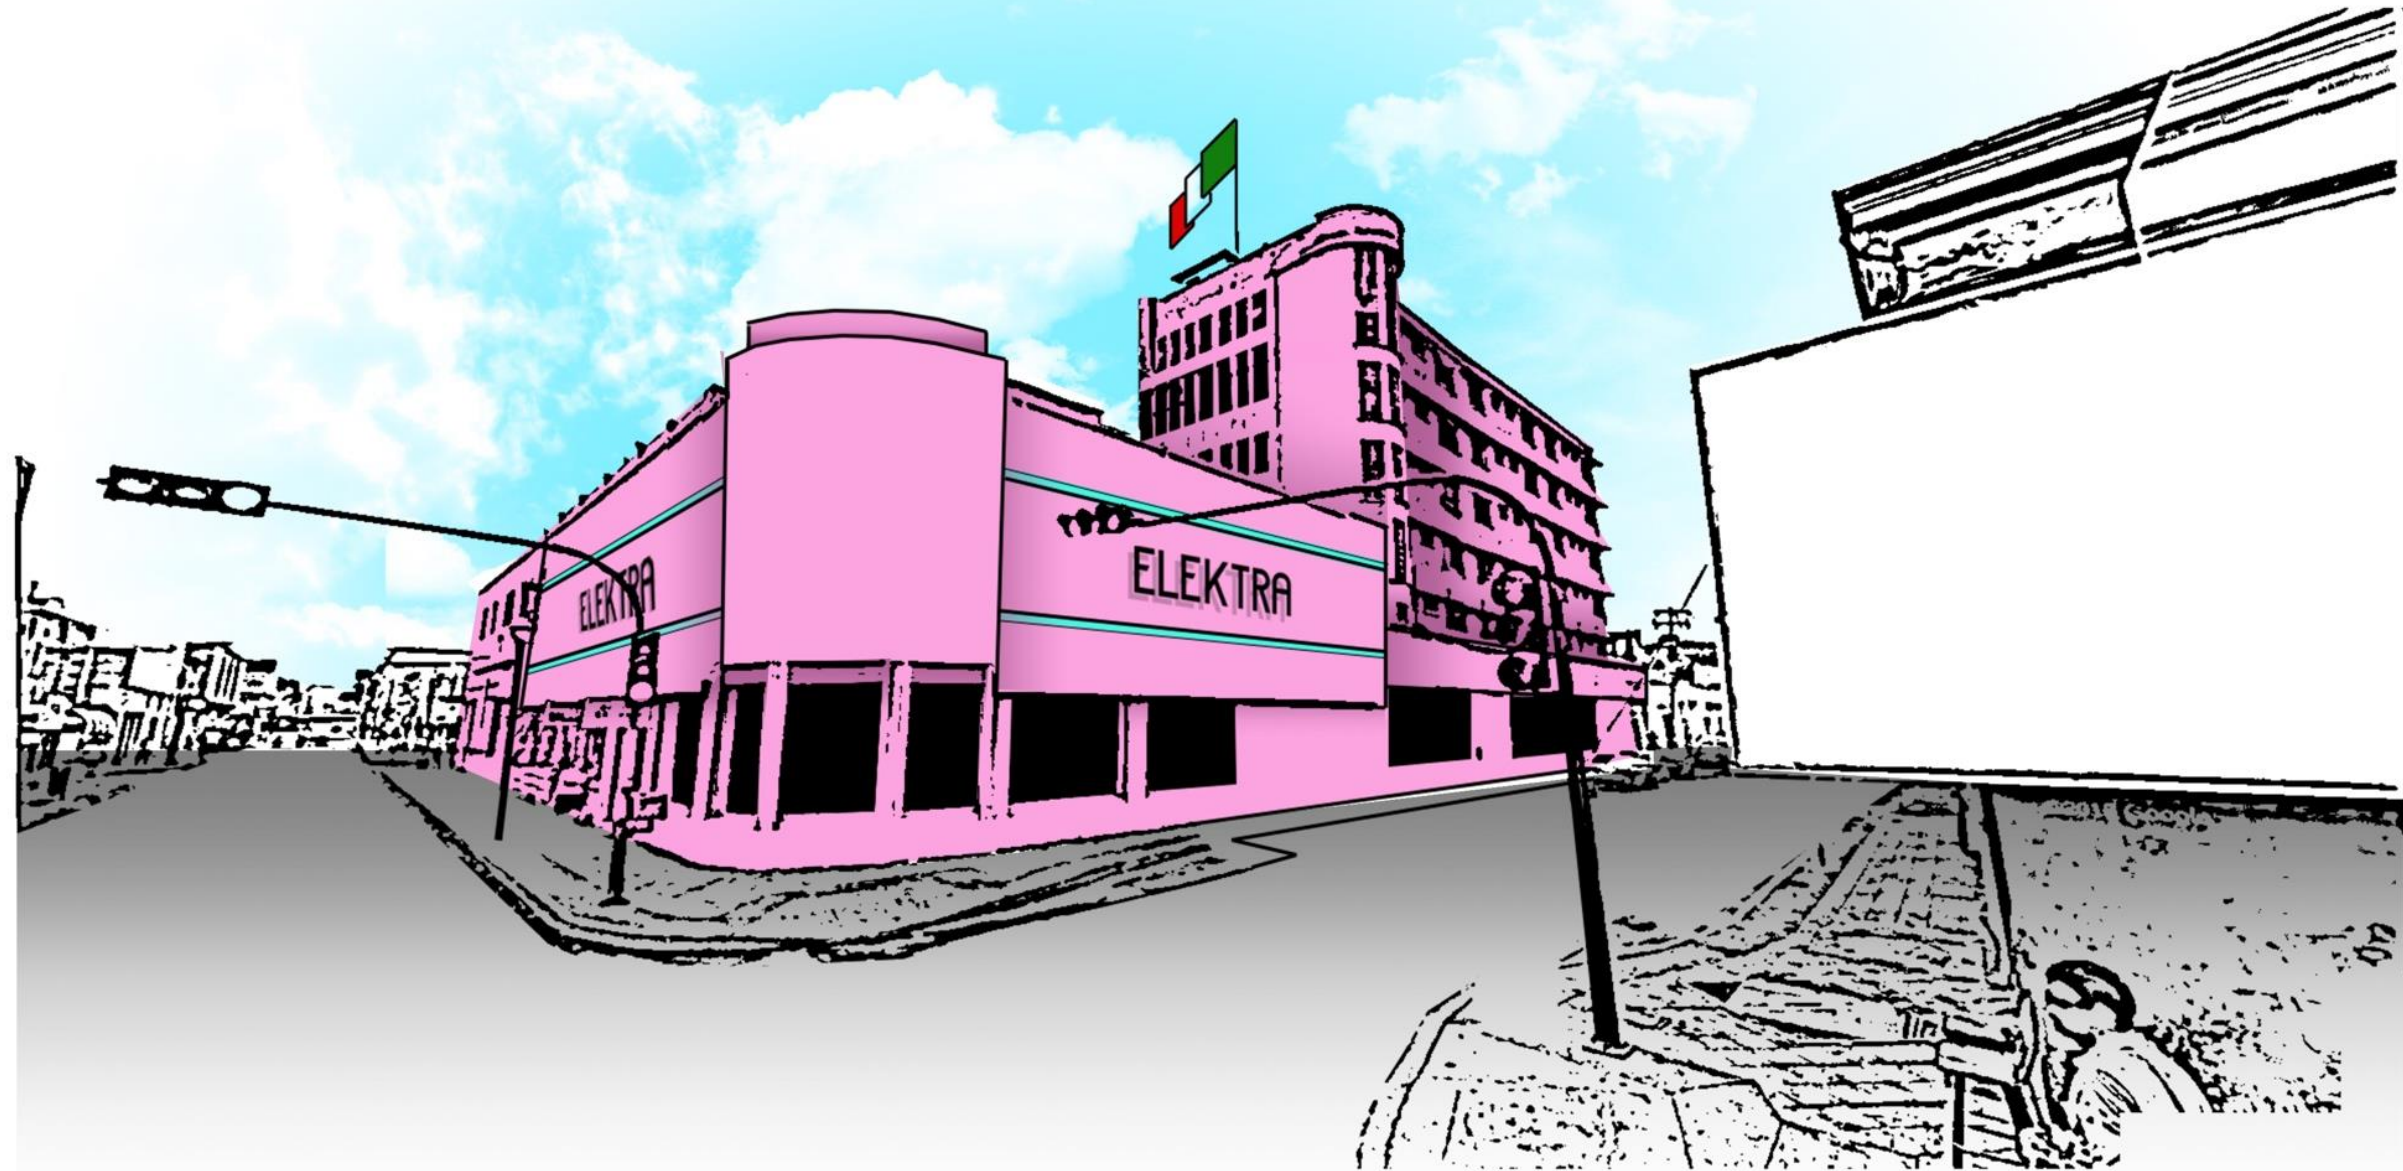
Como puede darse a entender en esta imagen. Una intervención superficial en la fachada principal, podrán revitalizar la imagen del edificio, logrando recuperar parcialmente su valor y amenizando la imagen urbana en sitio. Esto claro, acompañado de intervenciones para despejar las vías de tránsito y espacios peatonales del cableado en suspensión, así como de letreros, propaganda, y paletas de colores fuera del contexto en que se levanto el inmueble.

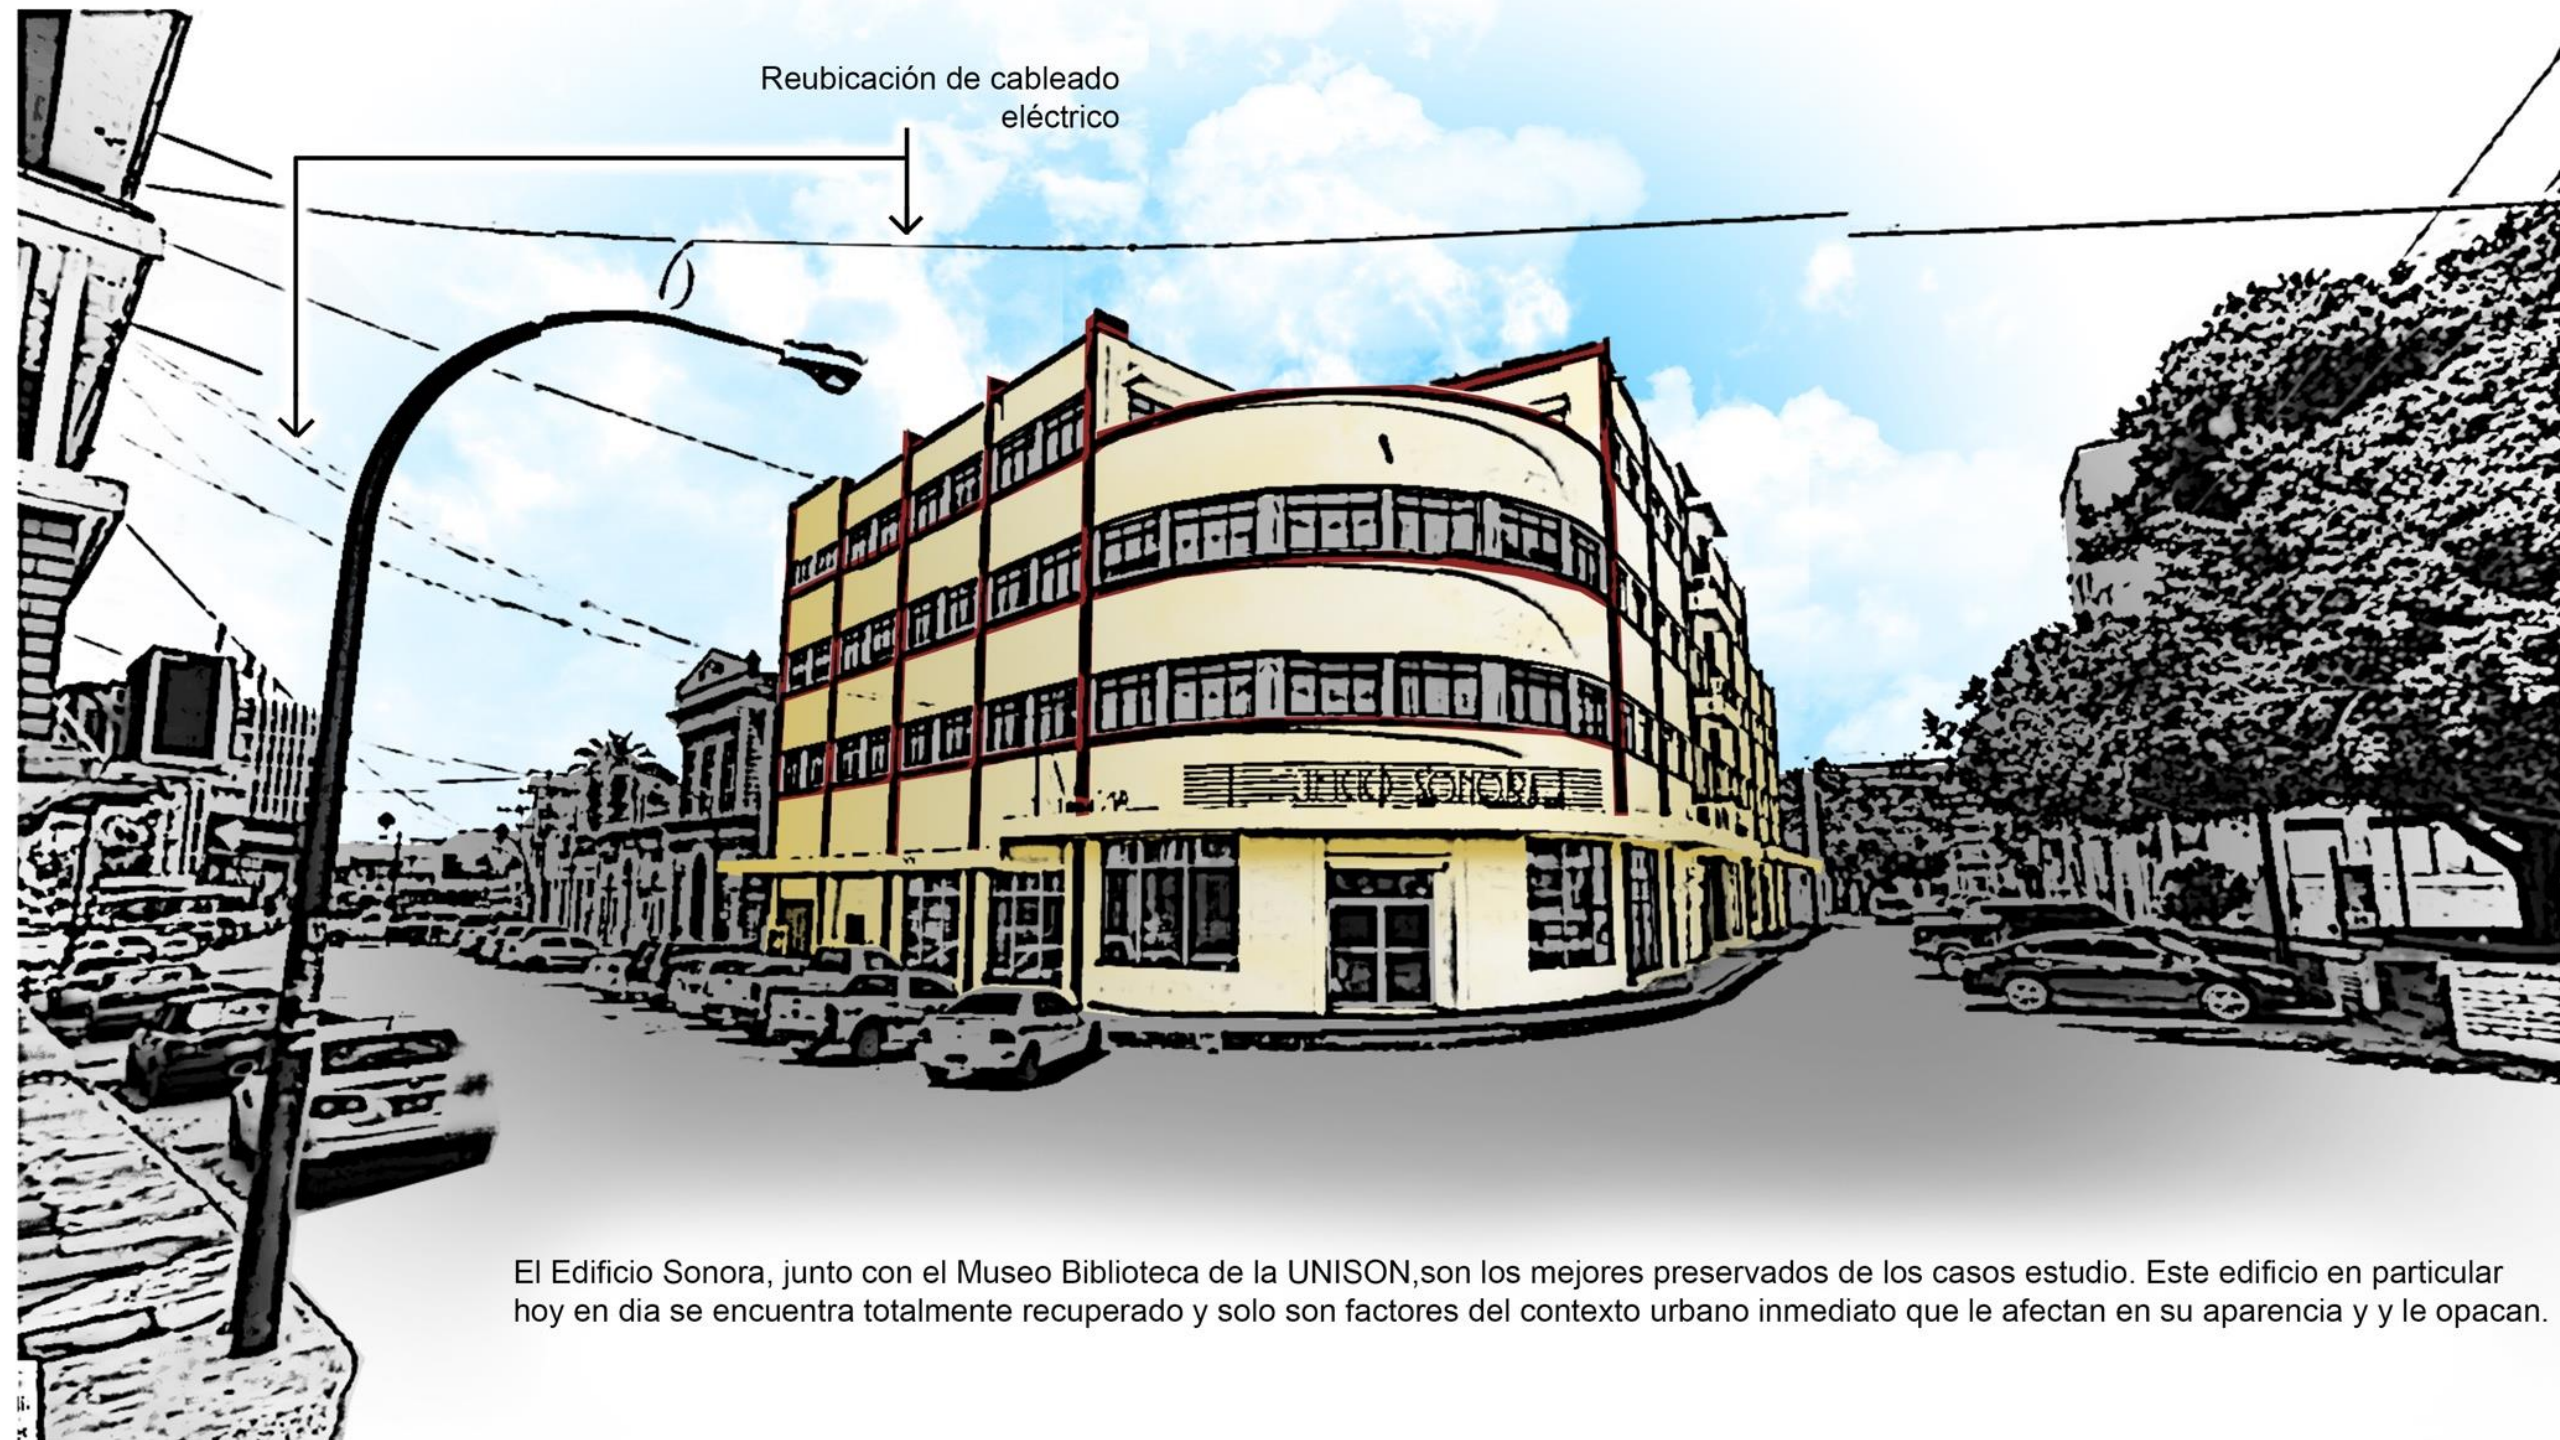
El Edificio Sonora, junto con el Museo Biblioteca de la UNISON, son los mejores preservados de los casos estudio. Este edificio en particular hoy en día se encuentra totalmente recuperado y solo son factores del contexto urbano inmediato que le afectan en su apariencia y le opacan.
