“Propuesta para el inventariado de edificios artísticos pertencientes al movimiento Art Decó y Streamline Art Decó, en el centro de la ciudad de Hermosillo, Sonora”

Tesis para obtener el título de

Arquitecto

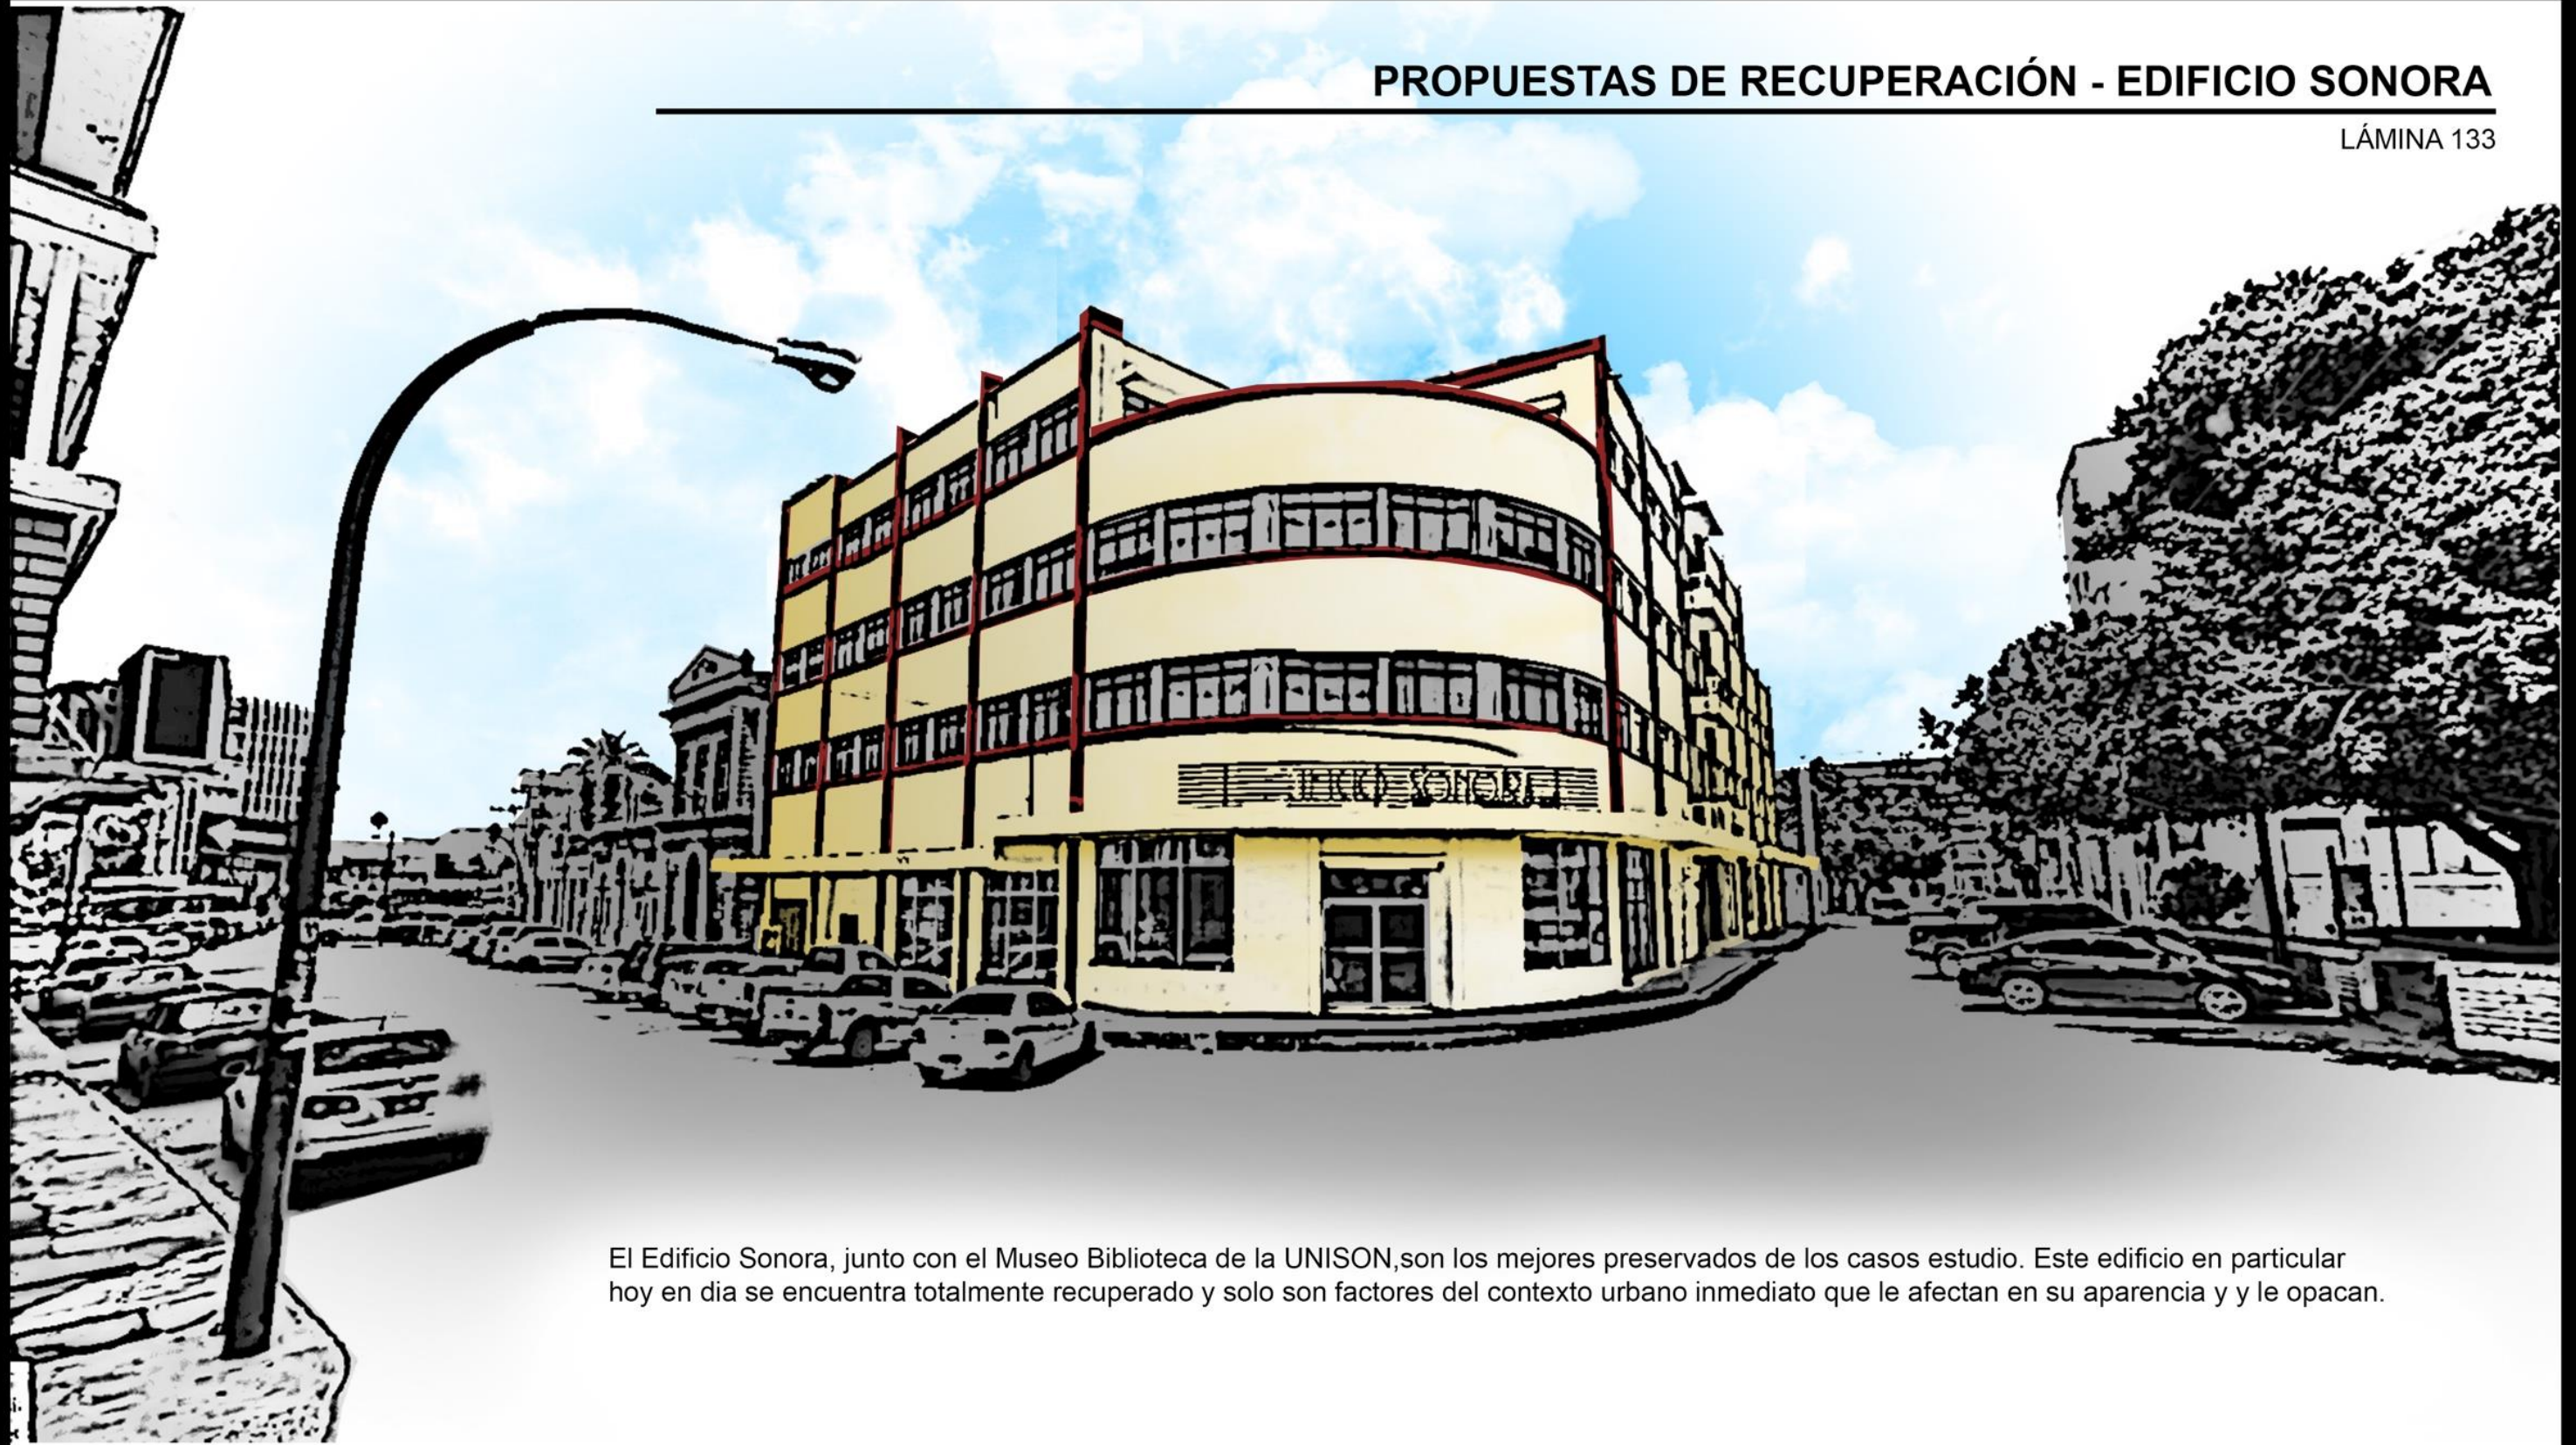
El Edificio Sonora, junto con el Museo Biblioteca de la UNISON, son los mejores preservados de los casos estudio. Este edificio en particular hoy en día se encuentra totalmente recuperado y solo son factores del contexto urbano inmediato que le afectan en su apariencia y le opacan.
