# UNIVERSIDAD DE SONORA

EVALUACIÓN DE RIESGOS GEOLÓGICOS  
EN BAHÍA DE KINO, SONORA, MÉXICO.

**TESIS**

Que para obtener el Grado de:  
Maestro en Ciencias-Geología.

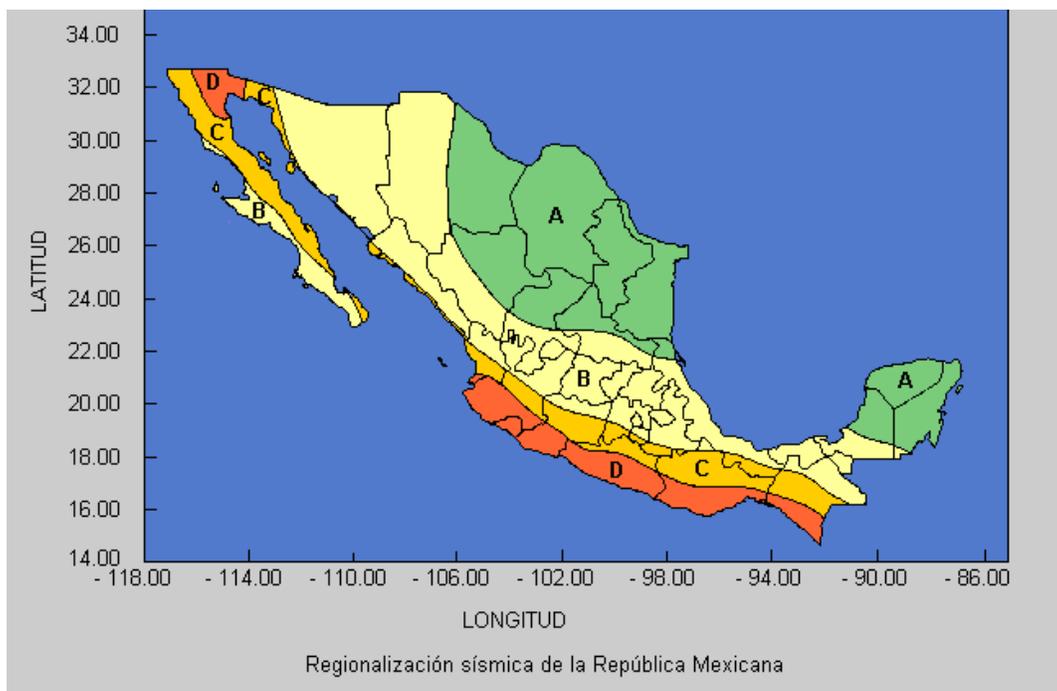
Para conocer el grado de peligro sísmico en Bahía de Kino Sonora, se recurrió a la Regionalización Sísmica de CFE, la cual se generó empleando los registros históricos de los grandes sismos en México. Con los catálogos de sismicidad y de aceleración del terreno se establecieron 4 zonas sísmicas (figura 2) que son las siguientes:

Figura 2.- Regionalización sísmica de la República Mexicana. Tomado de: Manual de diseño de Obras Civiles (Diseño por Sismo) de la Comisión Federal de Electricidad.

La república mexicana se encuentra dividida en cuatro zonas sísmicas: A, B, C, D.

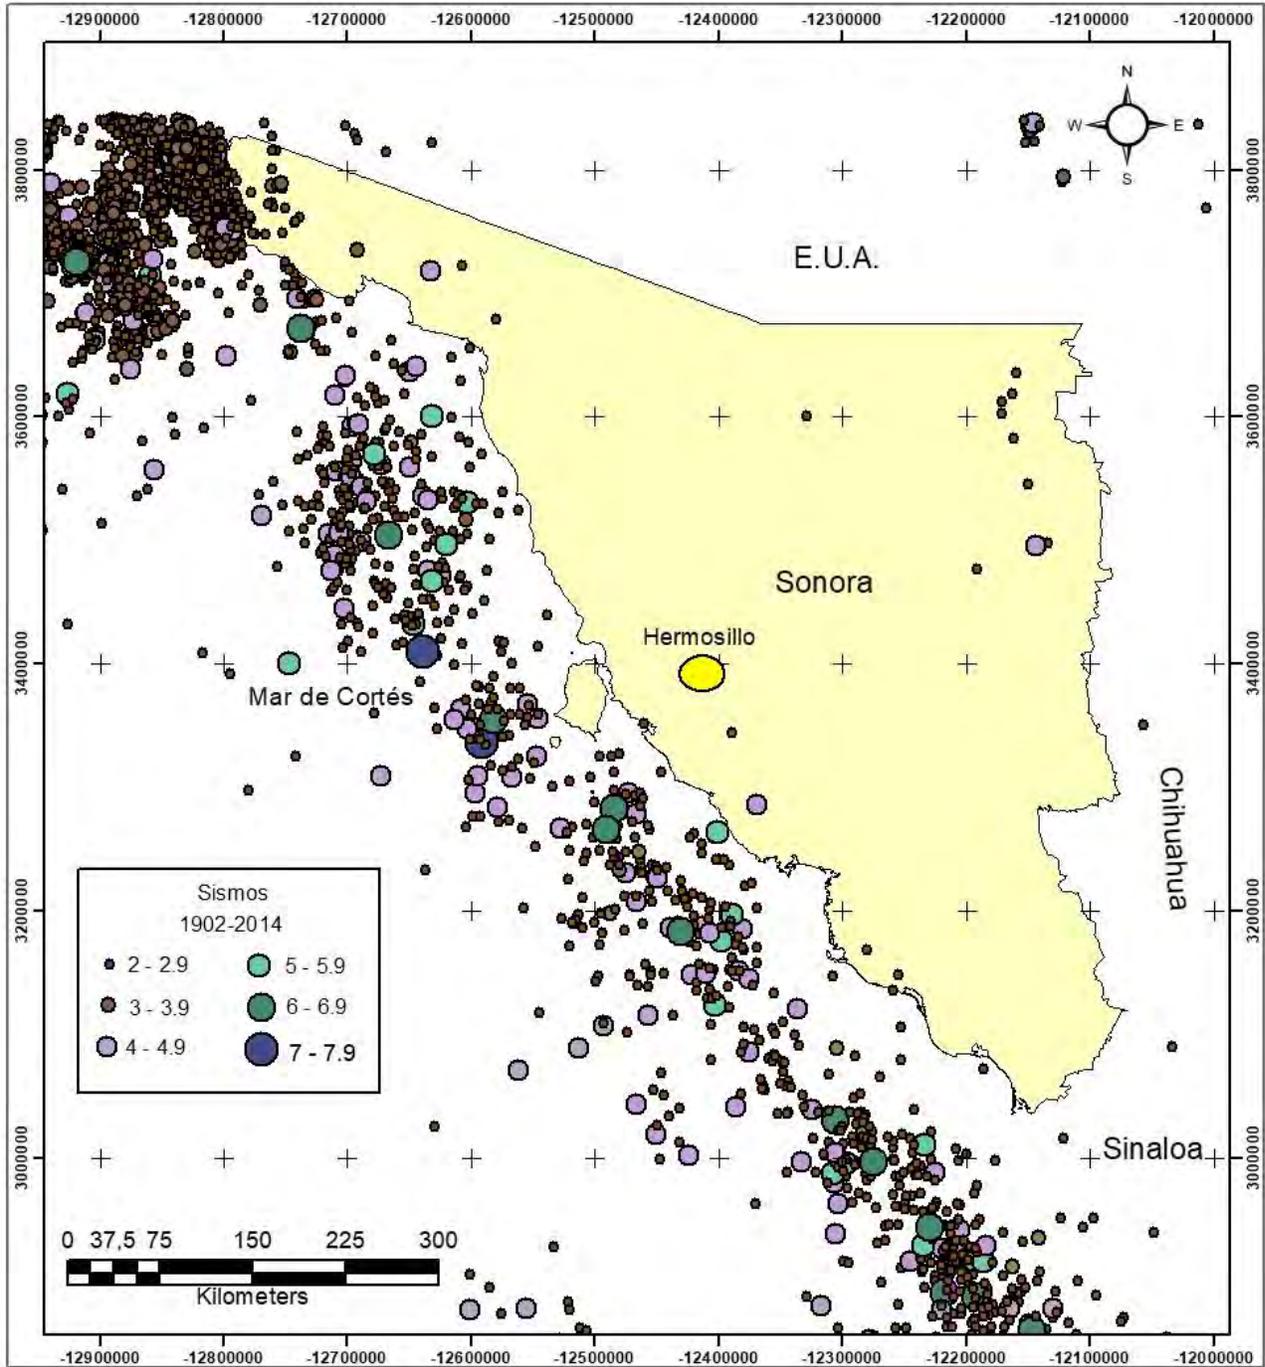
De acuerdo con los datos del Servicio Sismológico Nacional, la mayor parte de sismos en el estado de Sonora se localizan al noroeste, oeste y suroeste del estado en el mar de Cortés y algunos en el noreste, así como algunos distribuidos en el sur del estado (figura 3).

Figura 3.- Esta imagen muestra la sismicidad de Sonora y la distribución de focos sísmicos con sus respectivas magnitudes. Fuente: Servicio Sismológico Nacional, 2015 y U.S. Geological Survey, 2015.

Para realizar el estudio de peligro y riesgo por Tsunami, se utilizó el mapa de distribución de focos sísmicos del Estado de Sonora con sus respectivas magnitudes (figura 3) y el mapa de peligro sísmico con respecto a la distancia Epicéntrica en Bahía de Kino (figura 24).

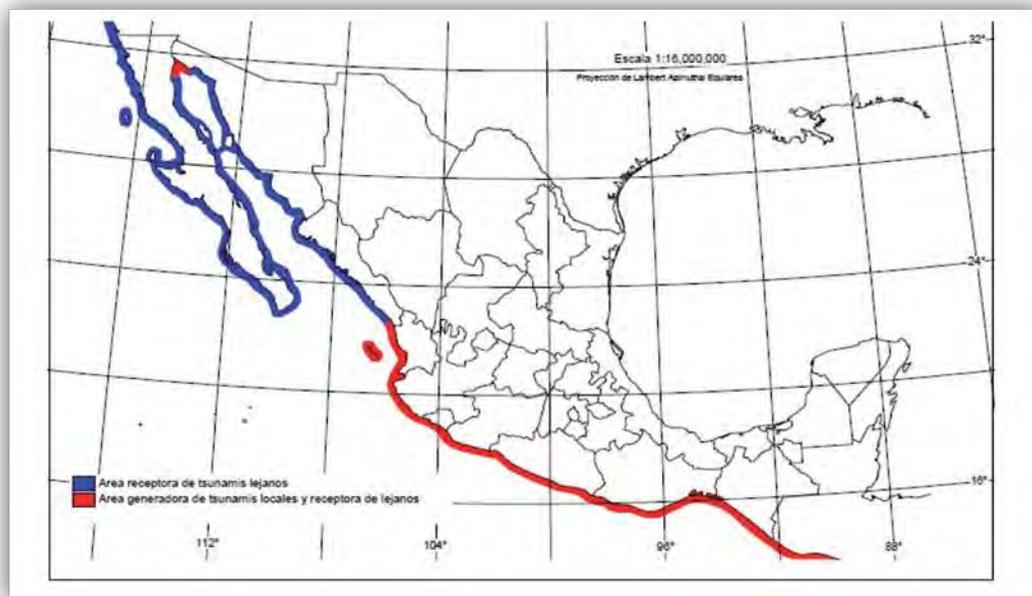
Los estados de Nayarit, Jalisco, Colima, Michoacán, Guerrero, Oaxaca y Chiapas, están expuestos a tsunamis locales y lejanos, mientras que Baja California, Sonora y Sinaloa, están expuestos a tsunamis lejanos y regionales (figura 4).

Figura 4.- Mapa de peligro por tsunami para la República Mexicana (CENPRED, 2001).

En la figura 4 se observa que las costas del estado de Sonora, se encuentran en una zona receptora de tsunamis lejanos, en la que se considera una altura máxima esperable de olas de 3 m, menor al que presenta el resto de la costa occidental que es de hasta 10 m.

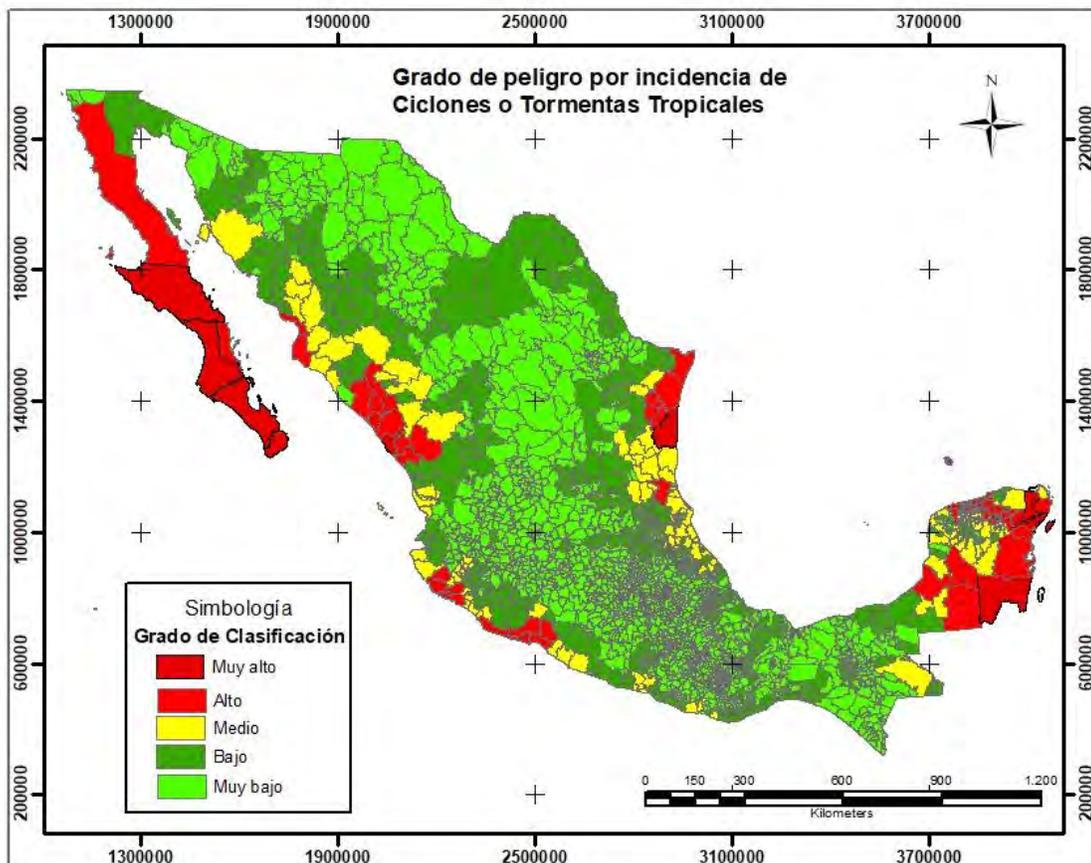
En base a lo antes mencionado CENAPRED, realizo un mapa con el grado de peligro por incidencia de ciclones. En el cual se puede apreciar que Bahía de Kino se localiza en una zona propensa a ser afectada con un grado de peligro medio (figura 5).

Figura 5.- Fuente CENAPRED, Diagnóstico de Peligros e Identificación de Riesgos y Desastres en México.

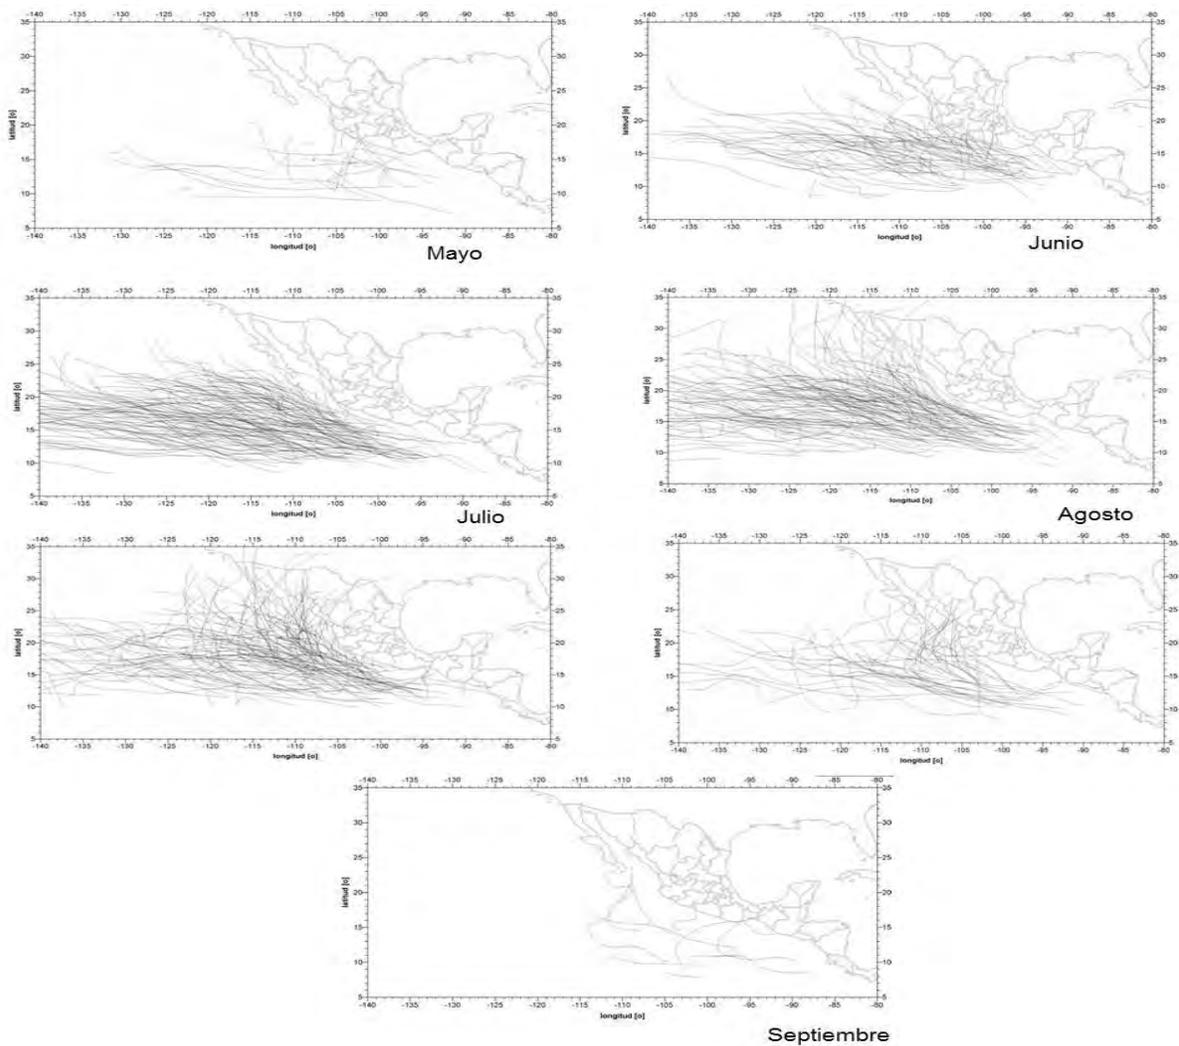
De acuerdo con CENAPRED, la temporada de mayor incidencia de los fenómenos hidrometeorológicos en el Océano Pacífico, comienza en la primera quincena del mes de mayo y finaliza a principios de noviembre, siendo septiembre el mes que presentan más actividad. Para el caso del Estado de Sonora y para Bahía de Kino son los meses de julio, agosto y septiembre (figura 6).

Figura 6.- Trayectoria de los Ciclones Tropicales que han pasado por el Océano Pacífico de 1951-2000.

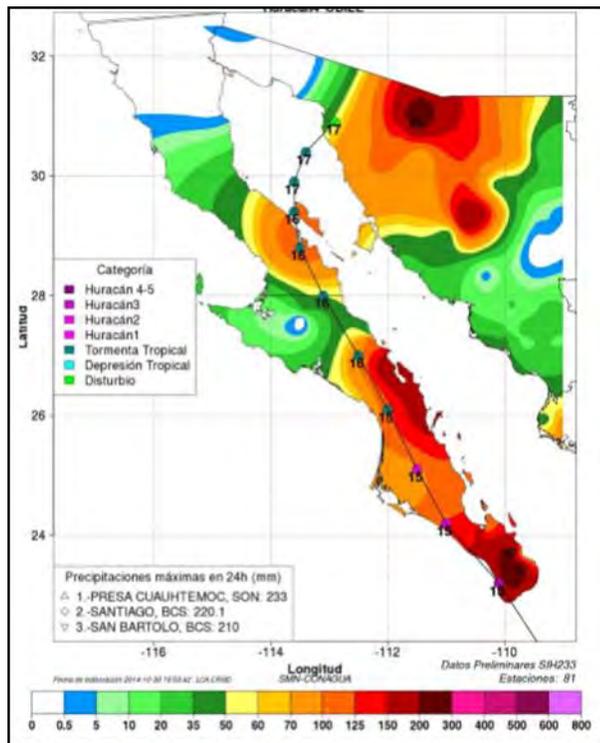
Figura 10.- Precipitación acumulada, asociada con el huracán “Odile”. Domingo 14 de septiembre al jueves 18 de septiembre. Fuente: CGSMN.

A continuación se muestra en la figura 9 y 10 respectivamente la trayectoria, así como la precipitación acumulada del huracán "Odile" por el Océano Pacífico.

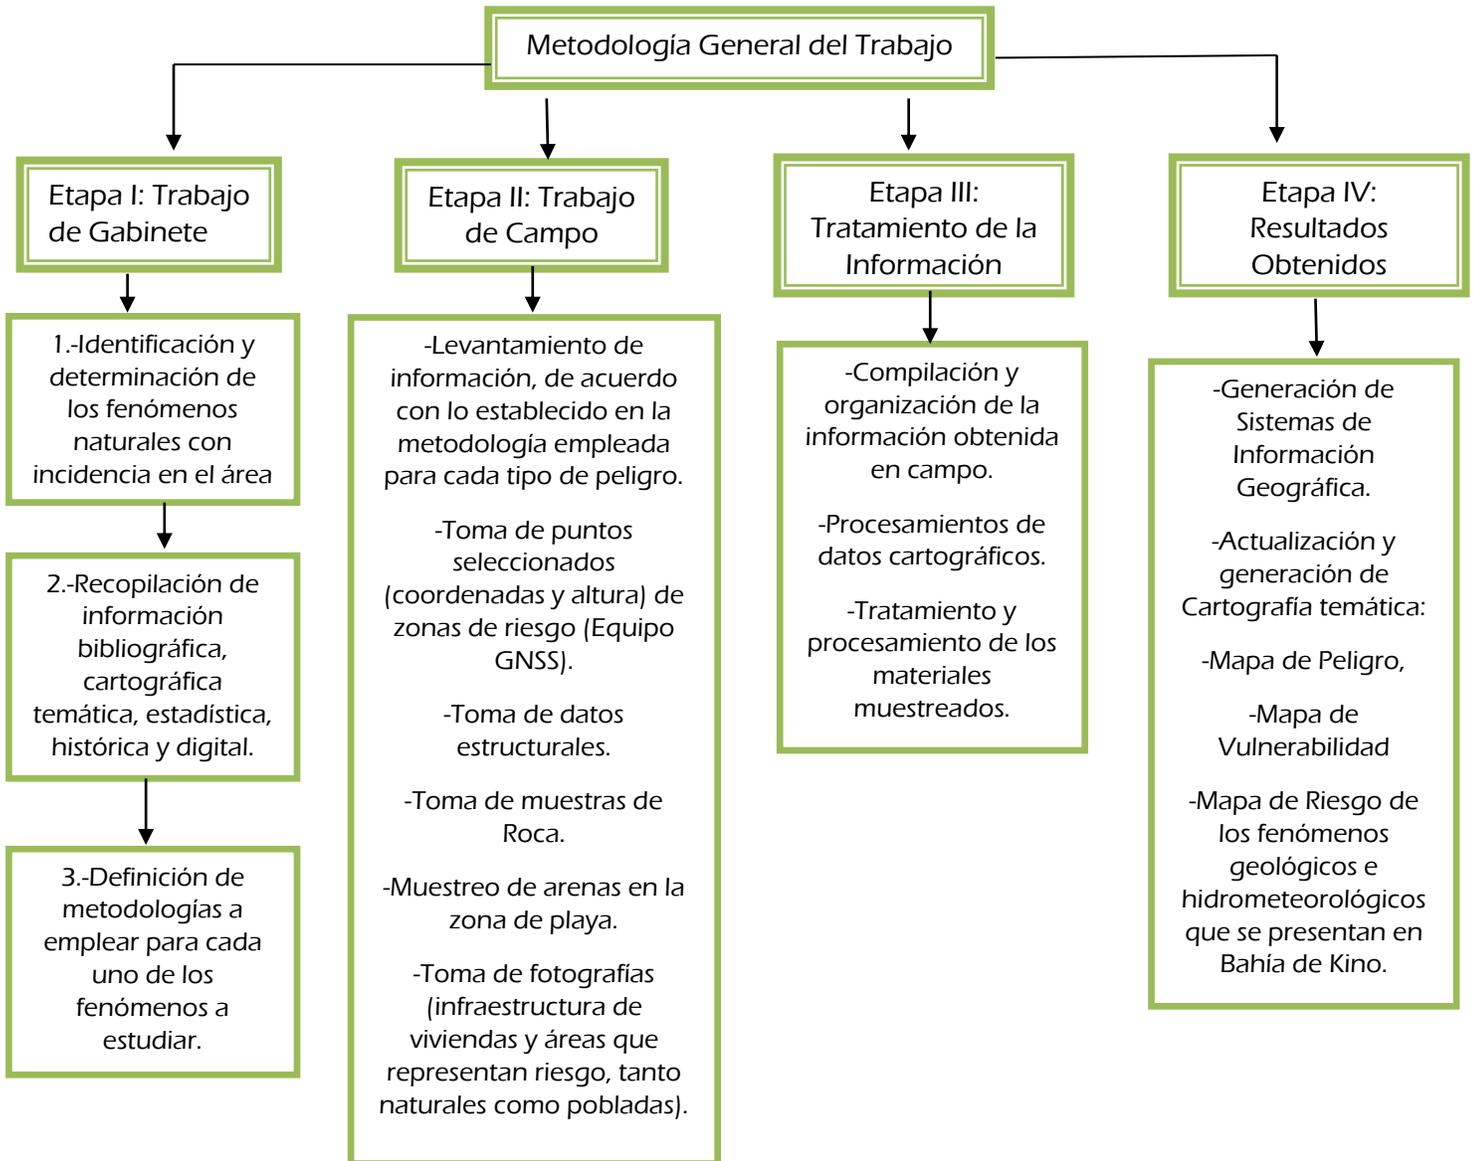
A continuación, se dará una breve descripción de manera general de la metodología a emplear para el estudio de los fenómenos geológicos e hidrometeorológicos que se estudiarán para Bahía de Kino, en el siguiente diagrama de flujo (figura 16).

Figura 16.- Representación metodológica de las etapas de desarrollo de la investigación.

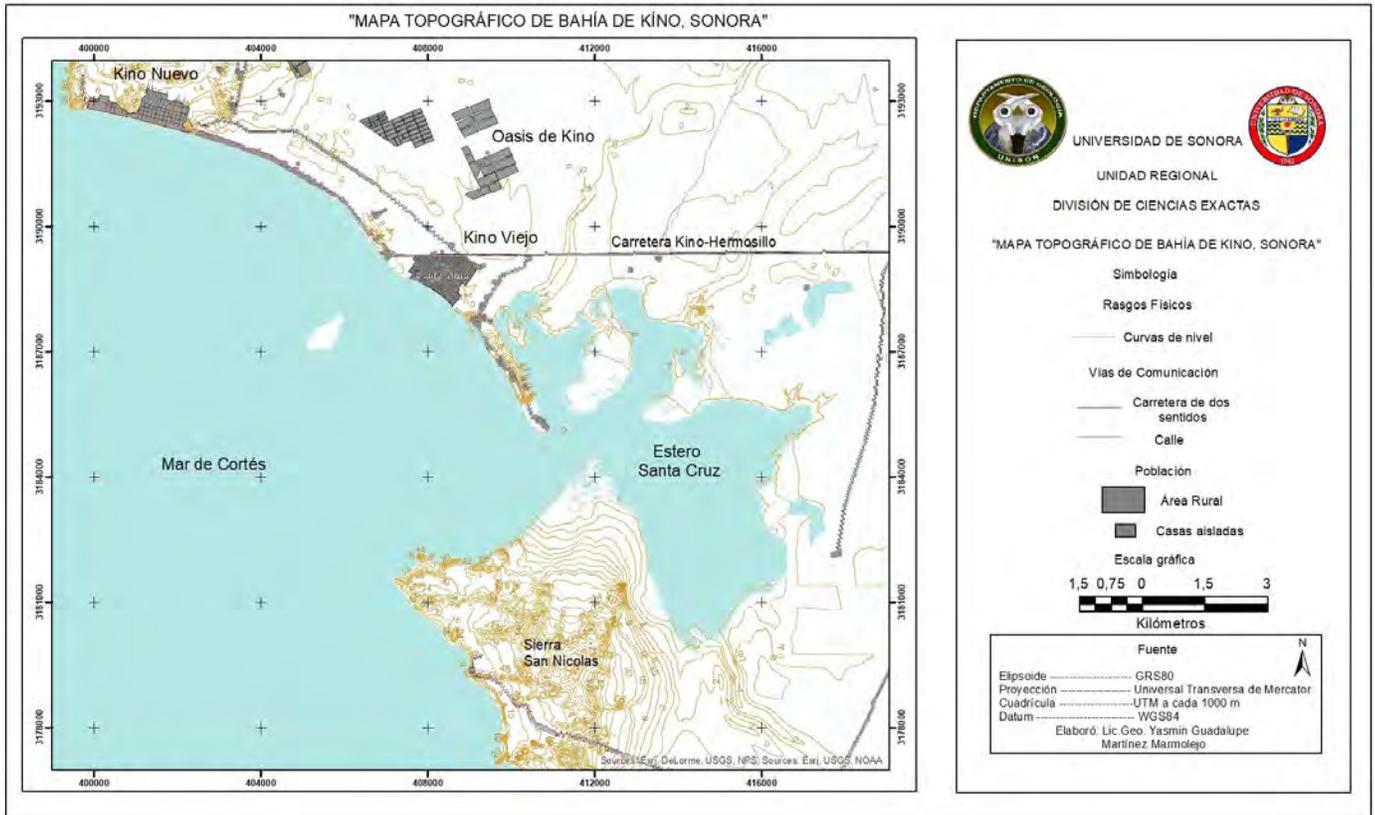
Con respecto a sus vías de comunicación, cuenta con una carretera principal de dos sentidos, que conecta a Bahía de Kino con La Ciudad de Hermosillo, y poblados como Punta Chueca al Norte, Noreste con Miguel Alemán y al Sur con las granjas acuícolas y Sierra San Nicolás (figura 17).

Figura 17.- Mapa topográfico de Bahía de Kino, Sonora.  
Modificado de (INEGI 2013).

El área de estudio comprende parte de la región marina y costera de Bahía de Kino, la cual se encuentra entre los 28° 52 ' 25" y 28° 43 ' 09" Latitud Norte y 118° 02 ' 24" y 117° 50 ' 07" Longitud Oeste (figura 1 y 17).

- Mapa topográfico (figura 17)
- Mapa Geológico (figura 18)
- Modelo Digital de Elevación (figura 28)
- Mapa de Pendientes (figura 29)
- Mapa Geomorfológico (figura 30)
- Mapa estructural (figura 31)

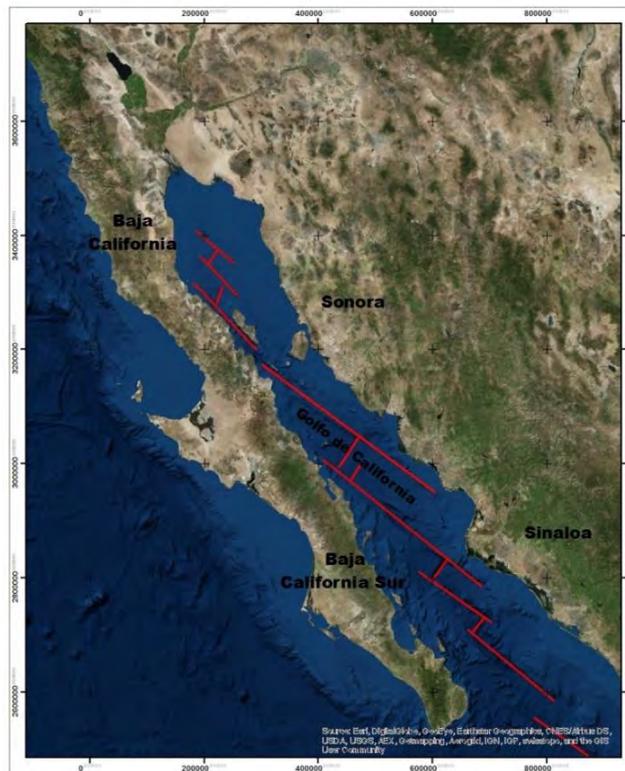
Figura 19.- Imagen Satelital que muestra el sistema de fallas transcurrentes del Golfo de California y sus límites geográficos. Fuente: google earth (2015).

El golfo de California (Figura 19) tiene una longitud aproximada de 1400 km y una anchura de 100-150 km, con un área cercana a los 210, 000 km<sup>2</sup> (Gómez Lizárraga 2011).

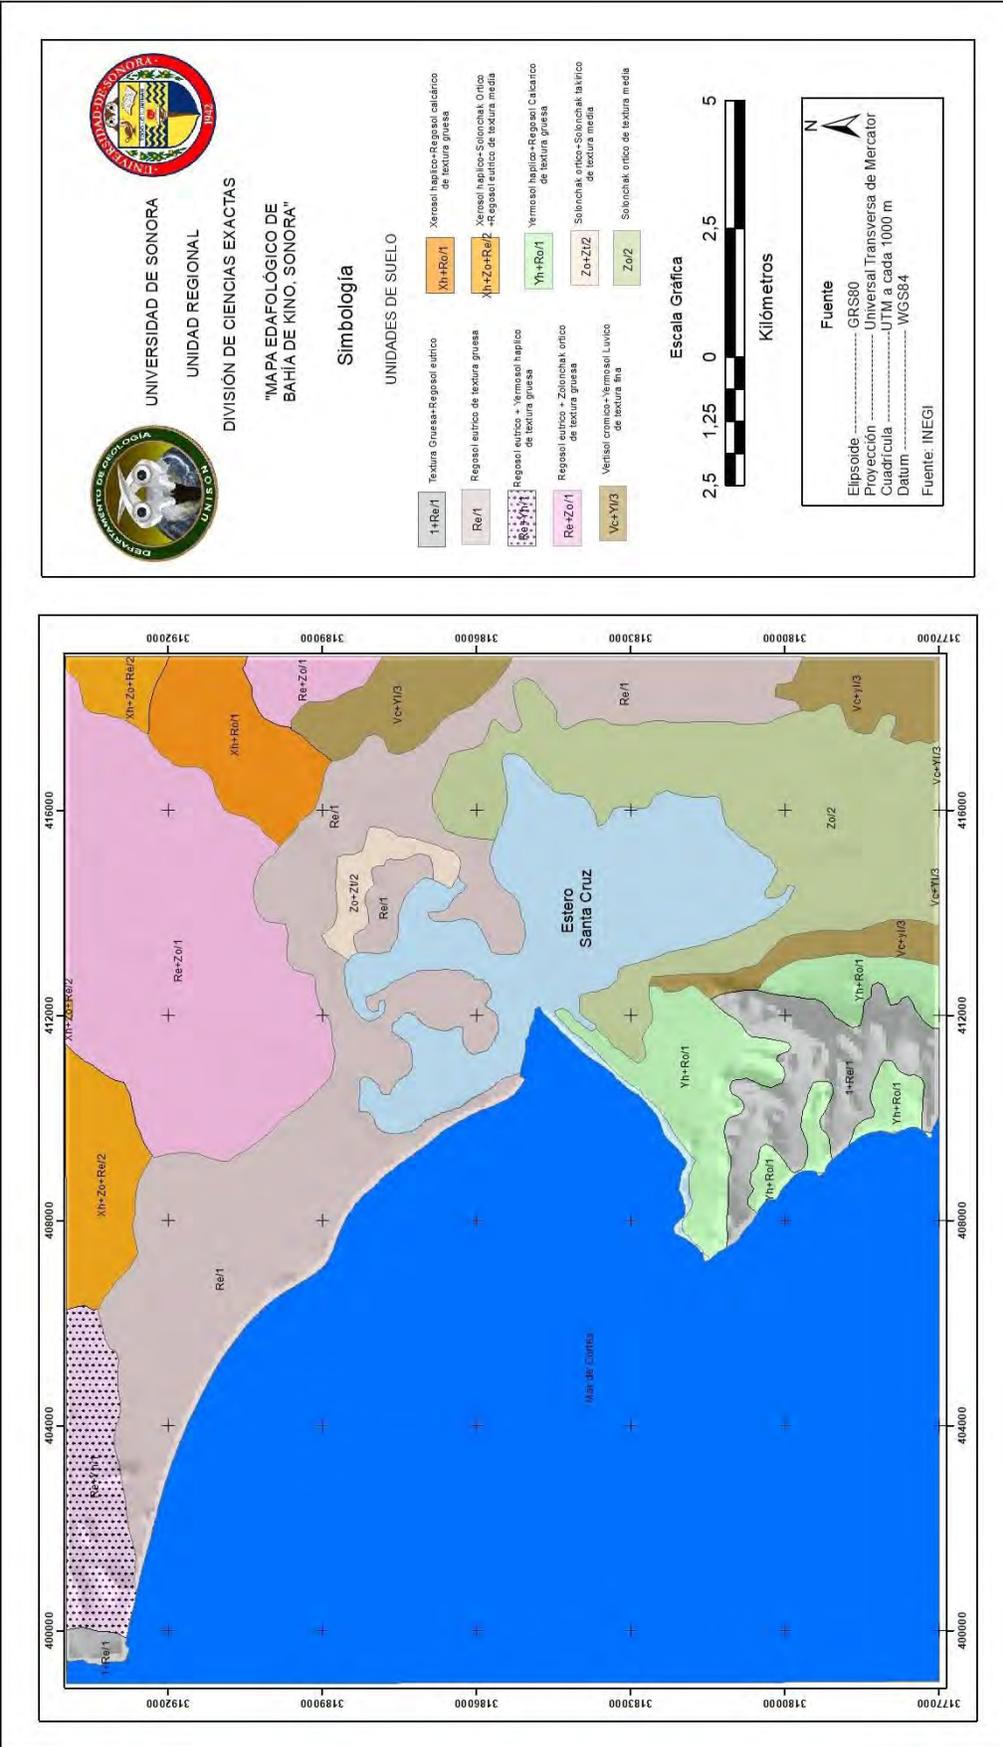
De acuerdo con la carta Edafológica INEGI (2014), el área de estudio está conformada por 24 unidades edafológicas; donde el tipo de suelo predominante es el Regosol eutrítico de textura gruesa Re/1, abarcando el 35% de la superficie, este tipo de suelo se encuentra en la zona de dunas, lagunas y canales de inundación; en la zona centro, NW, E, y SE; los cuales se caracterizan por ser suelos débilmente desarrollados en material no consolidado de grano fino, el desarrollo del perfil es mínimo, ya que es de reciente o lenta formación debido a la aridez (figura 20).

La segunda unidad dominante de suelo es el Regosol eutrítico + Zolonchak ortico Re + Zo/1 de textura gruesa, ocupando un 20%, caracterizado por tener una capa superficial de tonalidades claras y un subsuelo rico en arcilla o semejante a la capa superficial. En ocasiones presentan acumulación de cal o yeso en el subsuelo, y son salinos. Los cuales abarcan la zona de dunas y planicie areno-pantanosas, del N, NE y centro del área.

Figura 20.- Mapa Edafológico de Bahía de Kino (INEGI 2014).

Para el análisis de las características de suelo de Bahía Kino, se tomó como base la carta Edafológica del INEGI (2014) (Figura 20).

Otro tipo de suelo predominante es el Solonchak ortico Zo/2 de textura media, ocupando un 15%, localizado al sureste del área, en canales de marea y planicie arenopantanosas, que se caracteriza por ser un suelo que tiene alta concentración de sales y material no consolidado.

Dentro del área se tiene también la presencia del estero Santa Cruz y algunos cuerpos de agua, así como zona urbana. (Ver figura 20).

Cuenta con vegetación de tipo arbustiva de tallos gruesos y un tipo de suelo Regosol eutrítico Re/1 (figura 20) de textura gruesa débilmente desarrollado. Presenta pendientes que van de los 20° a más de 45°, las laderas de mayor pendiente se ubican en la zona S, SE y SW, lo que facilita el deslizamiento de material, haciendo que las rocas de mayor peso y tamaño se deslicen con mayor facilidad, hasta llegar a pendientes donde exista menor fricción.

Su edafología está conformada por un tipo de suelo Regosol eútrico Re/1 de textura gruesa débilmente desarrollado, con vegetación arbustiva de tallos gruesos y de baja altura. Presenta pendientes que van de los 20° a más de 45°, las pendientes mayormente pronunciadas se localizan en la ladera sur, sureste y este (figura 20).

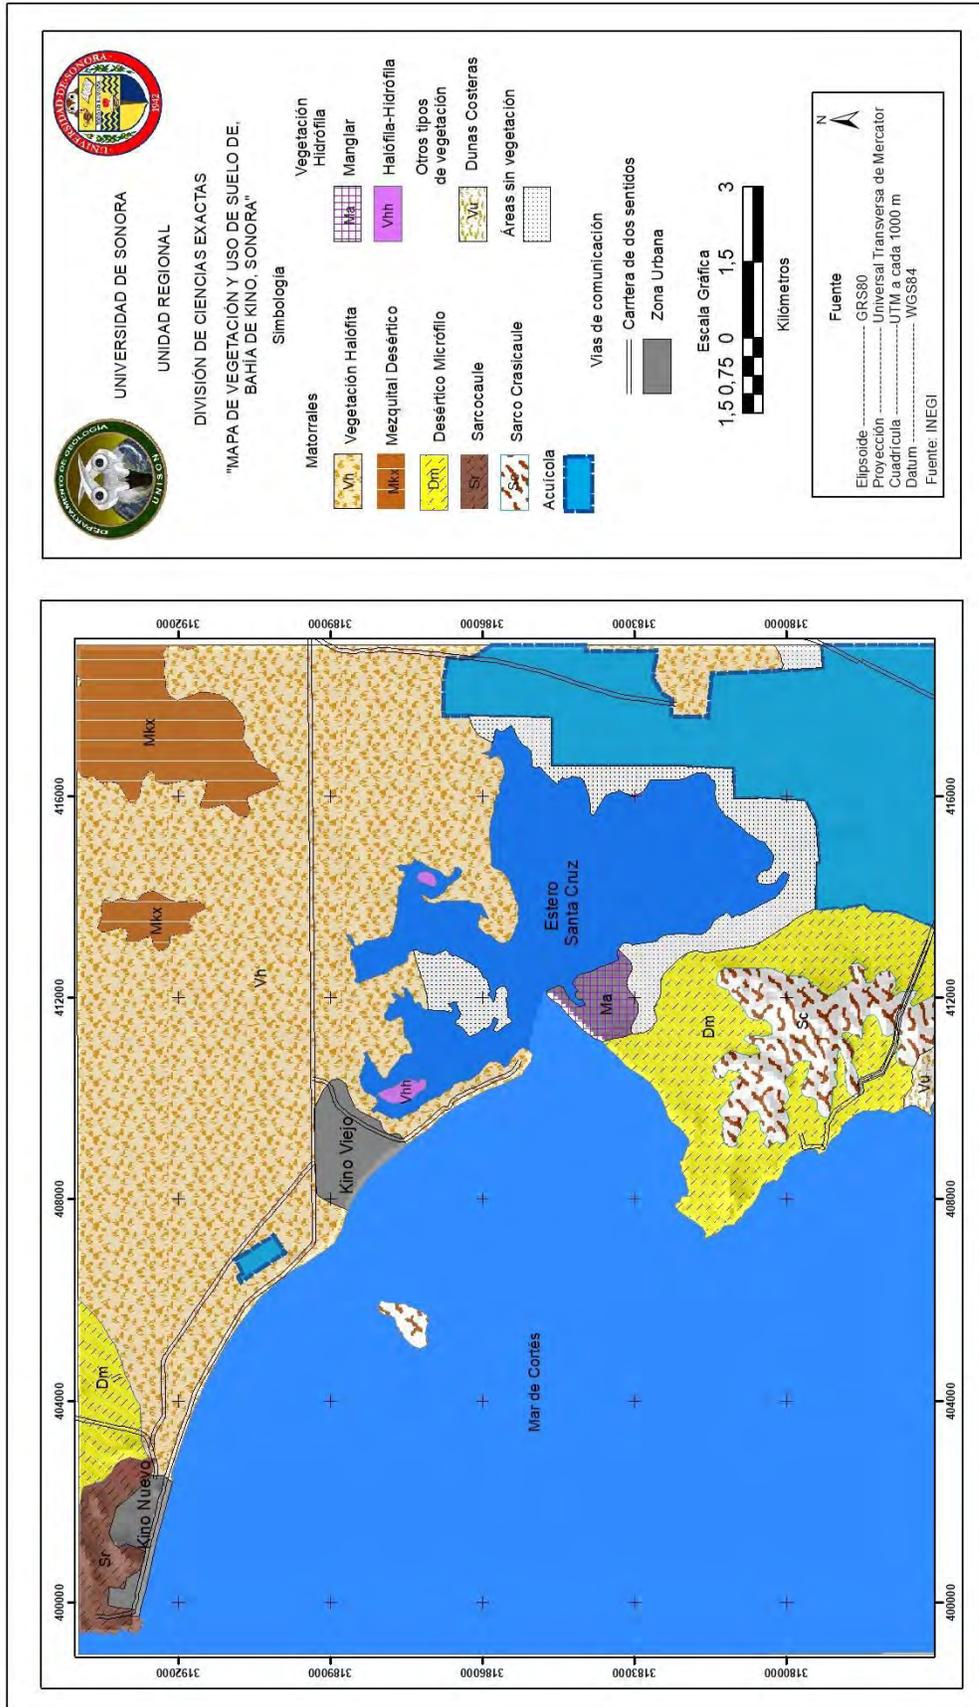
Figura 21.- Mapa de Vegetación y Uso de Suelo de Bahía de Kino. INEGI (2013).

Dentro de la zona de estudio se tienen dos tipos de uso de suelo que son: el de granjas acuícolas (camarón) ubicadas al sur y sureste, así como áreas sin vegetación que se encuentran alrededor del estero Santa Cruz y de las granjas acuícolas.

Otro tipo de vegetación que se tiene es el de Dunas costeras, identificadas sobre toda la línea de costa y al sur de la Sierra San Nicolás (figura 21).

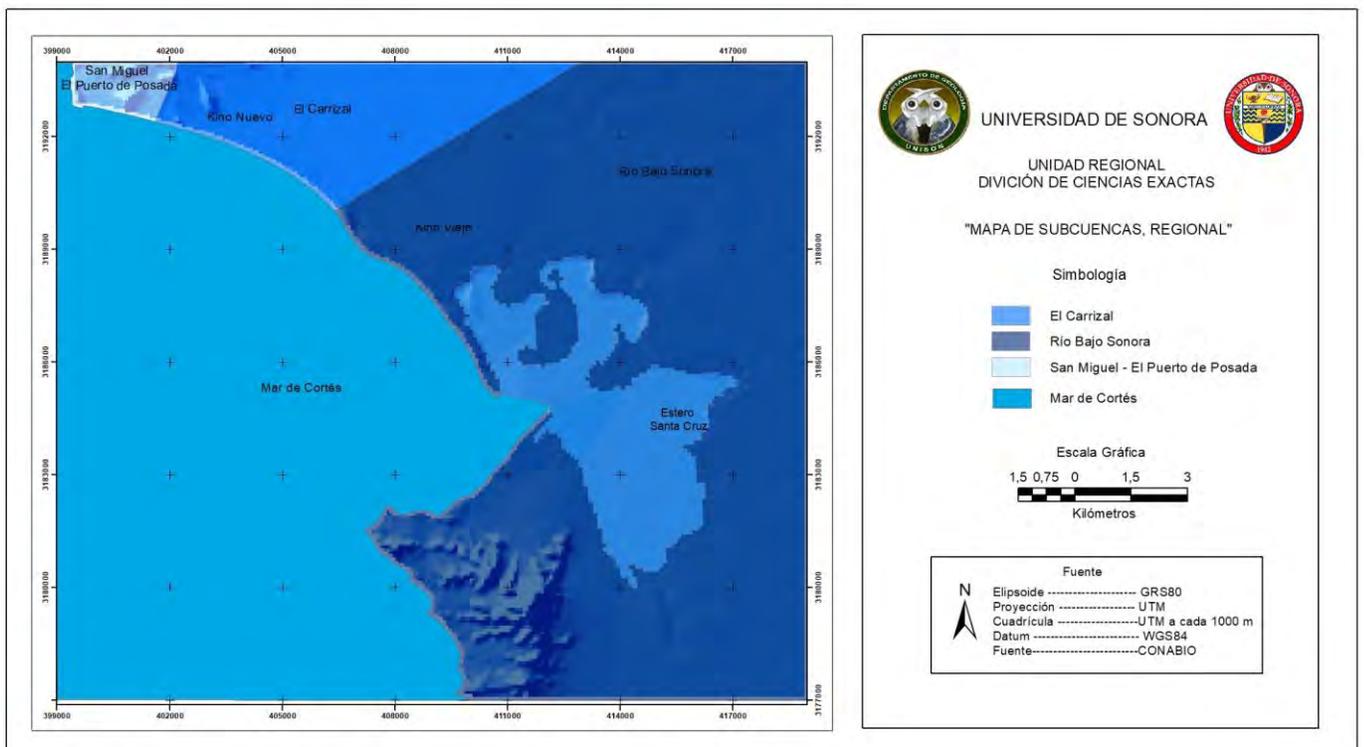
Figura 22.- Subcuencas Regionales que conforman Bahía de Kino.  
Fuente: CONABIO (2001).

De acuerdo con CONABIO 2001, el área de estudio está conformada por tres subcuencas regionales que son: El Carrizal, Río Bajo Sonora y San Miguel el Puerto de Posada (figura 22).

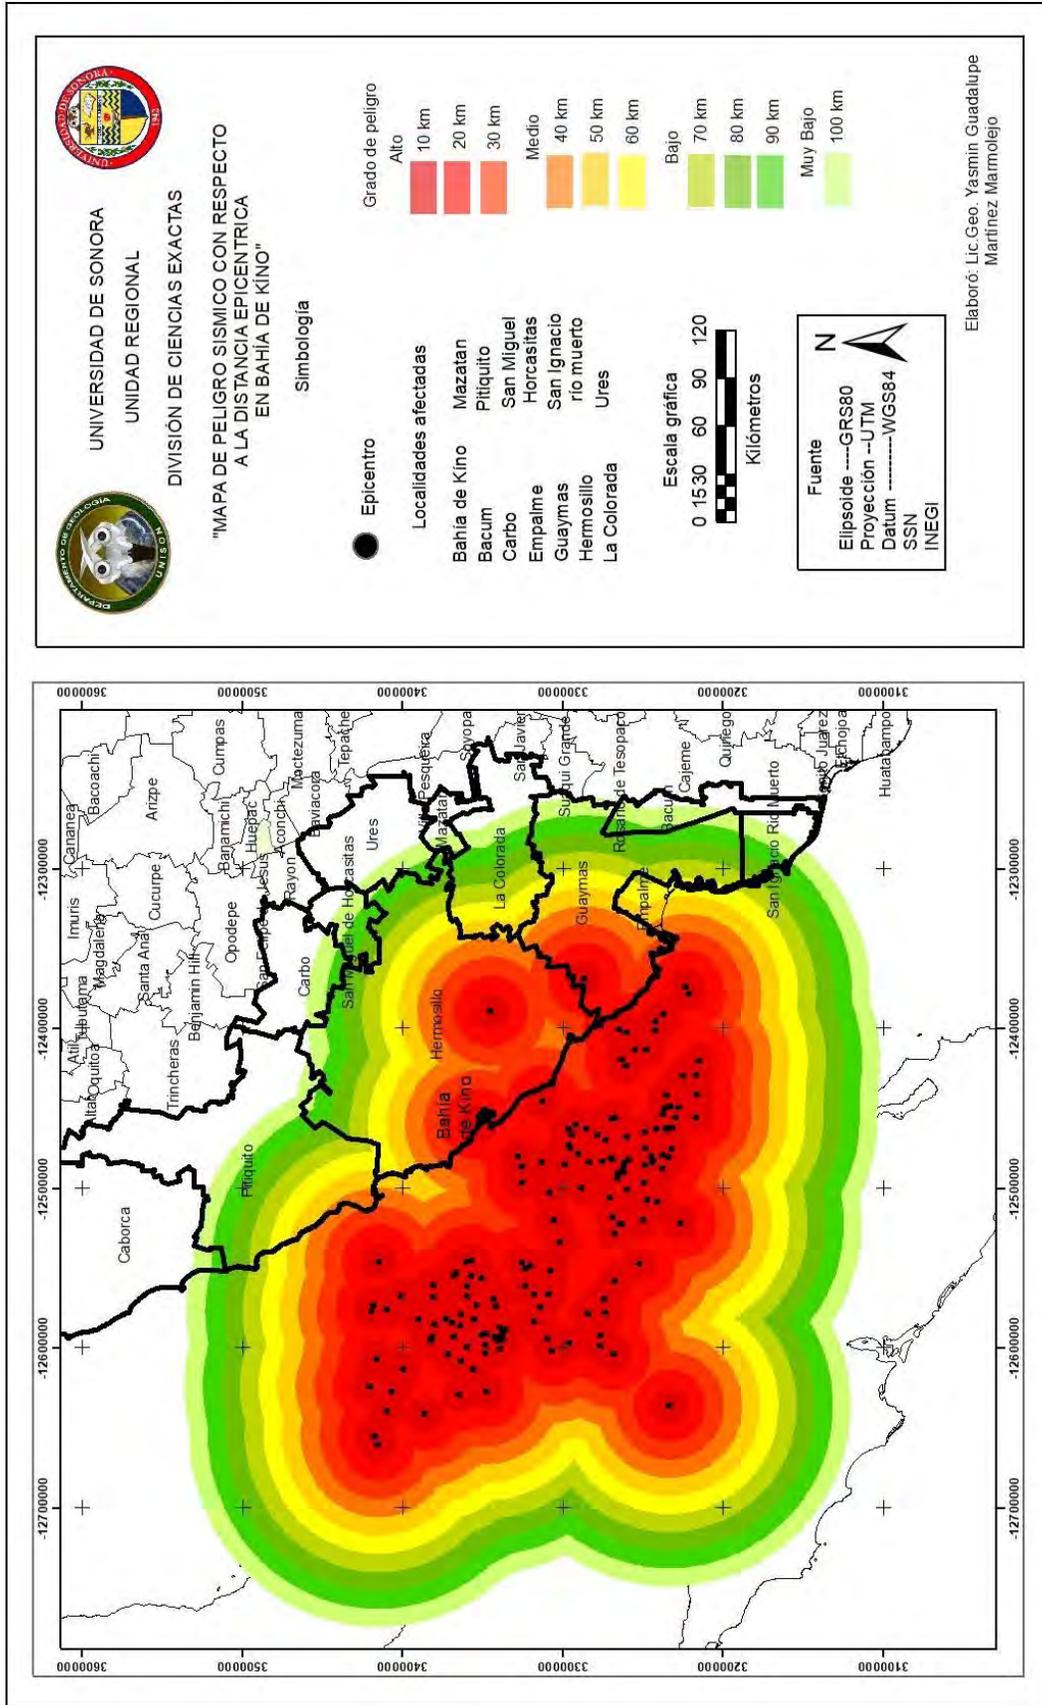
Figura 24- Mapa de Peligro Sísmico en Bahía de Kino

El cálculo de tiempo de recurrencia con respecto al grado de magnitud (Tabla 10) y la clasificación de magnitudes (Tabla 9) permitieron realizar la clasificación de peligro sísmico en Bahía de Kíno, tomando en consideración la distancia con respecto al epicentro de los sismos que se han generado cerca de la zona en un radio que va de los 10 km a los 100 km (figura 24), a los cuales se les asigno una serie de colores en función del grado de peligro.

El área que se encuentra dentro de un radio de 10-30 km como se muestra en la figura 24, representada en color rojo indicando un alto grado de peligro, debido a su corta distancia con respecto a las zonas habitacionales, donde se tiene la presencia de sismos con magnitudes que van de los 3.0, 4.0, 5.0 y 6.0 grados en escala Richter, los cuales son considerados de magnitud baja y media, con un periodo de recurrencia continuo (figura 24), con una aceleración máxima media y alta en una distancia epicentrica de 10 a 40 km, donde la onda se desplazara rápidamente, y conforme se tenga mayor profundidad en el hipocentro y mayor distancia epicentral la onda llegara a impactar con menor fuerza.

El peligro medio está representado con una coloración naranja y amarilla, en un radio de 40-60 Km, donde se tiene la presencia de sismos con magnitudes que van de los 3.0, 4.0, 5.0 y 6.0 en escala de Richter, considerados de magnitud media y baja, con un periodo de recurrencia continuo, es decir al año se presentan alrededor de 80 sismos, con una aceleración máxima media, que de acuerdo a la escala de Mercalli tiene un agrado de intensidad leve y moderado. (figura 24).

La zona de peligro bajo está representada en una gama de colores verdes, localizada en un radio de 70-100 km, con sismos de magnitudes que van de los 3.0, 4.0, 5.0, 6.0 (figura 24), con periodos de retorno frecuentes, la aceleración de la onda será menor debido a la distancia y profundidad donde se genere el sismo, por tanto en base a la escala de Mercalli el grado de intensidad será de leve a débil, donde apenas es

Los datos obtenidos con el cálculo de aceleración máxima (PGA), para un evento sísmico que se tenga cerca de Bahía de Kino, muestran la relación entre la magnitud y la distancia hipocentral, es decir, indican la aceleración con que viaja la onda con respecto a la distancia donde se genera el sismo, es decir, a menor distancia hipocentral y mayor magnitud la aceleración de la onda será más rápida, como se muestra en la Tabla 11 en el caso de 10 km, 20 km y 30 km de distancia epicéntrica y con 1.8 y 3.6 km de distancia hipocentral; mientras que a mayor distancia hipocentral la aceleración de la onda disminuirá la velocidad, ya que es mayor la distancia además de que disminuye su energía durante la trayectoria como lo muestran los datos de la Tabla 11, con respecto a una distancia epicéntrica de 80 km, 90 km y 100 km, y con una distancia hipocentral que va de los 14 km a los 18 km. (figura 24).

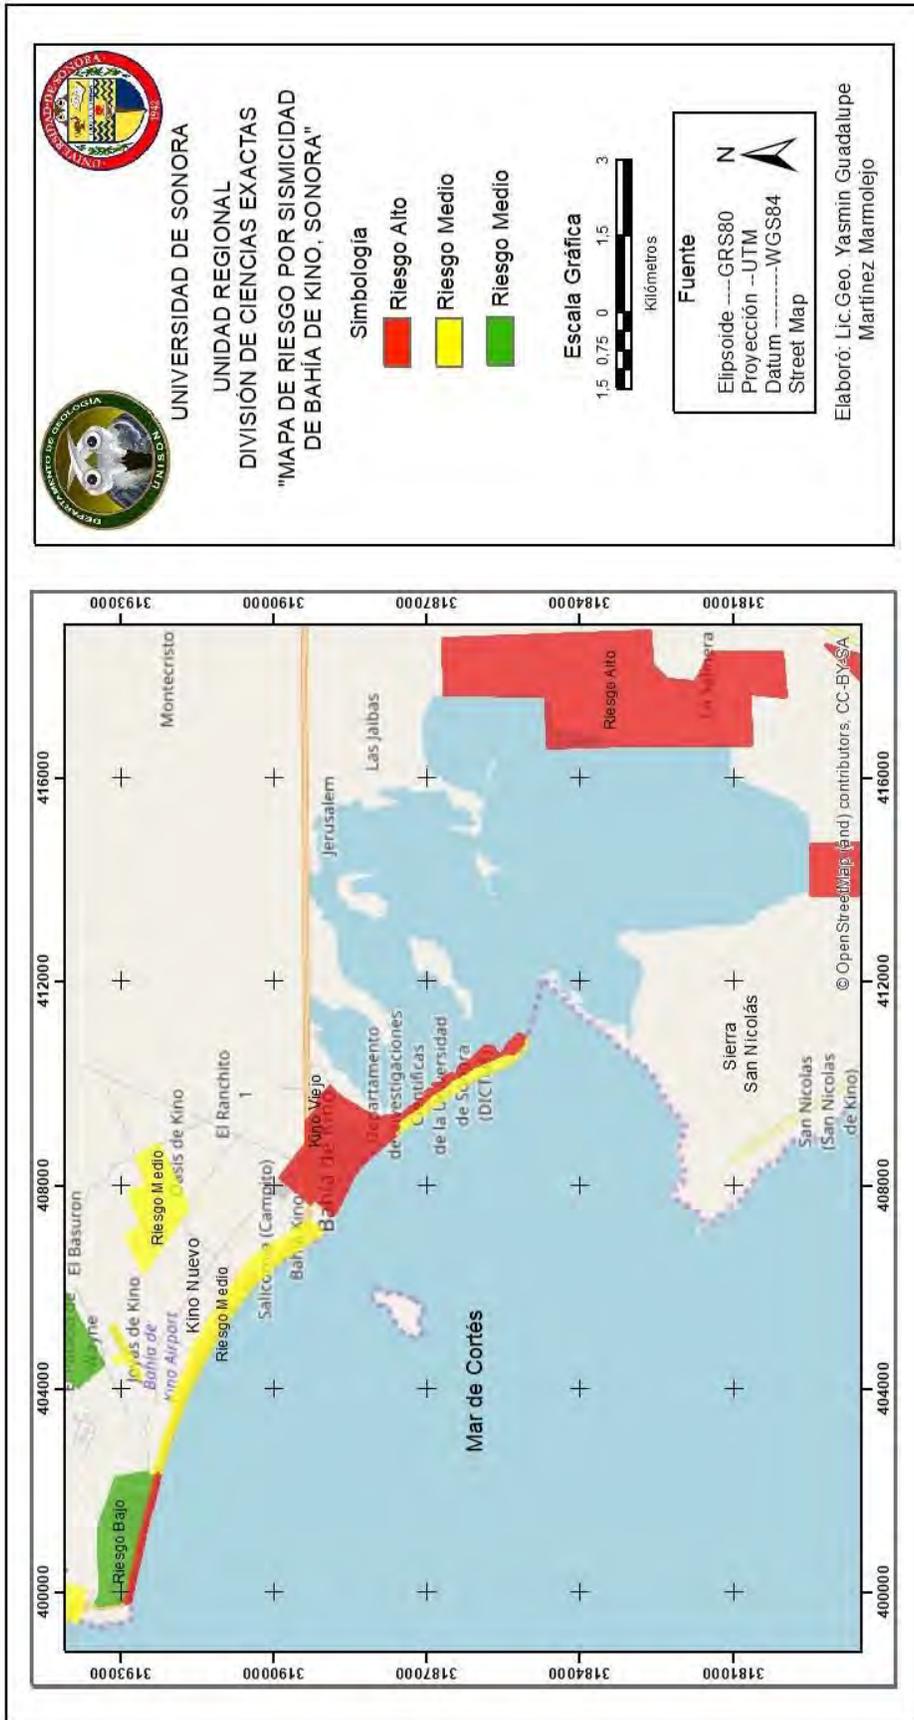
Figura 25.- Mapa de Riesgo Sísmico en Bahía de Kino

De acuerdo a los resultados obtenidos de los parámetros antes mencionados que son: evaluación de recurrencia, aceleración máxima e intensidad de Mercalli, se generó el mapa de riesgo sísmico (figura 25) para el área de Bahía de Kino, en el cual se muestra las zonas a ser afectadas en caso de presentarse este tipo de fenómeno, además de las zonas con mayor grado de vulnerabilidad.

Para este caso la zona de estudio presenta 3 niveles de riesgo como se muestra en la figura 25, siendo éste alto, medio y bajo.

- **Riesgo Alto.** Los casos preocupantes son los habitantes de Kino Viejo ya que es donde se tiene la mayor concentración de población (80% de la población total) y fraccionamiento de Oasis de Kino ya que es donde se tienen edificaciones de baja calidad en material de construcción y carencia de criterio estructural que no garanticen la estabilidad y por consiguiente resultaría perjudicial en caso de presentarse un sismo.
- **Riesgo Medio.** En la zona centro de Kino viejo y algunas áreas al este de Kino nuevo en el fraccionamiento Oasis de Kino, ya que cuentan con viviendas baja calidad aunque no son precarias como las de la zona de alto riesgo.
- **Riesgo Bajo.** El área que es considerada de bajo riesgo es Kino Nuevo, ya que el material de construcción tiene la capacidad de resistir los efectos de este fenómeno, donde la mayor parte de la infraestructura son hoteles y departamentos.

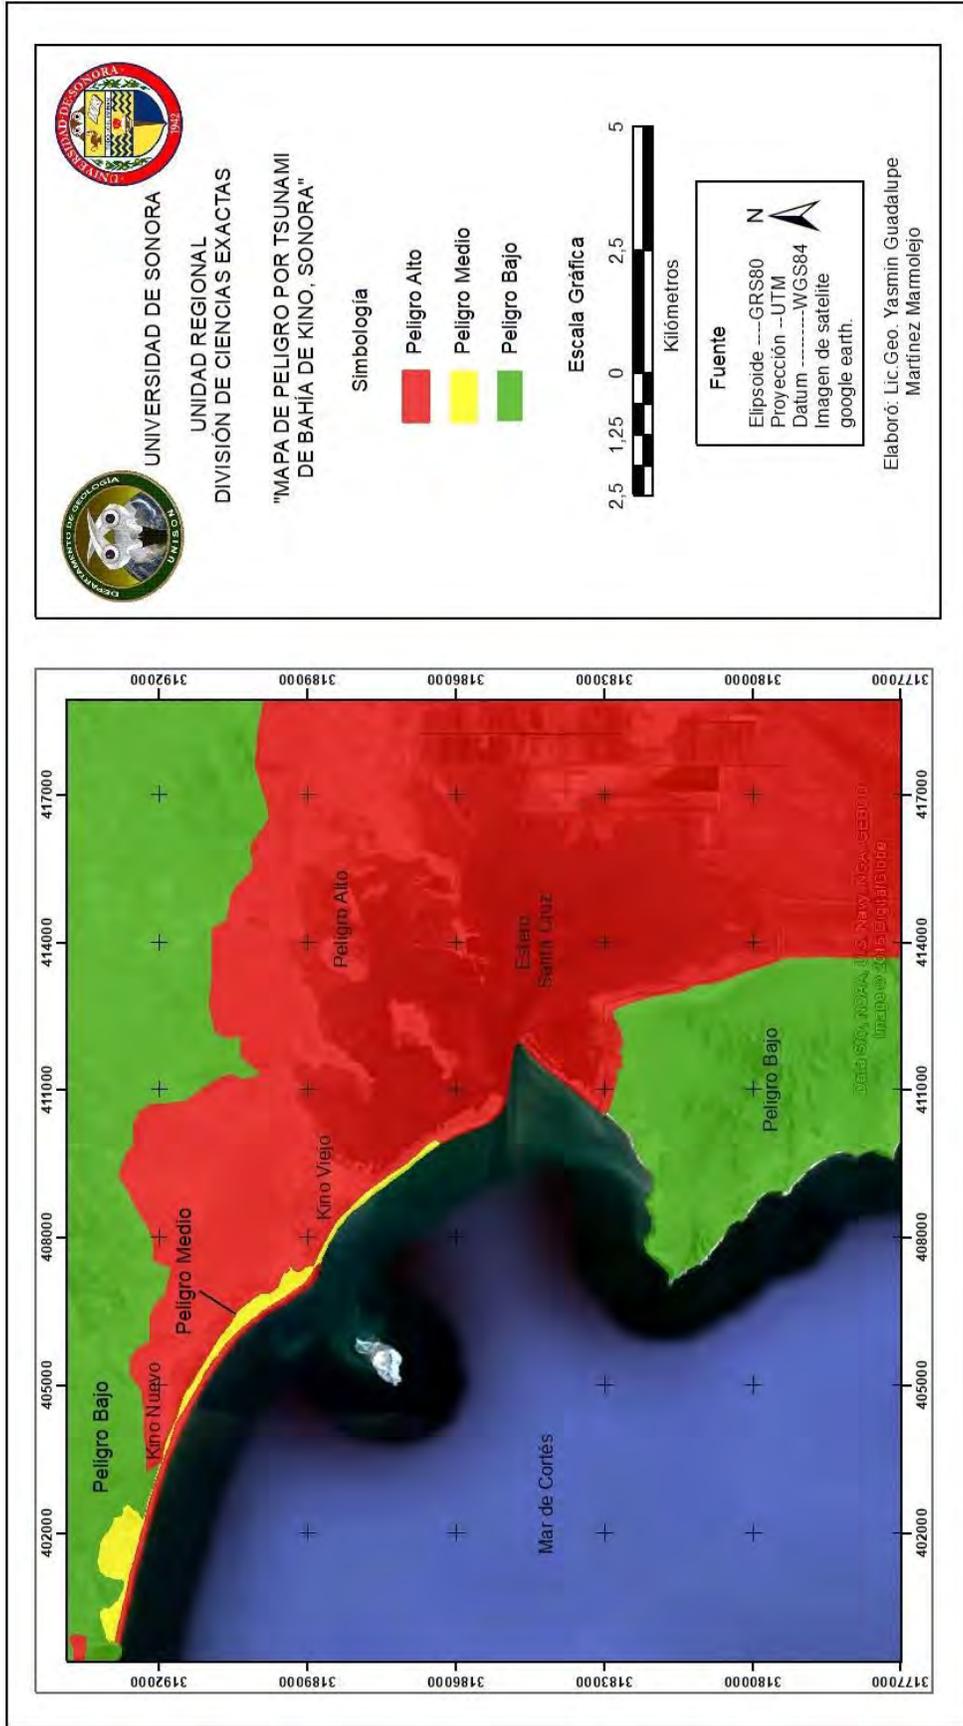
Figura 26.- Mapa de Peligro por Tsunamis en Bahía de Kino

Para realizar el mapa de clasificación de Peligro por Tsunamis en Bahía Kino, se establecieron tres rangos en base a la probabilidad que tiene este fenómeno de presentarse (figura 26), así como el máximo nivel esperado en caso de un tsunami de origen lejano, ya que tienen una mayor probabilidad de presentarse, aunque no se descarta que se pueda generar uno localmente. En el mapa de peligro (figura 26) se observa que más del 50% de Bahía de Kino se vería afectado por este fenómeno, la altura de las olas cubriría todo el estero Santa Cruz, Kino Viejo y parte de Kino Nuevo.
