# UNIVERSIDAD DE SONORA

EVALUACIÓN DE RIESGOS GEOLÓGICOS  
EN BAHÍA DE KINO, SONORA, MÉXICO.

**TESIS**

Que para obtener el Grado de:  
Maestro en Ciencias-Geología.

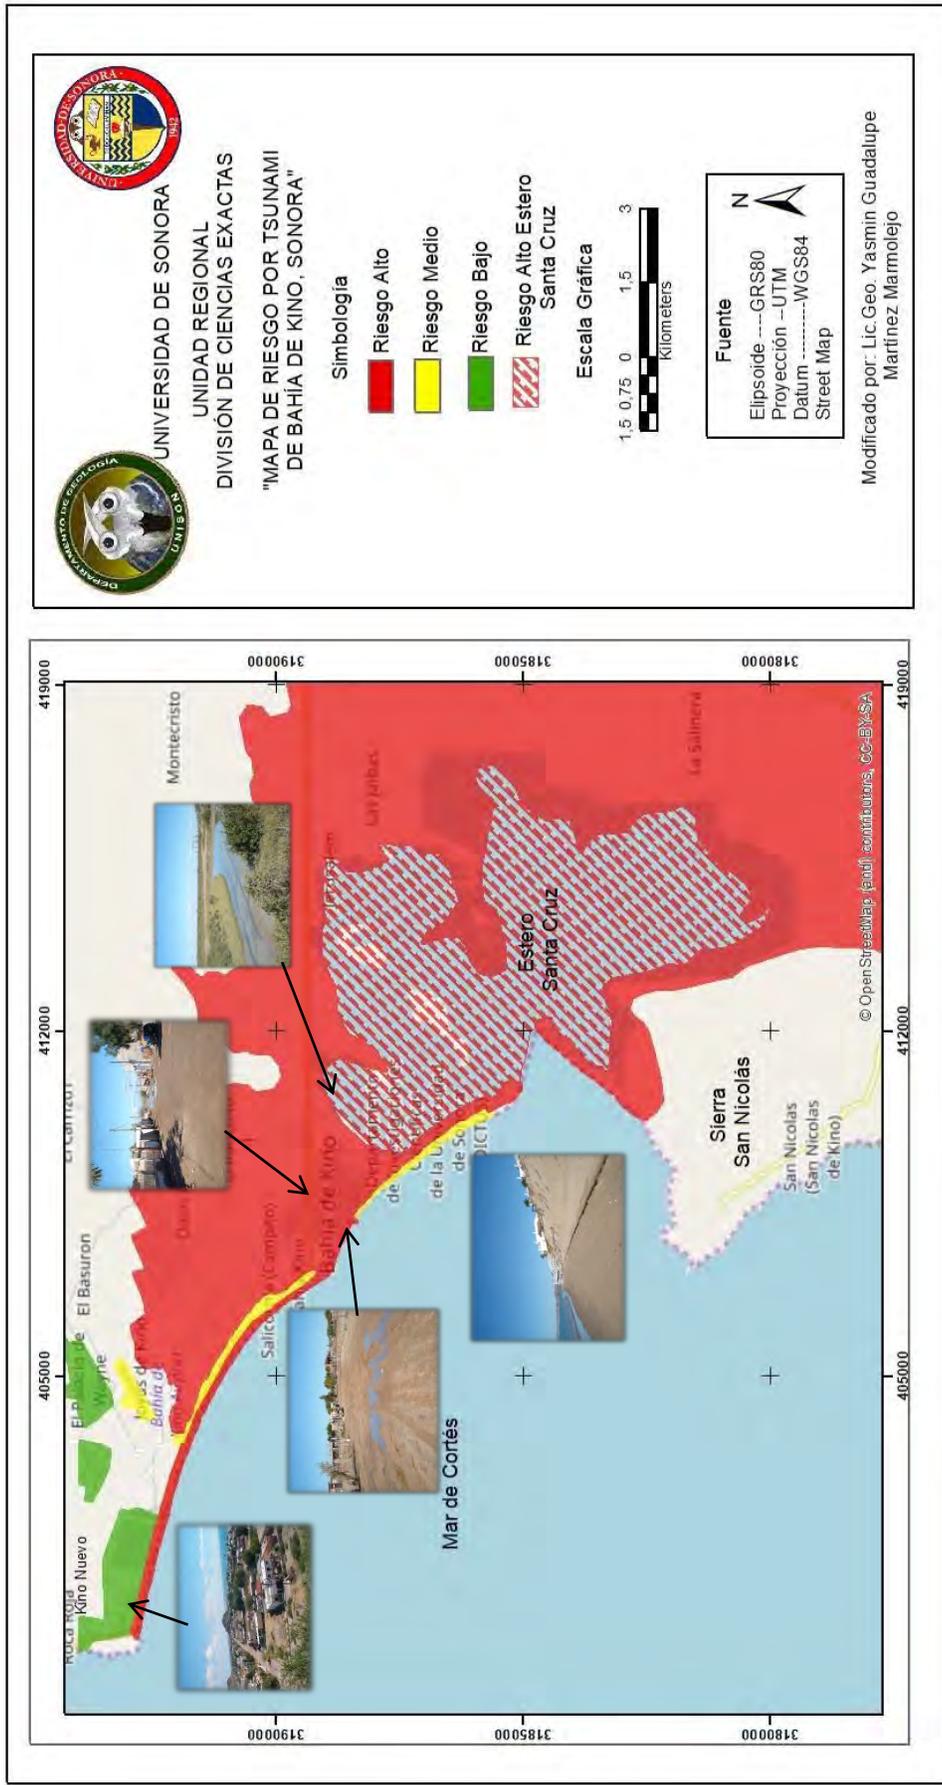
Figura 27.- Mapa de Riesgo por Tsunami en Bahía de Kino.

En La Tabla 13 se muestra la clasificación de los tres grados de riesgo con respecto a Tsunamis en Bahía de Kino, que son: alto, medio y bajo, dicha clasificación se generó a partir del análisis realizado con respecto a peligro y vulnerabilidad ante este tipo de fenómeno, considerando tanto población humana como bienes materiales y vegetación, dicha clasificación se representó espacialmente en el mapa de riesgo por Tsunami (figura 27).

Zona de Riesgo Alto: Estero Santa Cruz, Kino viejo (condominios Paraíso, colonia el Paraíso, centro de investigación DICTUS), La salinera y campos de actividad acuícola San Nicolás ubicados al sur del área de estudio, así como parte de la zona norte, específicamente las edificaciones que se encuentran a la orilla de la playa, los lugares antes mencionados tiene una altura menor a los 2 m.s.n.m., ubicándolas como áreas de impacto en caso de la presencia de un tsunami de origen lejano; pero si llega a presentarse un tsunami local se podrían rebasar los 2 m, alcanzando los 4 m dependiendo de la distancia y magnitud.

En cuanto a la vulnerabilidad física se considera media y alta, ya que la mayor parte de las edificaciones son hoteles y departamentos, con un material de construcción relativamente resistente (figura 27).

Zona de Riesgo Bajo: Kino Nuevo y Oasis de Kino (figura 27), son áreas que presentan menos probabilidad a ser afectadas por un tsunami, ya que se encuentran protegidas por la barra de arena, que sirve como barrera natural, otro factor importante es la altura ya que se encuentran a una altura mayor a 3 m.s.n.m. Algunas zonas habitacionales de Kino Nuevo se encuentran en una franja que va de los 3 a los 7 m.s.n.m., las cuales se encuentran alrededor de los cerros La pila y la Cruz.

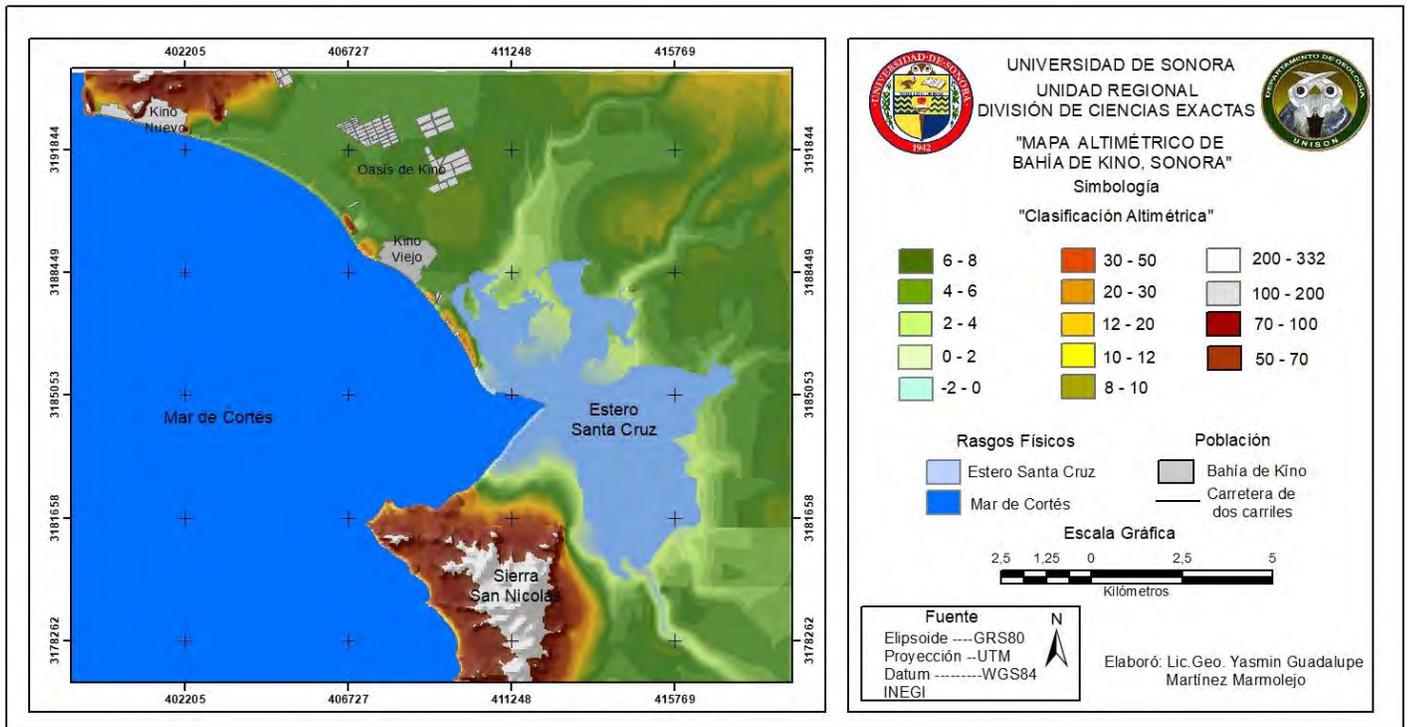
Figura 28.- Modelo Digital de Elevación en Bahía de Kino.

El modelo digital de elevación es una representación gráfica y visual, con el objetivo de percibir a un a escala determinada un objeto real, dicho modelo se generó con curvas de nivel a cada metro, el cual permitió conocer la altura que se tiene en el área y poder identificar las diferentes geformas que integran la zona de estudio, así como su orientación y distribución. (figura 28).

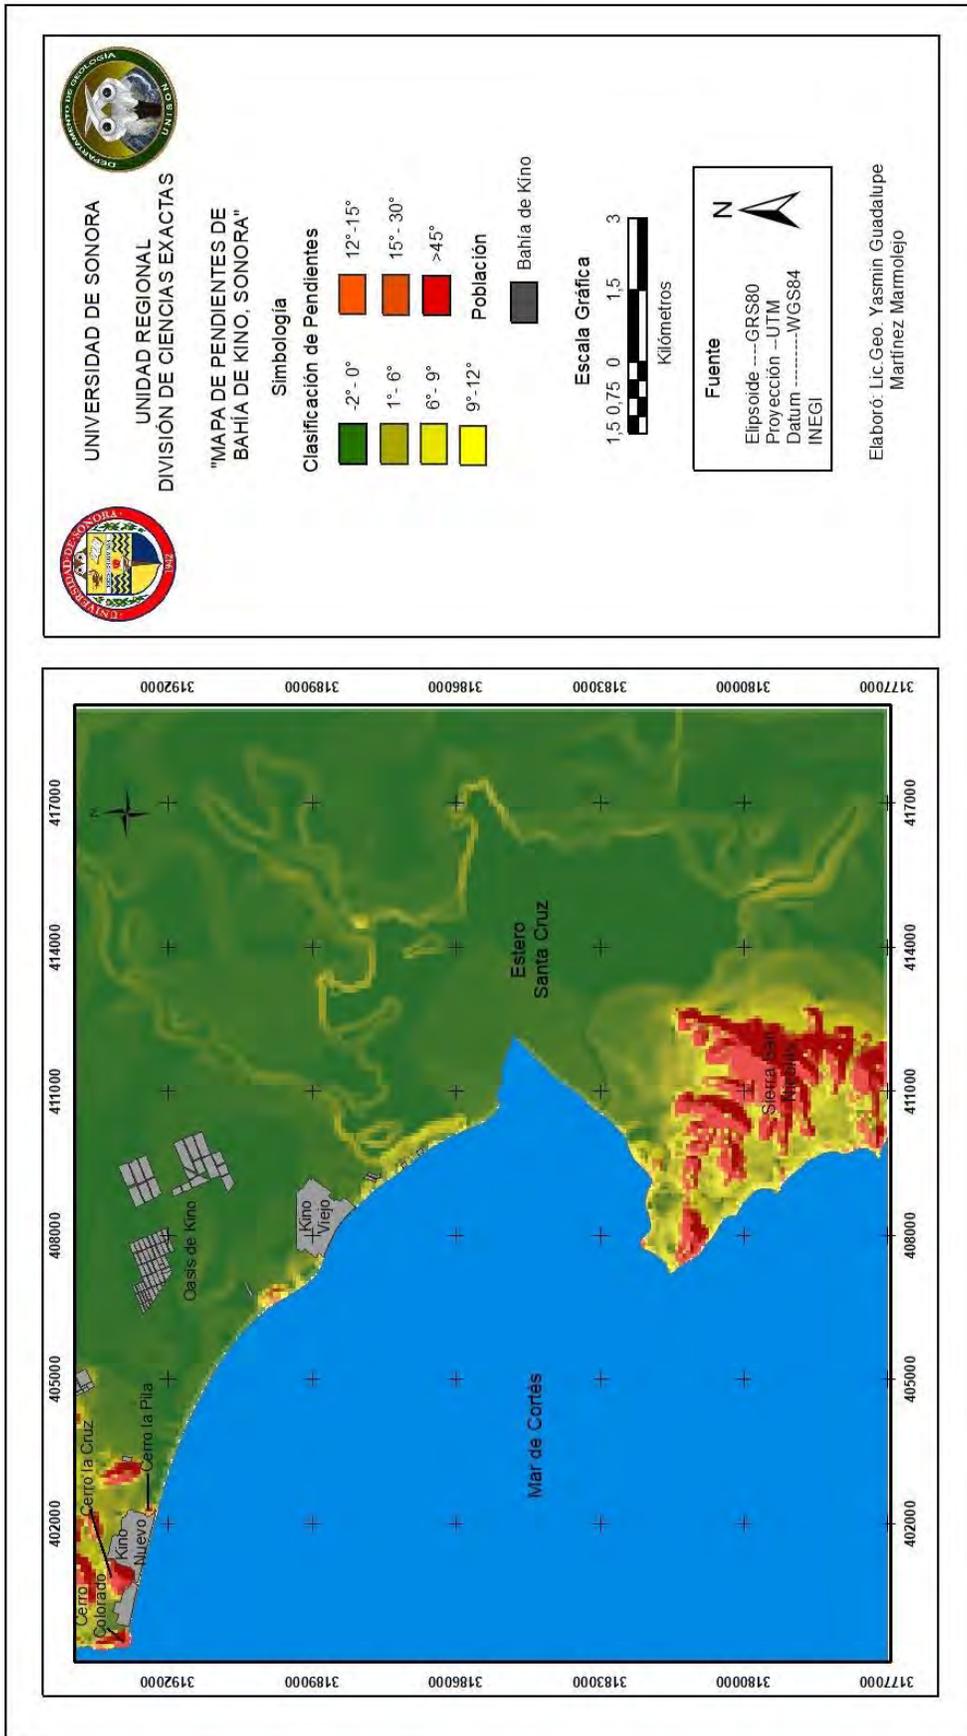
Figura 29.- Mapa de Pendientes de Bahía de Kino.

El color amarillo, es uno de los colores predominantes dentro del área de estudio, con una pendiente que va de los 9° a los 12°, donde la morfología más común es pie de monte inferior y valles en montañas medias, en las cuales se tiene actividad de depositación y erosión; entre los materiales que conforman estas zonas, se pueden encontrar partículas detríticas y fragmentos de roca que han reptado de las zonas elevadas, el tipo de material predominante es sedimentario, por tanto la hace más susceptible a la erosión y a la inestabilidad. (Ver figura 29).

El color rojo claro, representa pendientes mayores de 45°, localizadas en laderas cóncavas y convexas. Esta sección marca las zonas de mayor susceptibilidad a la erosión areal, donde se deja al descubierto la roca madre, causada por la meteorización que comienza a formar diaclasas, además de que dejan al descubierto zonas escarpadas, en las cuales existe un alto índice de erodabilidad de los materiales a causa de la erosión lineal de los cauces, la falta de vegetación es otro factor, pero sobretodo se pueden apreciar estructuras de origen tectónico como sistemas lineales. (Ver figura 29).

El grado de pendiente que presentan las laderas de este lomerío van de los 10° a los 45°, donde la mayor pendiente se tiene en las laderas N, S y E (figura 29), las cuales presentan procesos de denudación y acumulación por el porcentaje de inclinación, donde las rocas de mayor peso y tamaño se deslizan con mayor facilidad, hasta llegar a pendientes donde exista una menor fricción, además de que el suelo puede reptar con mayor facilidad, por su poca profundidad y la falta de vegetación.

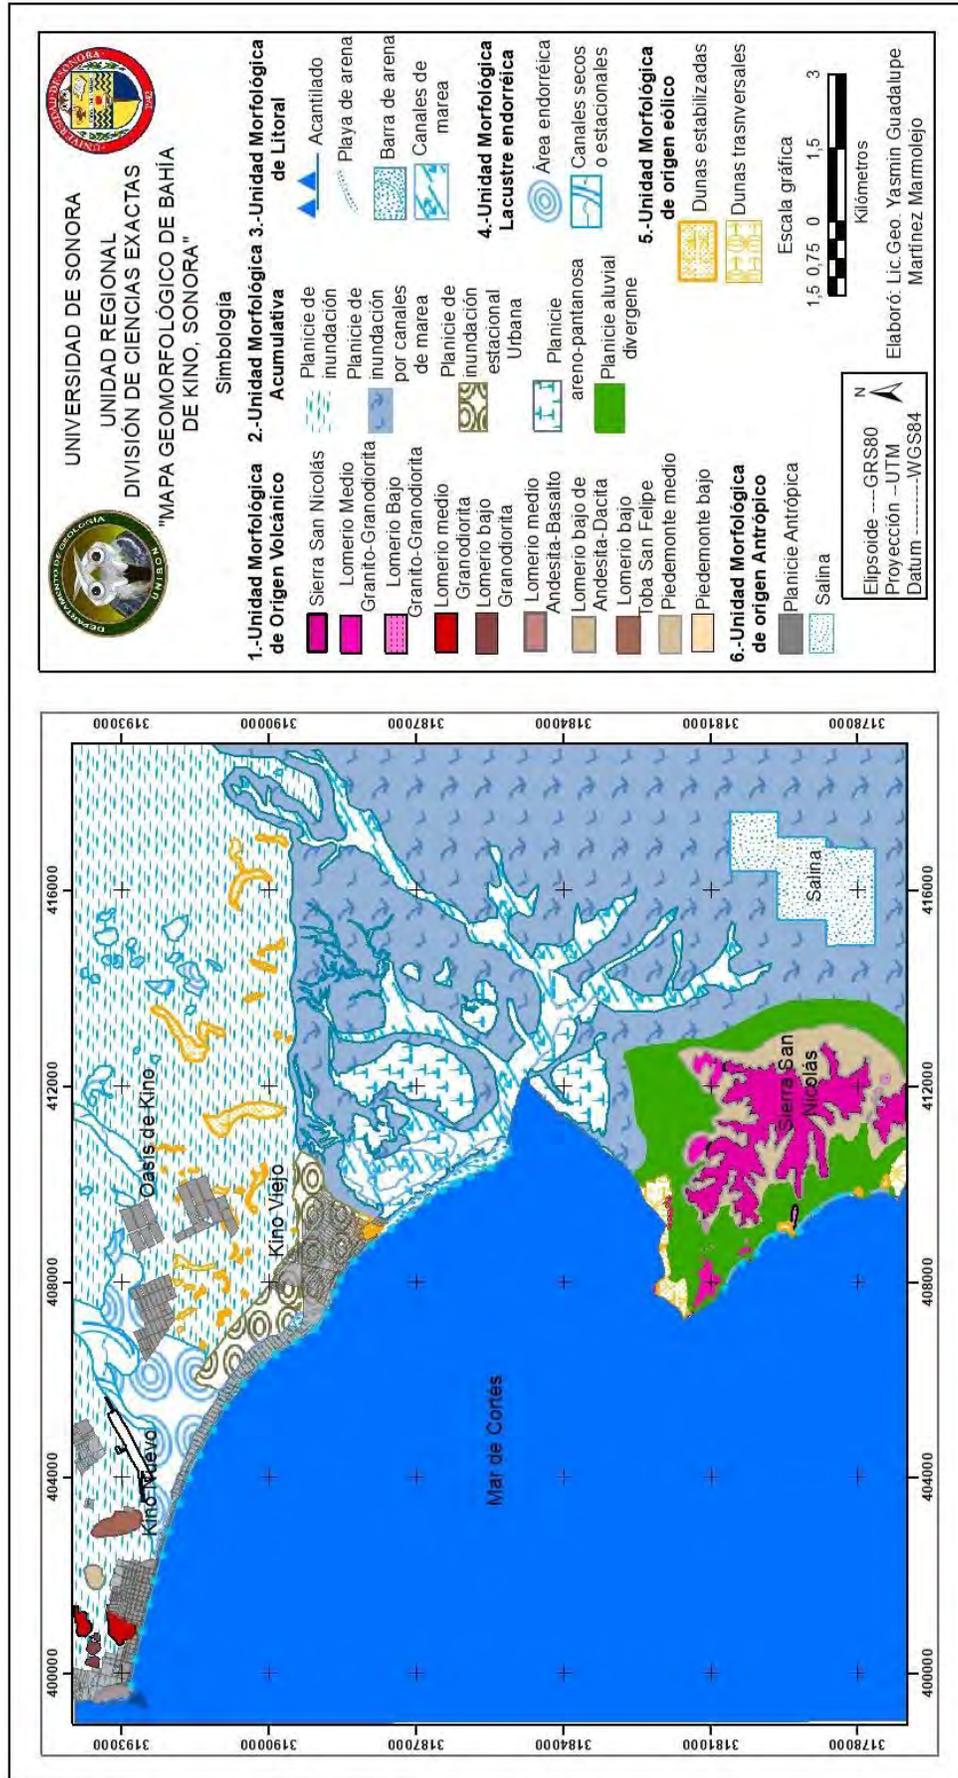
Figura 30.- Mapa Geomorfológico de Bahía de Kino.

Para el área de Bahía de Kino se obtuvieron 6 unidades geomorfológicas de las cuales se tienen 19 subunidades (figura 30), que son las siguientes:

2.3.- Planicie de inundación estacional Urbana: Subunidad localizada en Kino Viejo, se caracteriza por no tener salida fluvial hacia el mar. Cuando se presentan precipitaciones considerables se genera una concentración considerable de agua la cual permanece allí por varias semanas o meses, abandonando este sistema únicamente por infiltración o evaporación.

4.1.- Área endorréica; playa; encharcamiento temporal: Este tipo de subunidad se tiene distribuida en el norte y centro del área de estudio, que se caracteriza por no tener salida fluvial hacia el océano. Cualquier precipitación genera una concentración considerable de agua permaneciendo por varias semanas o meses, abandonado este sistema únicamente por infiltración o evaporación, contribuyendo la concentración de sales.

6.1.- Salina.- Esta subunidad se encuentra al sur de Kino Viejo, al este de la Sierra San Nicolás, es una salina costera que aprovecha el terreno llano a nivel del mar normalmente marismas, de forma que las parcelas se construyen mediante pequeños muros de tierra que separan unas de otras y de los canales por los que llega el agua de mar, dejando que las parcelas se inunden abriendo la compuerta durante una marea alta. Por tanto es una zona donde se deja evaporar agua salada, para dejar solo la sal, poder secarla y recogerla para su venta.

6.2.- Planicie Antrópica. Se localiza en Kino Nuevo y Kino Viejo, presenta amanzanamiento y cuentan con algunos servicios públicos.

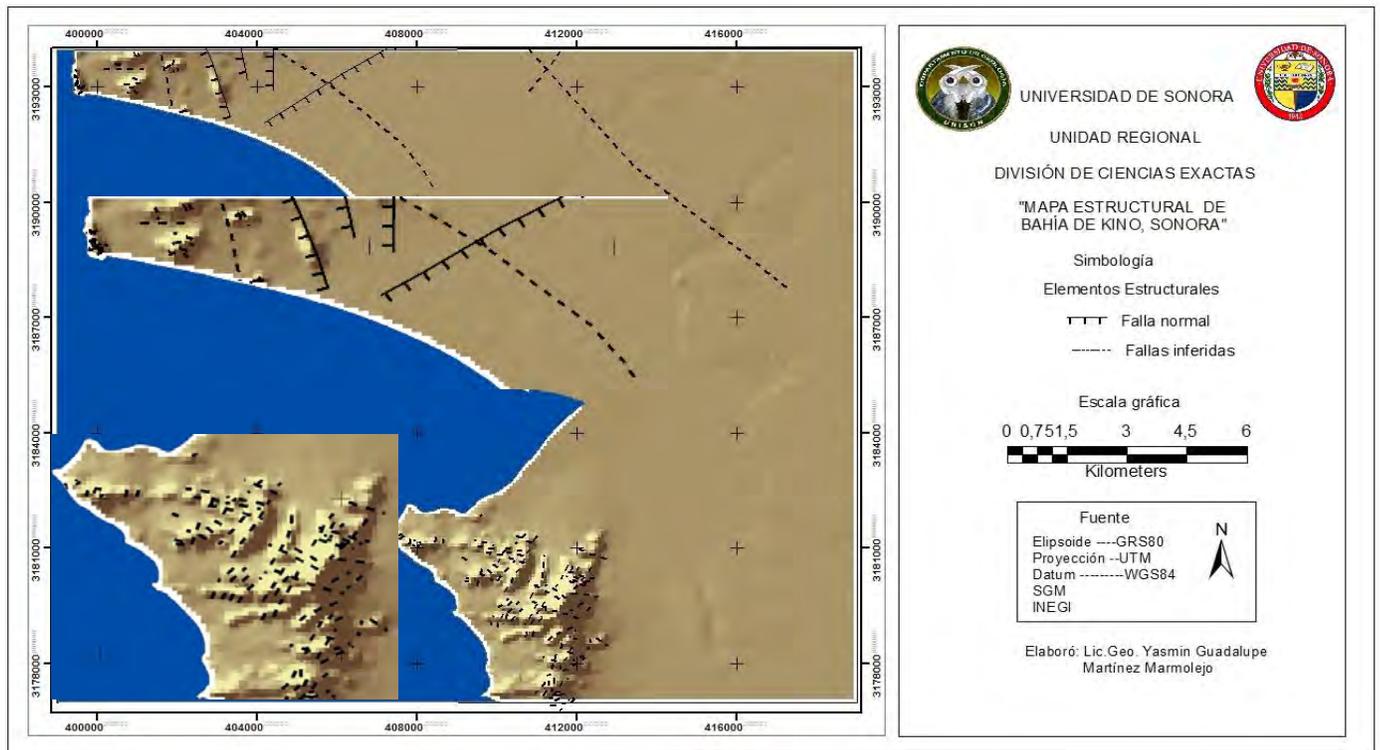
Figura 31.- Mapa Estructural de Bahía de Kino

Este tipo de mapa muestra los principales rasgos geológicos-estructurales que se manifiestan en Bahía de Kino, los cuales están directamente relacionados a procesos ocurridos con la apertura de golfo de California que se caracteriza por:

- La presencia de fallas normales con dirección N-S, NE-SW y NW-SE.
- Fallas transformantes con dirección NW-SE.
- Zonas de extensión.

Para realizar el estudio de procesos de remoción en masa, se consideraron los datos estructurales obtenidos en campo y gabinete, los cuales permitieron complementar el mapa estructural del área, como se muestra en la figura 28, donde a su vez sirvieron para la generación del diagrama de rosas, para representar las direcciones preferenciales de las fallas (figura 31).

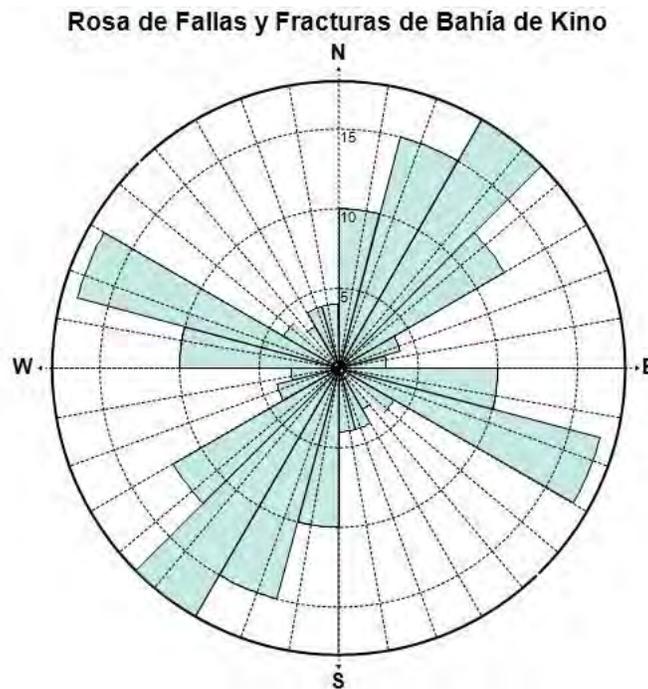
Los datos estructurales obtenidos en campo de Bahía de Kino fueron representados en el diagrama de rosas, el cual muestra que dentro del área se tienen dos grupos de familias de fallas (figura 32), el primer grupo está conformado por fallas con dirección N-NE y el segundo grupo NW-W, de las cuales la mayor parte se concentra en un rango principal del 5% y 10%, con rumbos que van de los 10° hasta los 30° en dirección N-NE y NW-W.

Manifestando que el primer grupo de familia de lineamientos es el dominante, con dirección N-NE, siendo esta la tendencia de dirección principal del sistema de fallas que se encuentran en el área.

Figura 32.- Rosa de Fallas y Fracturas de Bahía de Kino.

Los datos estructurales obtenidos en campo de Bahía de Kino fueron representados en el diagrama de rosas, el cual muestra que dentro del área se tienen dos grupos de familias de Fallas (figura 29), el primer grupo está conformado por fallas con dirección N-NE y el segundo grupo NW-W, de las cuales la mayor parte se concentra en un rango principal del 5% y 10%, con rumbos que van de los 10° hasta los 30° en dirección N-NE y NW-W.

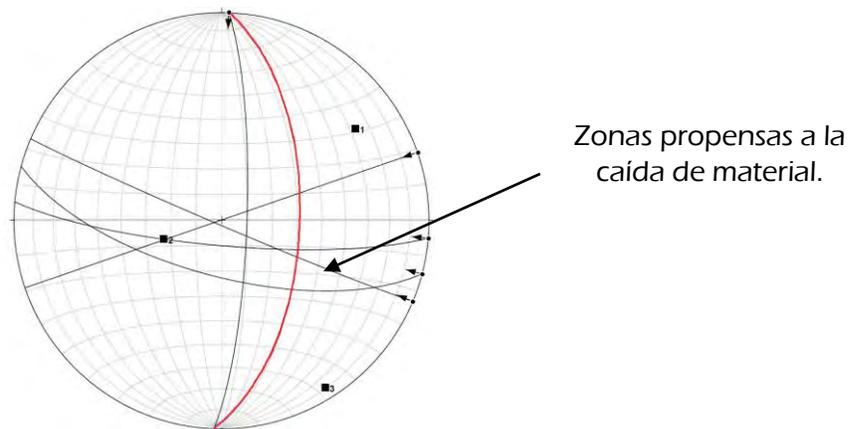
Figura 33.- Red de Wulff, del sistema de fallas y fracturas en el Cerro la Pila.

En la Red de Wulff (figura 33) se representa la distribución preferencial de las familias de lineamientos que se tienen en el cerro la Pila; para este caso la dirección dominante es NEE-SW, E-W y SE-NW. Mostrando que el plano de deslizamiento es NE, SE y SW, debido a que se tiene el mayor número de intersecciones de lineamientos, por consiguiente hace que sea favorable la caída, de bloques en esa dirección.

Con los datos estructurales obtenidos en campo respecto al fracturamiento de las rocas que pudieran favorecer la existencia de procesos de remoción en el cerro la Pila, se realizó un análisis estadístico, los cuales fueron representados en un Diagrama de Wulff y Schmidt (figura 33).

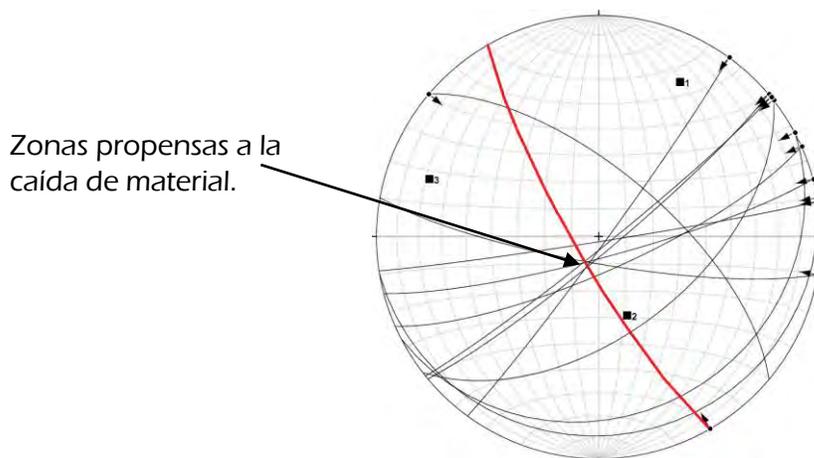
Figura 34.- Red de Wulff del sistema de fallas y fracturas del Cerro la Cruz.

La familia de lineamientos dominante tiene una dirección NE-SW y NNE-SWW, las cuales cortan a otras fracturas que tienen una dirección NW-SE. Por tanto el plano de deslizamiento tiene una dirección S, SW y SE, puesto que es la zona con mayor cizallamiento que concentra el máximo esfuerzo, siendo un lugar factible para favorecer la caída de material rocoso. (figura 34).

Con respecto al grado de fracturamiento en el cerro la Cruz, se graficó en el diagrama de Wulff los datos obtenidos en campo, que permitieron identificar las zonas de mayor esfuerzo, propicias a la caída de material. (figura 34).

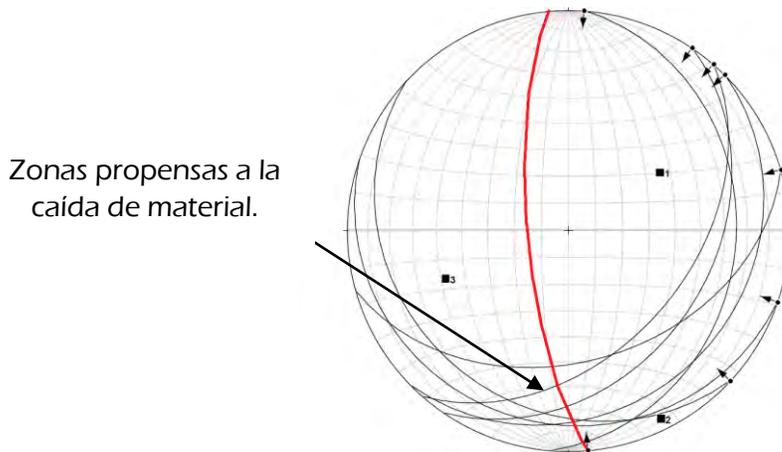
Con respecto a lo estructural, se tiene la presencia de un sistema de fallas tipo normal, con dirección NE y SE, con un plano de deslizamiento promedio SW y SE. La mayor concentración de esfuerzo se tiene en la zona SE y SW siendo los lugares que presentan mayor cizallamiento y por consiguiente propicios a caída de material. (figura. 35).

Figura 35.- Red de Wulff del sistema de fallas y fracturas del Cerro Colorado.

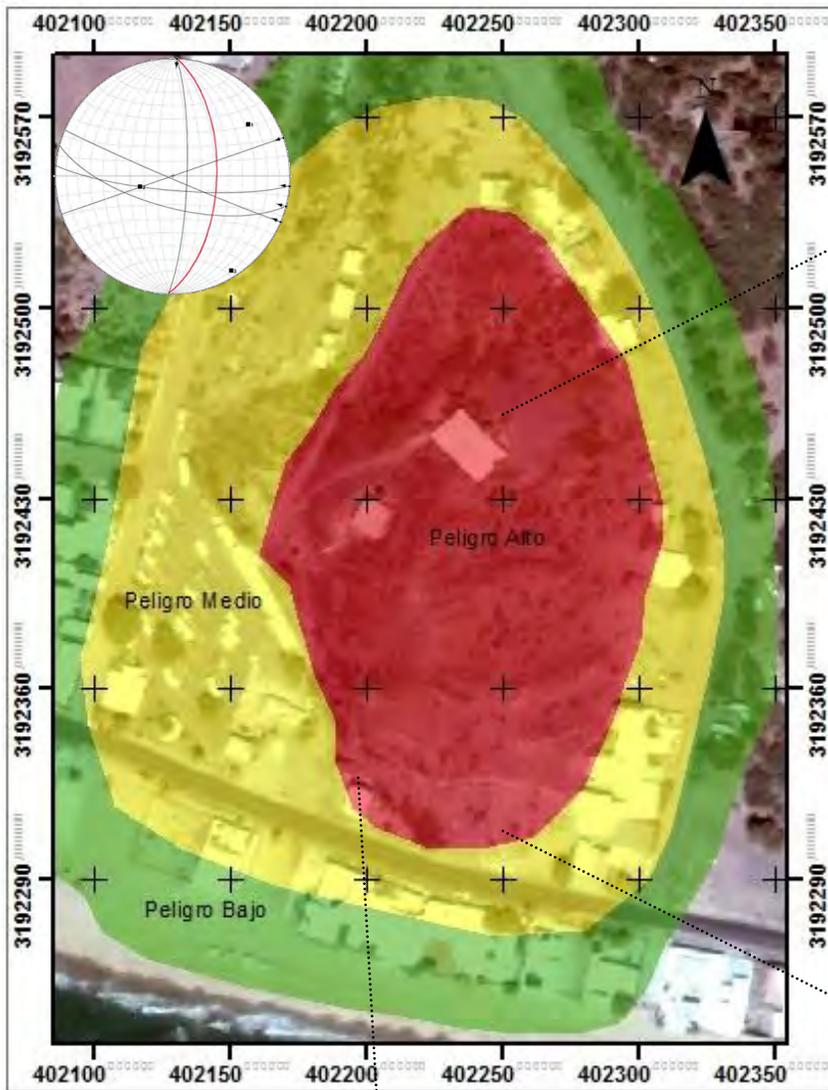
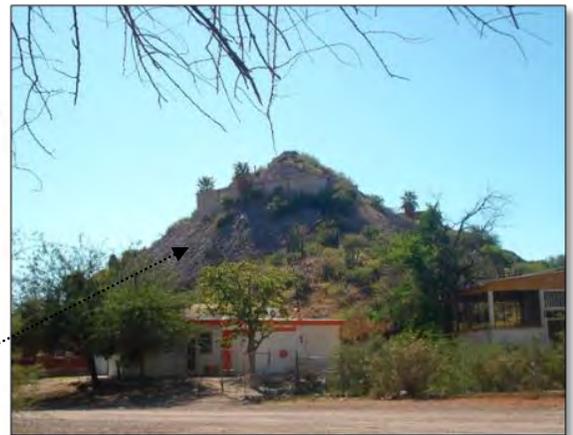
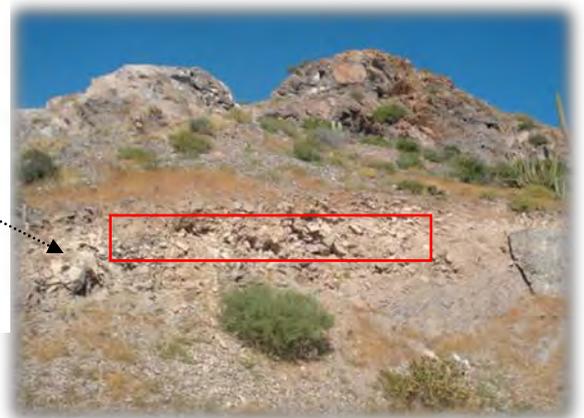
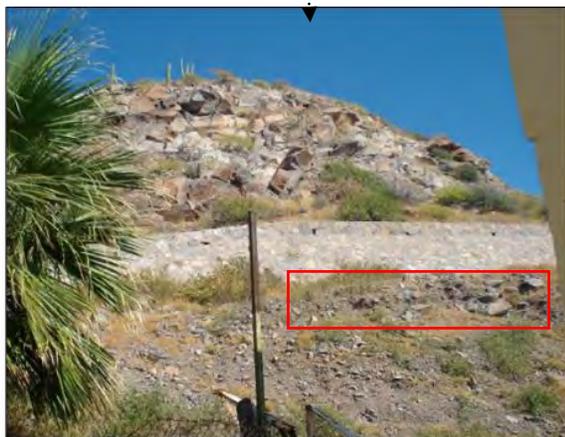
- a) Caída y Rodamiento.- El mecanismo de movimiento es de desprendimiento y el material involucrado es roca, el cual se generó sobre una superficie en la que se produjo un desplazamiento de rotura, debido al intemperismo el cual está sujeto al fracturamiento, que sigue una constante en cuanto a dirección preferencial que es NE-SW y E-W, lo que pudiera generar un desplome. Este tipo de proceso se presenta en la ladera norte, sur y suroeste. (figura 36).
- b) Deslizamiento traslacional.- Se presenta en la ladera norte, y sur, debido a la falta de vegetación y la escasa capa de suelo, además del fracturamiento e intemperismo que presenta la roca, donde el material se mueve hacia abajo y hacia fuera, con un velocidad lenta a moderada. Donde el mecanismo de movimiento es de deslizamiento simple y el tipo de material involucrado es roca individual y múltiple (figura 36).

Figura 36.- Tipos de Procesos de remoción en masa que se presentan en el cerro la Pila.

-Proceso de Caída  
-Deslizamiento traslacional

Proceso de deslizamiento traslacional.

Procesos de Caída

Las zonas identificadas con riesgo Alto por procesos de caída, deslizamiento traslacional y rodamiento, se encuentran en la parte baja y alrededor de los cerros la Pila y la Cruz (ver figuras 36 y 37), en Kino Nuevo. Las áreas de riesgo medio en el cerro la Pila se localizan sobre la avenida mar de Cortés al S, SW y SE,, además de las viviendas que se tienen entre la avenida Punta Chueca y calle Puerto Peñasco, que se localizan al este y oeste del mismo. En el cerro la Cruz las zonas habitacionales que representan un riesgo medio son las que se encuentran sobre la avenida Mar de Cortés y las que se ubican entre las calles Cancún, Puerto Vallarta y Celestún, localizadas S, SE y SW del cerro (figura 37).

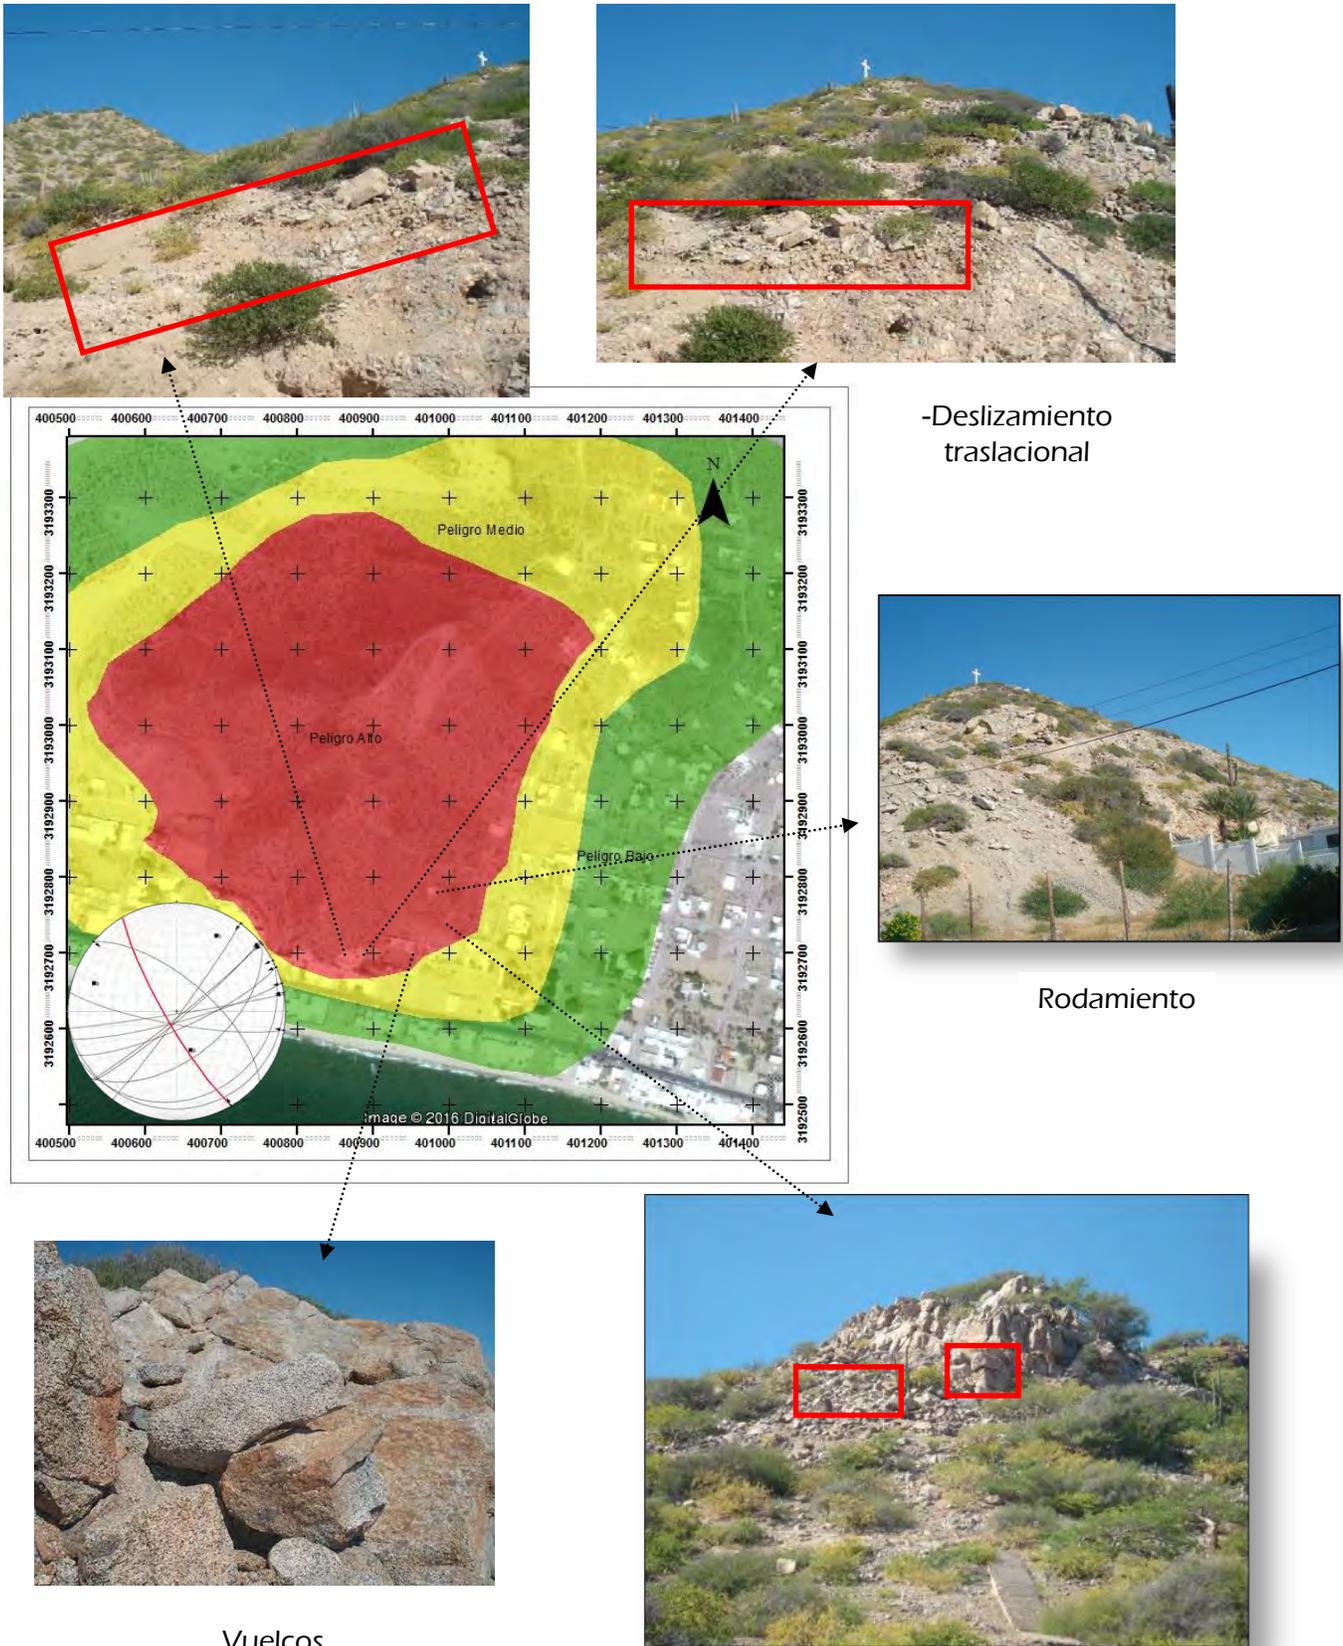
a) Caída y Rodamiento.- El mecanismo de movimiento es de desprendimiento, donde el material involucrado es roca, el cual se generó por producto de erosión en los bloques rocosos, atendiendo discontinuidades estructurales como (fallamiento y fracturamiento). Este tipo de proceso se presenta en la ladera sur, sureste y suroeste; su velocidad es lenta. (figura 37).

b) Deslizamiento traslacional.- Este tipo de proceso se presenta en la ladera suroeste y sur, donde algunos de los factores como la falta de vegetación y la delgada capa de suelo, así como la elevada precipitación, que junto con el fracturamiento e intemperismo, hacen que el material se mueva con mayor facilidad hacia abajo y hacia fuera, con una velocidad lenta a moderada. Donde el mecanismo de movimiento es de deslizamiento simple y el tipo de material involucrado es roca individual y múltiple (figura 37).

c) Vuelcos.- En el cerro la Cruz se tiene la caída de bloques rocosos con giro hacia adelante, donde el tipo de material involucrado es roca. Este tipo de proceso se propició por la presencia de discontinuidades estructurales como grietas de tensión y algunas formaciones columnares, que tienden a la vertical. Su velocidad es muy lenta y lenta, esto sujeto a la presencia de elevadas precipitaciones puede variar. (Ver figura 37).

Figura 37.- Procesos de remoción en masa que se generan en el cerro la Cruz.

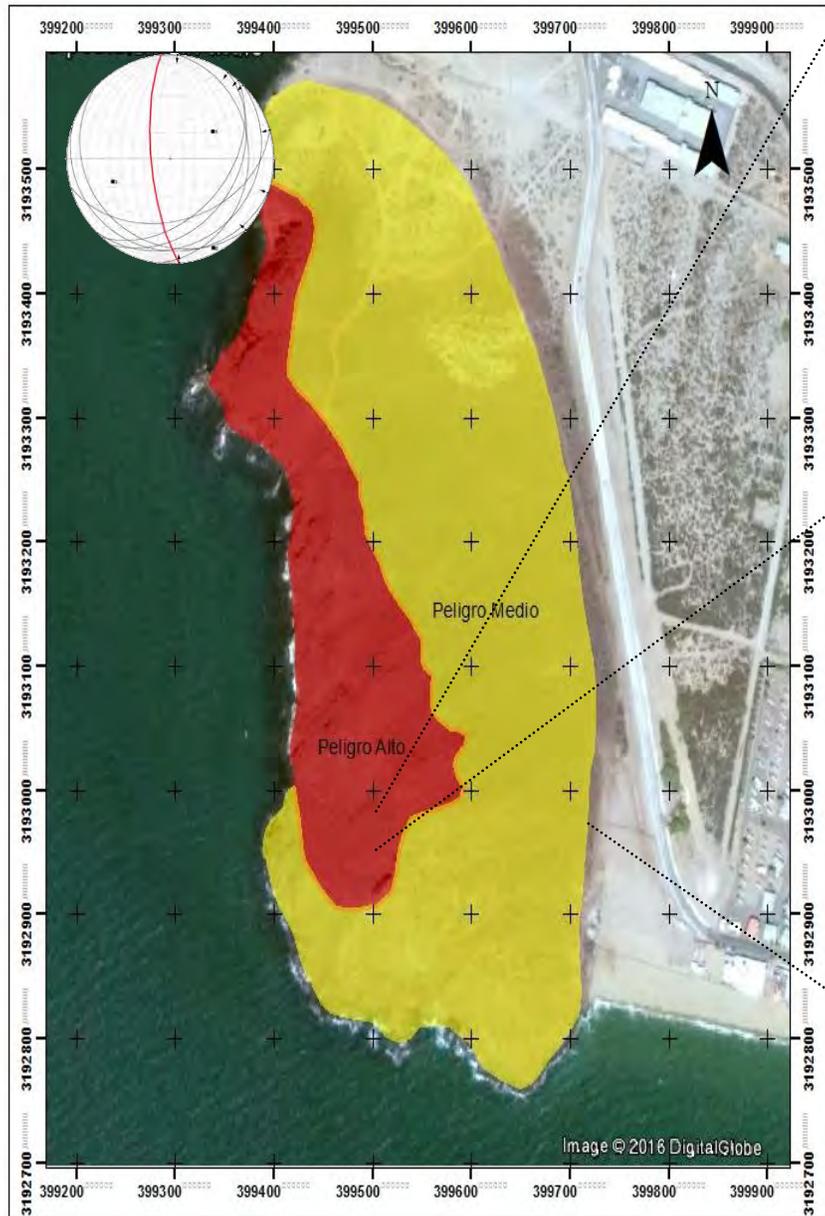
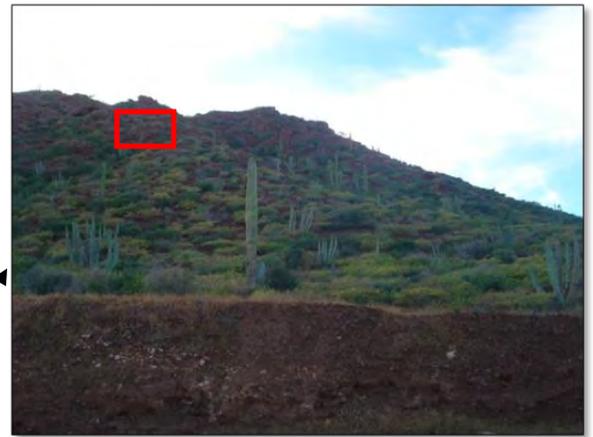
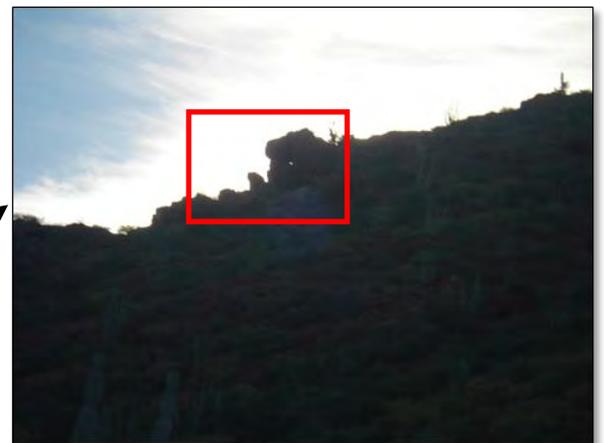
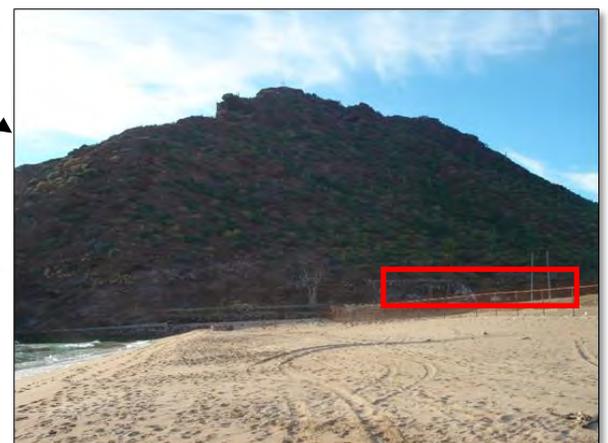
El cerro Colorado presenta un solo tipo de proceso de remoción en masa, que es por caída y rodamiento; donde el mecanismo de movimiento es de desprendimiento, y el tipo de material involucrado es roca, causado por el intemperismo y la erosión costera que genera el oleaje, ejemplo de ello es la ladera oeste la cual está en contacto directo con el oleaje del mar de Cortés, y el transporte de sales, formando en las rocas una morfología de tipo tafony, que son huecos en las mismas, además de los sistemas de estructurales de lineamientos, que en conjunto van a generar movimientos abruptos de fragmentos de roca en las pendiente fuertes y acantilado. Que es un movimiento prácticamente de caída libre, rodando y rebotando. (Ver imagen 38).

Proceso de Remoción por caída y rodamiento.

Zona de depósito por caída

Figura 38.- Procesos de remoción en Masa que se presentan en el Cerro Colorado.

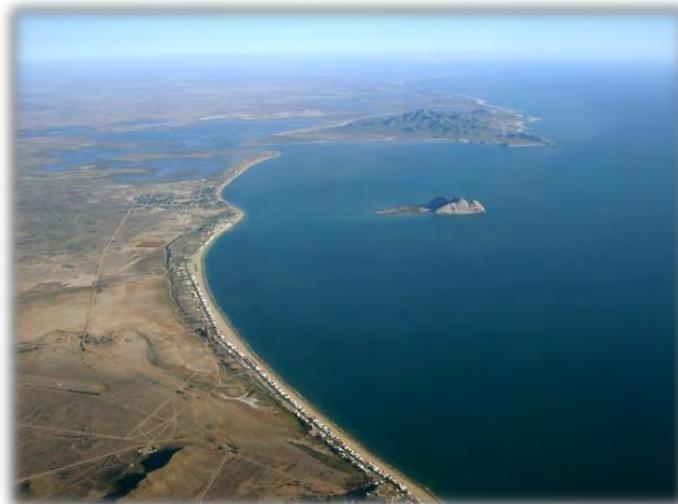
Bahía de Kino es una Costa de acumulación o depositación, la cual está dominada por un régimen de sedimentos, provenientes de una costa o plataforma marina adyacente, y algunos en menos proporción del sistema fluvial, los cuales son distribuidos por los procesos marinos. (figura 39).

Figura 39.- Vista aérea de Bahía de Kino. Tomada por Fabián Iriarte. Panorámico.

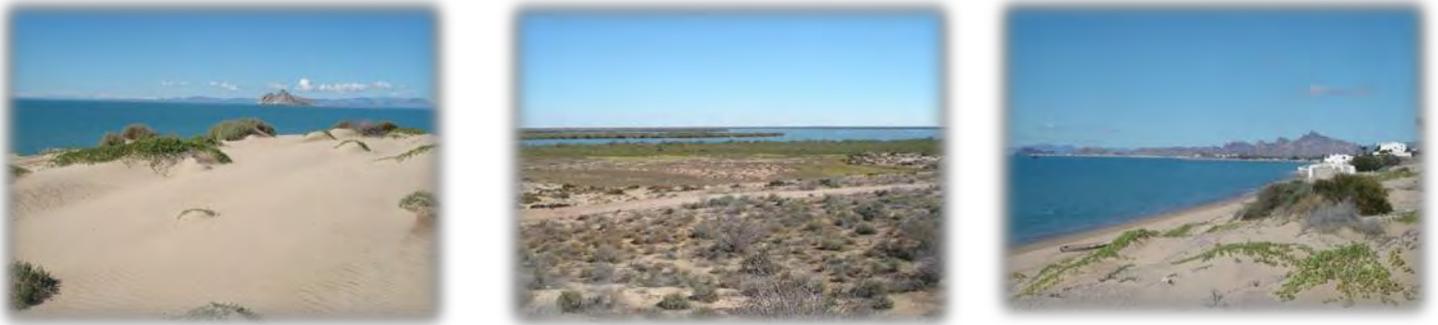
La morfología de Bahía de Kino se caracteriza por presentar una barra arenosa, playa, dunas, humedales y estuarios. (figura 40).

Figura 40.- Morfología costera de Bahía de Kino.

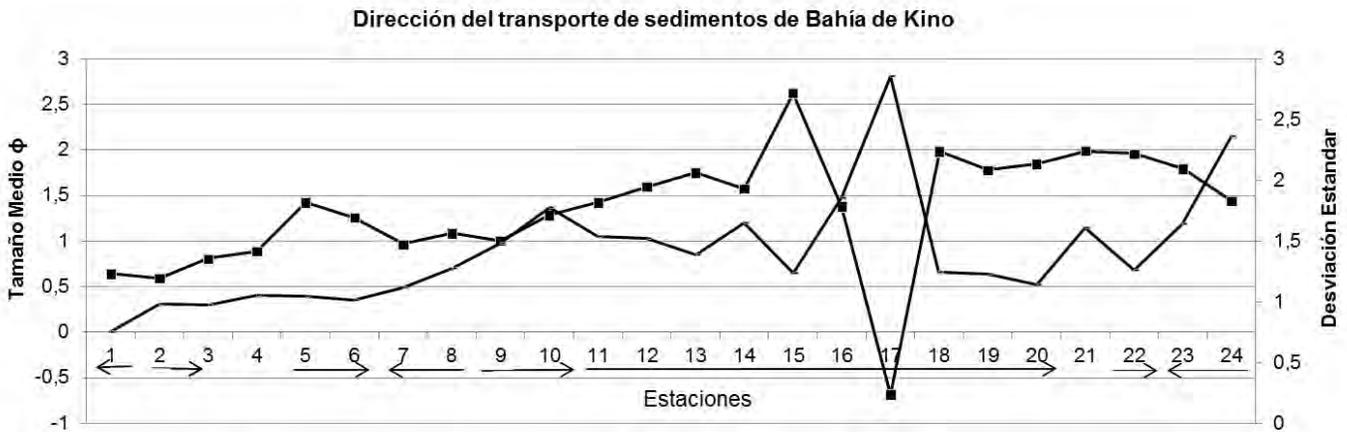
De acuerdo con los parámetros (tamaño medio y grado de clasificación) utilizados por Sunamura y Horikawa (1971) se obtuvo gráficamente la interpretación del transporte. En la gráfica 5 se comparan los valores de la distancia (puntos de muestreo) contra tamaño medio y grado de clasificación (desviación estándar), determinándose así la posible dirección de transporte de sedimentos indicado con la dirección de las flechas.

Gráfica 5.- Representación gráfica del Tamaño medio y desviación estándar contra la distancia, donde las flechas muestran la probable dirección del transporte de sedimentos en Bahía de Kino, de acuerdo con la metodología de Sunamura y Horikawa (1971).

La gráfica 5 se muestra la dirección del transporte de sedimentos a partir del punto de muestreo 1 al 24, donde la distancia entre cada punto es de 500 m; observando que a partir del punto 11 al 20 presentan una dirección dominante de transporte hacia el SE, mientras que en los puntos de muestreo restantes se mantiene un equilibrio. (figura 41).

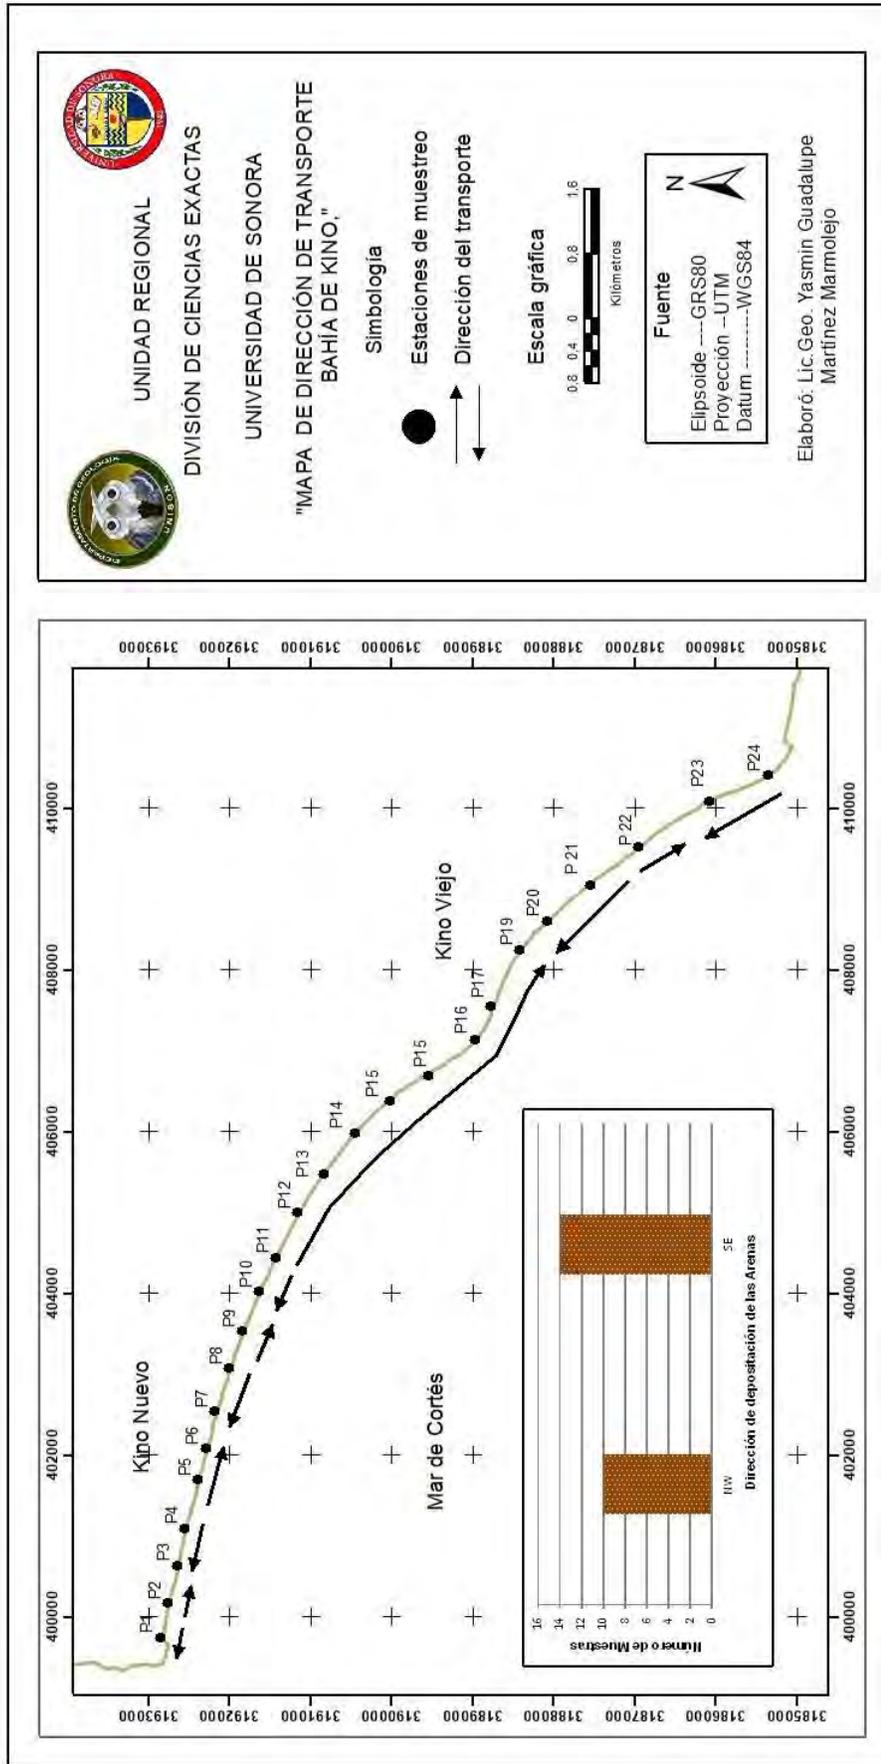
Figura 41.- Mapa de Dirección de transporte de sedimentos, de Bahía de Kino.

Por tanto la sección que va del punto 11 al 20 se está presentando el mayor índice de erosión, ya que se aprecia la tendencia de dirección del transporte de sedimentos hacia un punto específico (figura 41). En periodos de temporales u oleajes con cierta intensidad hacen que la orilla retroceda y la anchura de la playa seca sea menor, y en consecuencia parte de la infraestructura presente daños como: cuarteaduras y colapso. (figura 42 y 43).

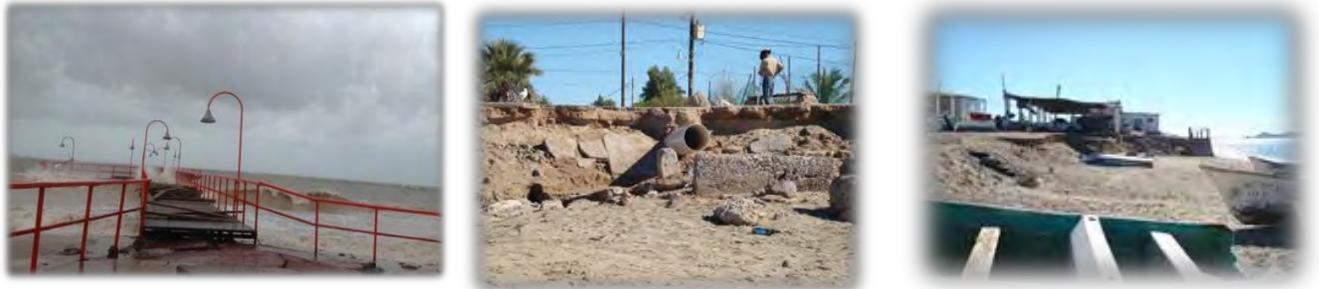
Las zonas consideradas de Riesgo alto por erosión costera en su mayoría se localizan en Kino Viejo, viéndose afectadas áreas de tipo habitacional, recreación, descanso (hoteles y departamentos), el muelle y comercio (al por menor y al por mayor), donde el tipo de infraestructura en su mayoría carece de criterios estructurales apropiados. (figura 42 y 43).

Figura 42.- Kino Viejo, zona de riesgo alto por erosión costera.

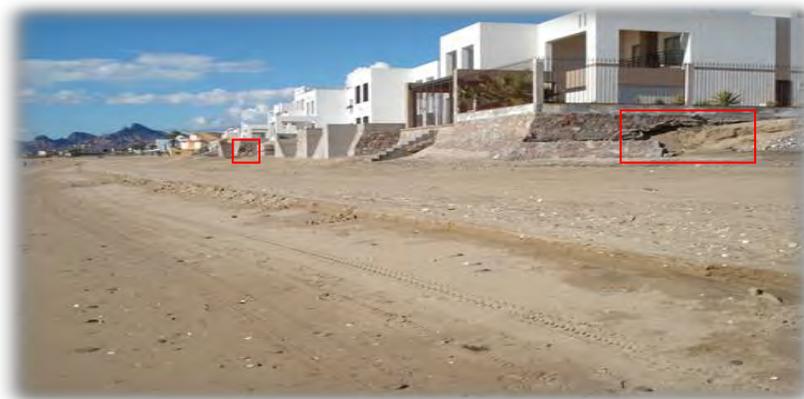
Otra zona catalogada de riesgo alto por erosión costera es Kino Nuevo, de manera puntual en las edificaciones que se localizan a lo largo de la orilla de la playa (figura 43 y 45).

Figura 43.- Edificaciones dañadas a lo largo de la playa en Kino Nuevo.
