# UNIVERSIDAD DE SONORA

EVALUACIÓN DE RIESGOS GEOLÓGICOS  
EN BAHÍA DE KINO, SONORA, MÉXICO.

**TESIS**

Que para obtener el Grado de:  
Maestro en Ciencias-Geología.

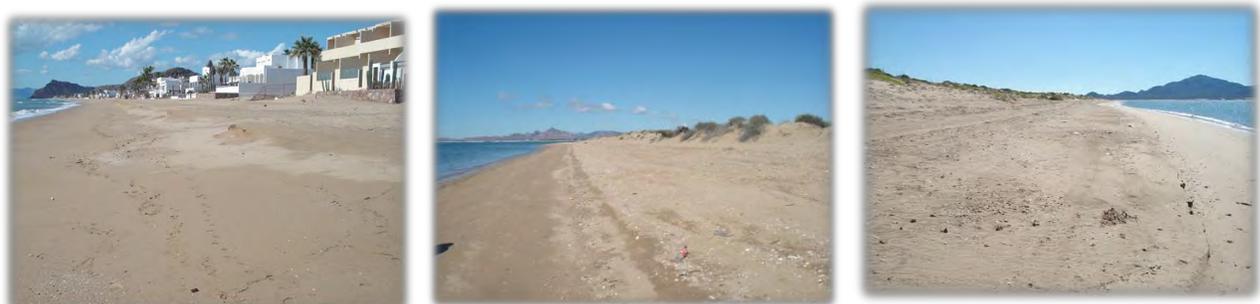
Las zonas de Riesgo medio se encuentran al norte de Kino Nuevo y las de Riesgo bajo al sur de Kino Viejo, cerca del estero Santa Cruz, donde la presencia de población es escasa, y por el momento no se tiene evidencia de procesos erosivos (figura 44 y 45).

Figura 44.- Kino Nuevo y Kino viejo zona de riesgo medio y bajo por erosión costera.

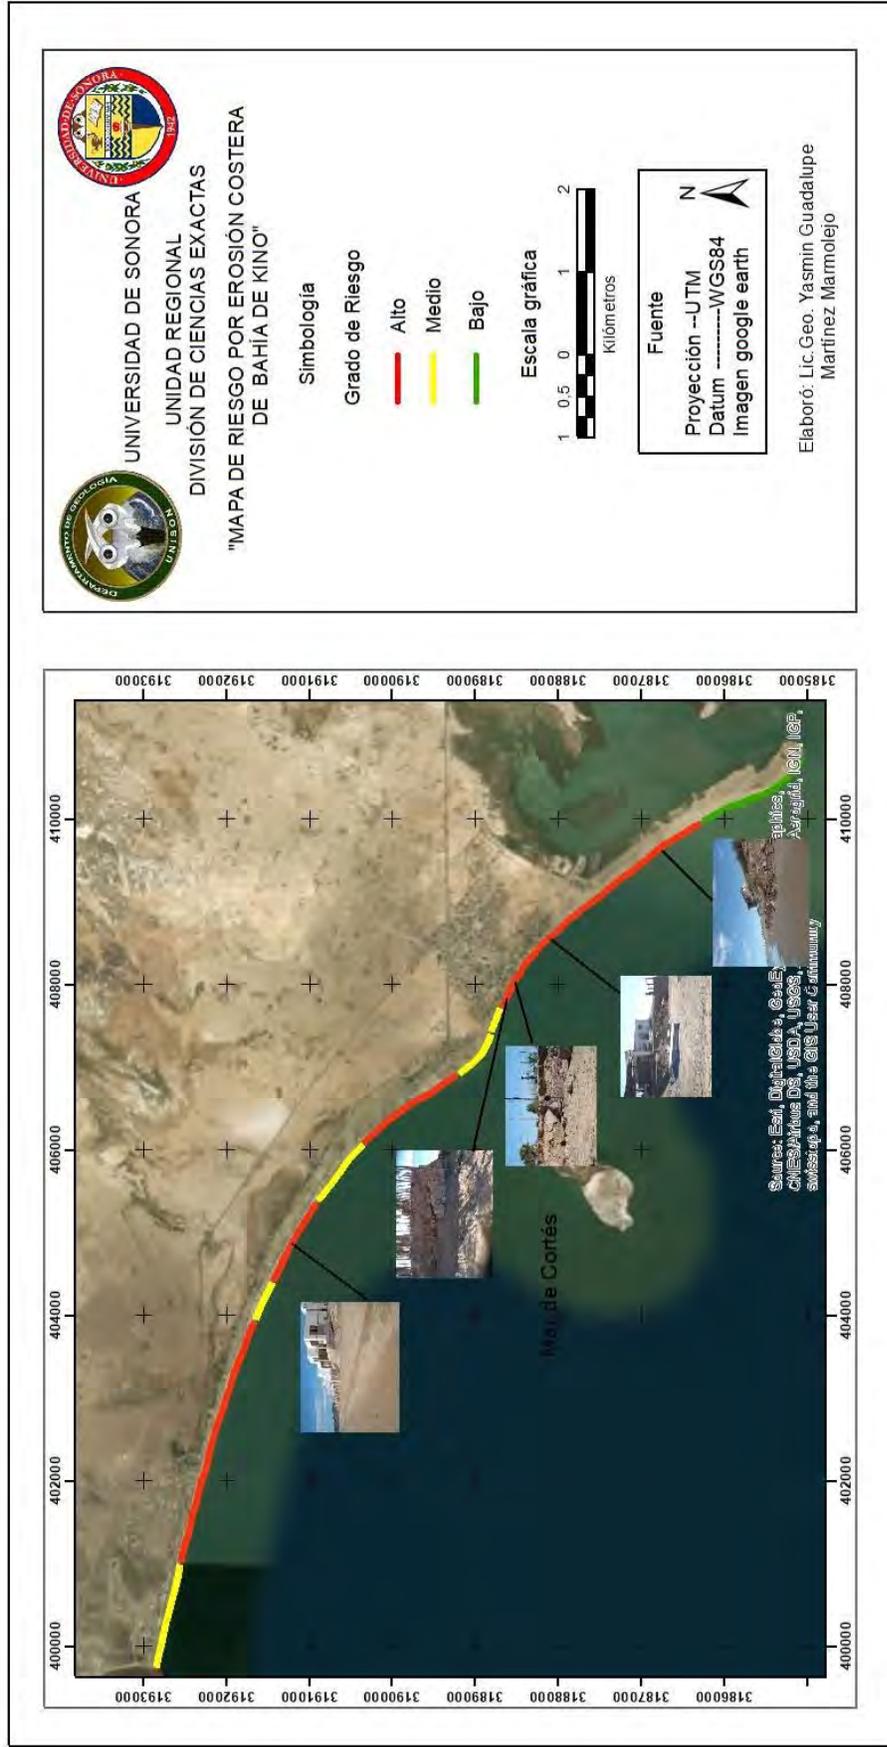
Figura 45.- Mapa de Riesgo por Erosión Costera de Bahía de Kino.

Otra zona catalogada de riesgo alto por erosión costera es Kino Nuevo, de manera puntual en las edificaciones que se localizan a lo largo de la orilla de la playa (figura 43 y 45).

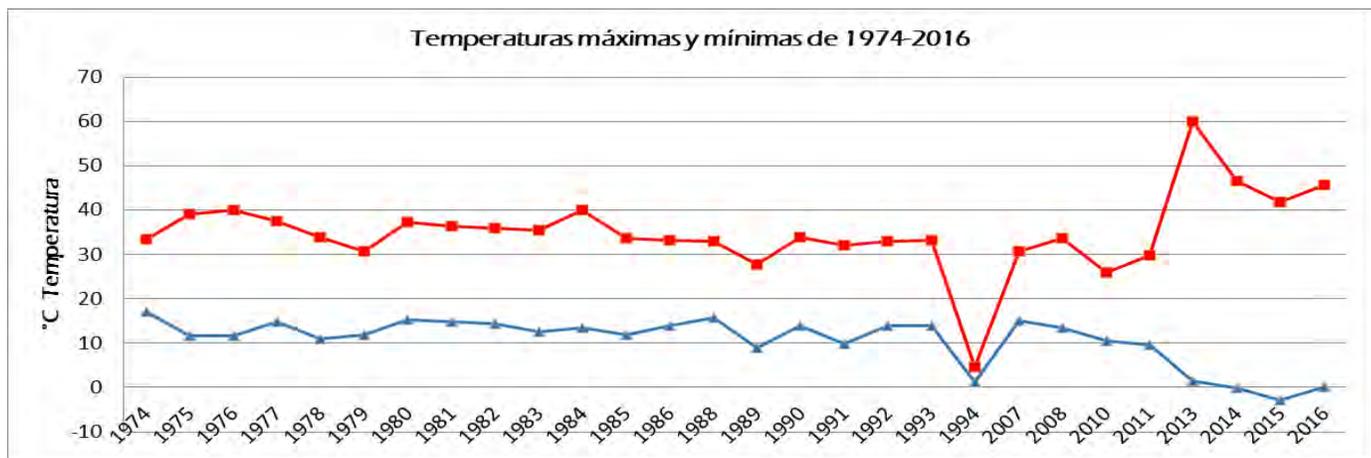
Una vez obtenidos los datos meteorológicos, se realizó la representación de los mismos mediante gráfica de barras y puntos que muestran la distribución y comportamiento de las precipitaciones y temperatura, en un periodo de 28 años.

Gráfica 6- Temperatura anual máxima y mínima de Bahía de Kino.

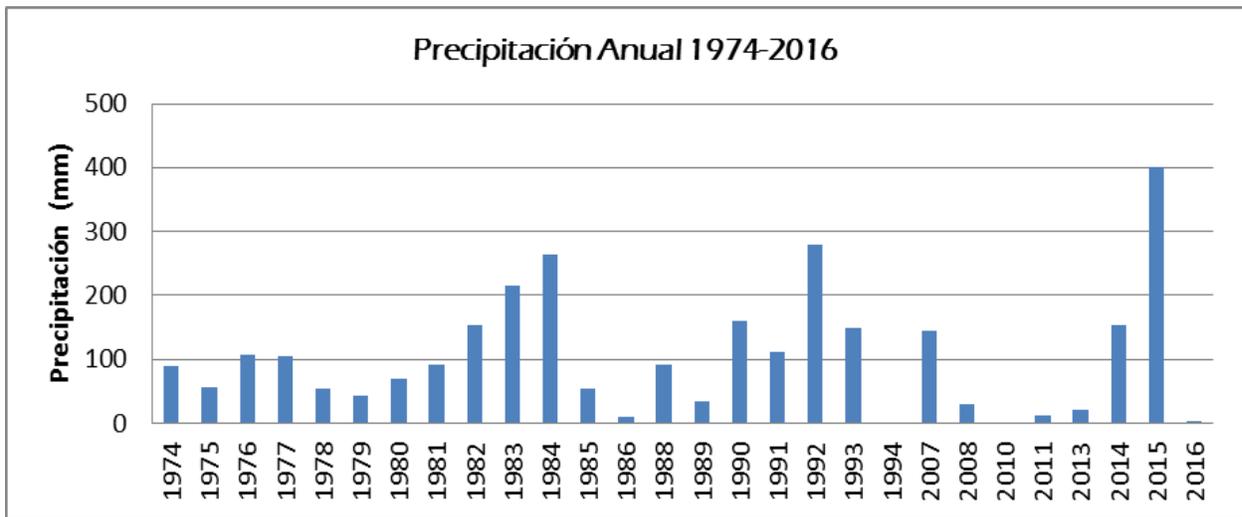
Gráfica 7- Precipitación anual de Bahía de Kino.

En la gráfica 7 se muestra que gran parte de las precipitaciones elevadas se presentan en los meses de julio, agosto y septiembre, pero en ocasiones no se generan con la misma intensidad o son escasas, donde se tienen periodos de recurrencia de 5 a 7 años con precipitaciones mayores de 250 mm, así como lapsos de 5 a 4 años con escasa precipitación por debajo de los 50 mm.

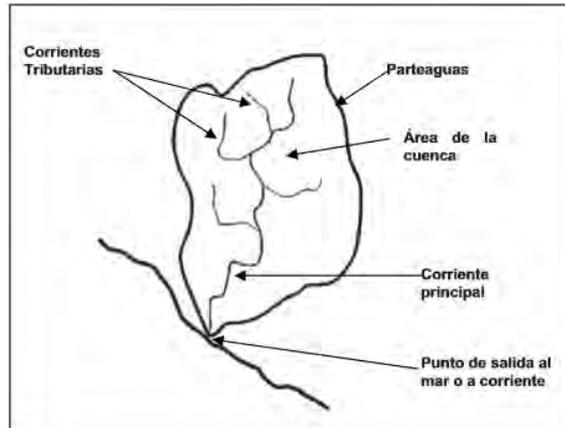
El área de la cuenca se define como la superficie, en proyección horizontal, delimitada por el parteaguas. (Figura 46) (CENAPRED 2004).

Figura 46.- Principales características de una cuenca hidrológica.  
Fuente: CENAPRED 2004.

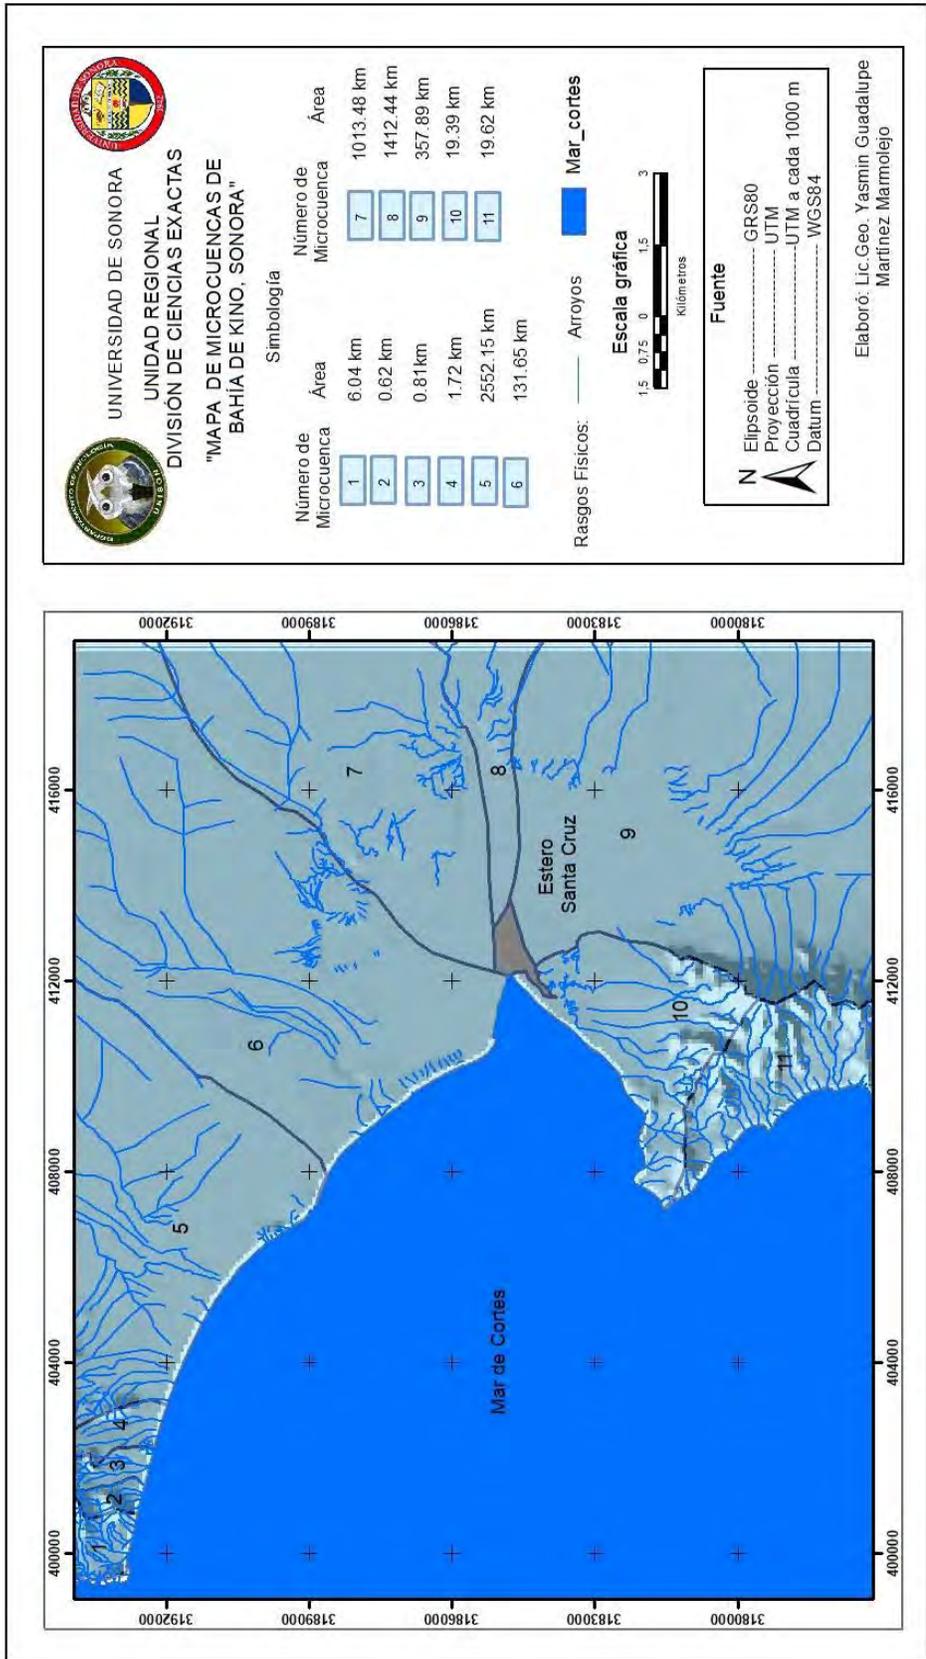
De acuerdo con su tamaño, se tienen cuencas pequeñas y medianas dentro del área, las cuales son de tipo exorreica; teniendo un total de 11 microcuencas en la zona de estudio (figura 47).

Figura 47- Mapa de Microcuencas de Bahía de Kino.

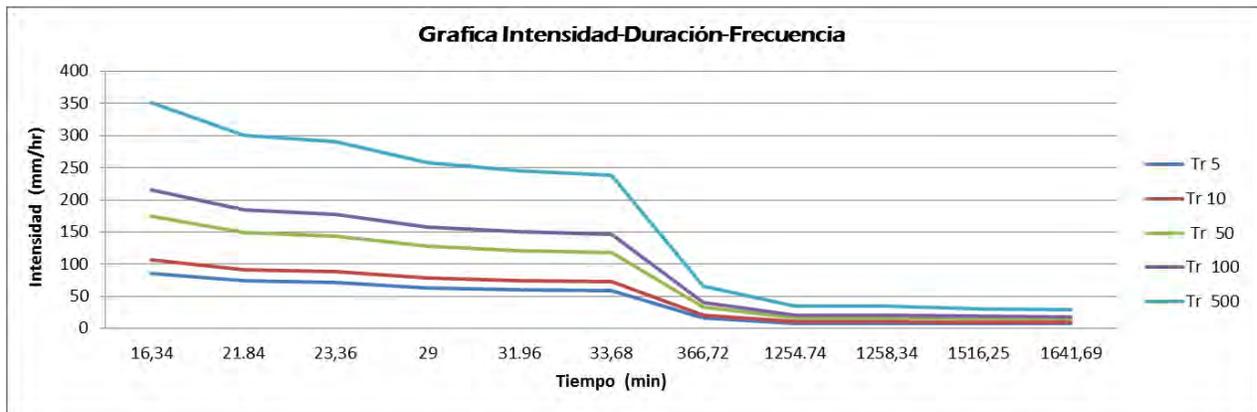
En la gráfica 8 se muestra la relación que existe entre duración, intensidad y frecuencia de un evento máximo de lluvia, asociado a la frecuencia o periodo de retorno, donde para cada periodo se tiene una curva diferente la cual muestra que a medida que incrementa el tiempo la intensidad de la lluvia va disminuyendo en cada uno de los años, mientras que a menor tiempo mayor es la intensidad de la precipitación alcanzando más de los 300 mm/hr en un periodo de retorno de 5 a 500 años.

Gráfica 8.- Intendencia Duración y Frecuencia de Bahía de Kino, Sonora.

El primer nivel de inundación muestra el tamaño, distribución y dimensión que alcanzaría el nivel del agua en un periodo de retorno de 500 años, con una intensidad de lluvia superior a los 300 mm/hr en un tiempo de 30 minutos como se muestra en la gráfica 8, con caudales instantáneos superiores a los 2000m<sup>3</sup>/s; donde el nivel del agua alcanzara los 4 metros, este nivel muestra el escenario más catastrófico que se puede presentar en Bahía de Kino (figura 48).

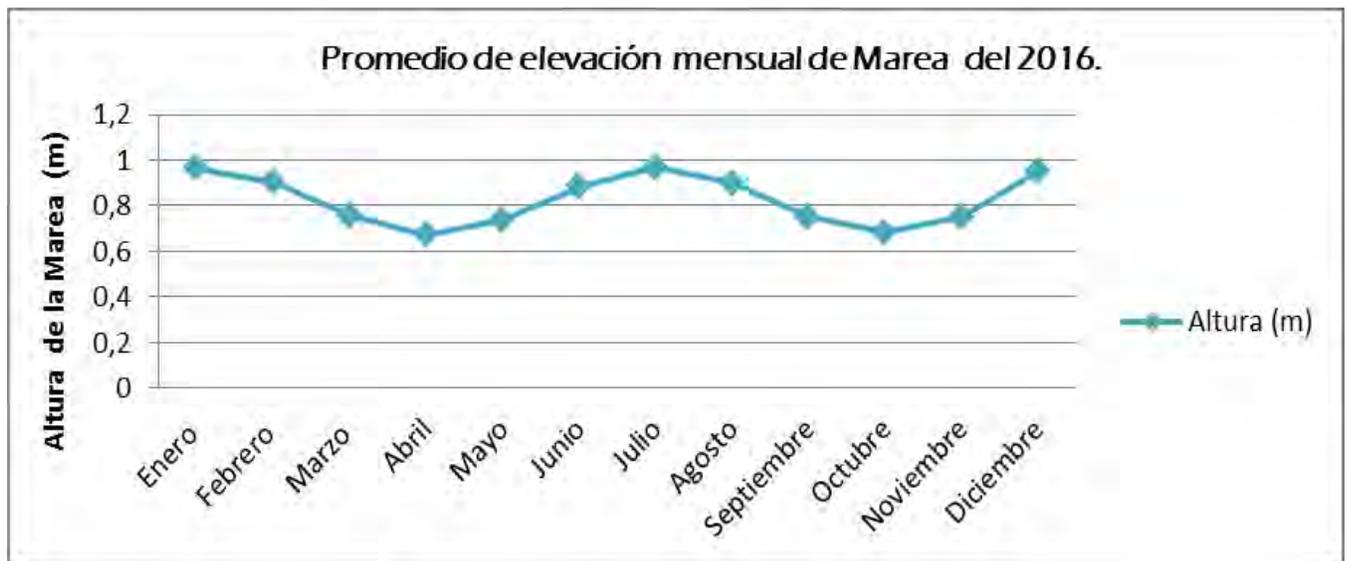
Para el caso de Bahía de Kino, se analizó el comportamiento que presentó la marea mensualmente en el 2016, representado en la gráfica 9.

Gráfica 9.- Promedio de elevación mensual de marea del 2016.

El promedio mensual de marea en el 2016, indica que en los meses de junio, julio, agosto, diciembre y enero se tiene el nivel más elevado de marea, alcanzando un metro de altura, mientras que en abril y octubre, se tiene el nivel más bajo que es de 0.6 metros.

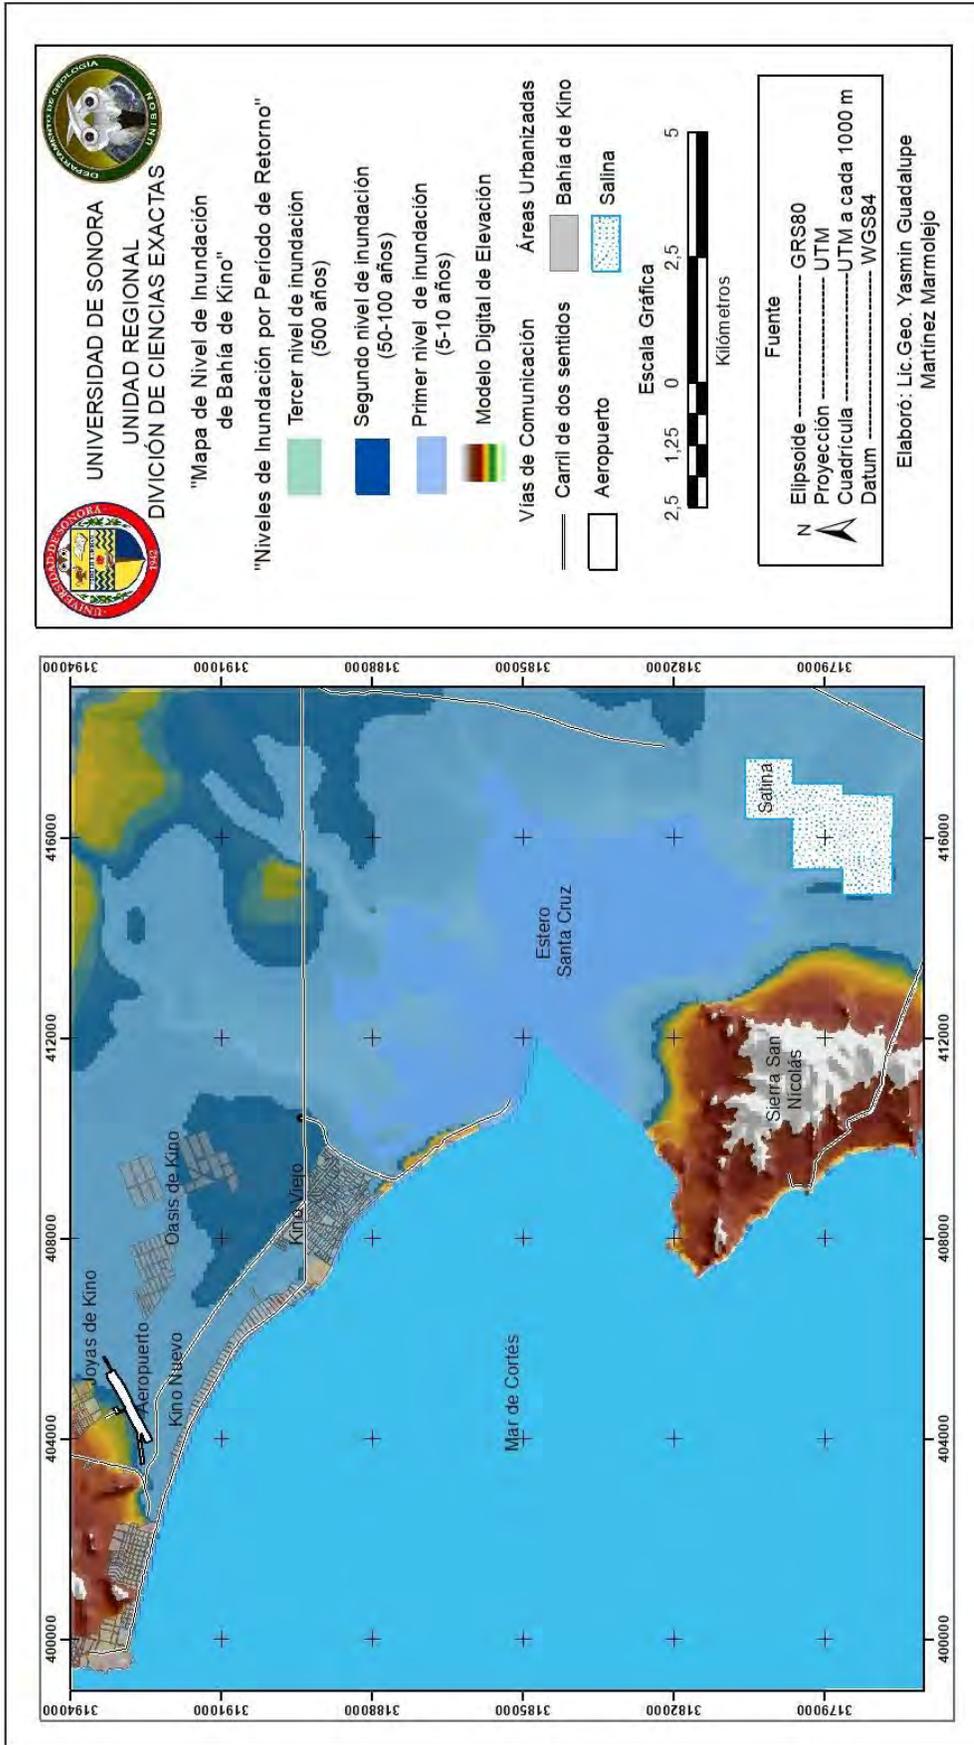
El mapa de nivel de inundación de Bahía de Kino (figura 48), muestra un escenario basado en tres niveles de inundación, el cual se obtuvo por medio de los diferentes parámetros que establece el método racional, que son: pendiente media, área de la cuenca, tiempo de concentración, coeficiente de escurrimiento, intensidad de lluvia por periodo de retorno y gasto máximo.

El segundo nivel de inundación representa un periodo de retorno que va de 50 a 100 años, con una intensidad de lluvia de 150 a 200 mm/hr en un periodo de tiempo de 30 minutos, se tendrán caudales instantáneos máximo que van de los 300 a los 1000m<sup>3</sup>/s, donde el nivel del agua alcanzara los 2.5 metros. (figura 48).

El tercer nivel de inundación abarca un periodo de retorno de 5 a 10 años, con una intensidad de precipitación de 50 a 100 mm/hr en menos de 30 minutos, generando caudales máximos de 500m<sup>3</sup>/s, donde el nivel del agua alcanzara los 1.5 metros, este último nivel es el escenario próximo a presentarse. (figura 48).

Figura 48- Mapa de Nivel de Inundación de Bahía de Kino.

Los resultados obtenidos en la gráfica de duración, intensidad y frecuencia fueron representados de forma cartográfica en el mapa de nivel de inundación (figura 48), donde se muestran los posibles escenarios de los 6 periodos de retorno evaluados para esta investigación, lo cual permite generar el diseño de evacuadores de crecidas, la construcción de puentes y de redes de drenaje, entre otros. A partir de los resultados obtenidos se pueden establecer los criterios de predicción y de riesgo.

En el caso de cuencas de menor área que para esta caso son 1, 2, 3 y 4 en un lapso menor de 30 minutos con una intensidad de lluvia entre 50 a 85 mm/hr se obtendrá un gasto máximo de 8 a 53 m<sup>3</sup>/s, en un periodo de 5 años y conforme pasan el tiempo la intensidad de la precipitación va incrementando hasta alcanzar un caudal instantáneo de 216 m<sup>3</sup>/s en 500 años, indicando que más de 90% de la población que se encuentra en estas cuencas en su totalidad estarían cubiertas por agua (Figura 48).

Para el caso de las cuencas de mayor extensión que son 5, 6, 7, 8 y 9 en un periodo de retorno de 50 años con un lapso menor a 30 minutos y una intensidad de lluvia de 150 a 200 mm/hr se tendrá un caudal máximo que va de los 400 a los 5700 m<sup>3</sup>/s, mientras que en 5 años alcanzaría 1,100m<sup>3</sup>/s, lo que indica que la planicie de Bahía de Kino en su totalidad quedaría inundada, lo que quiere decir que las zonas habitacionales y vías de comunicación quedarán bajo el agua. (figura 48).

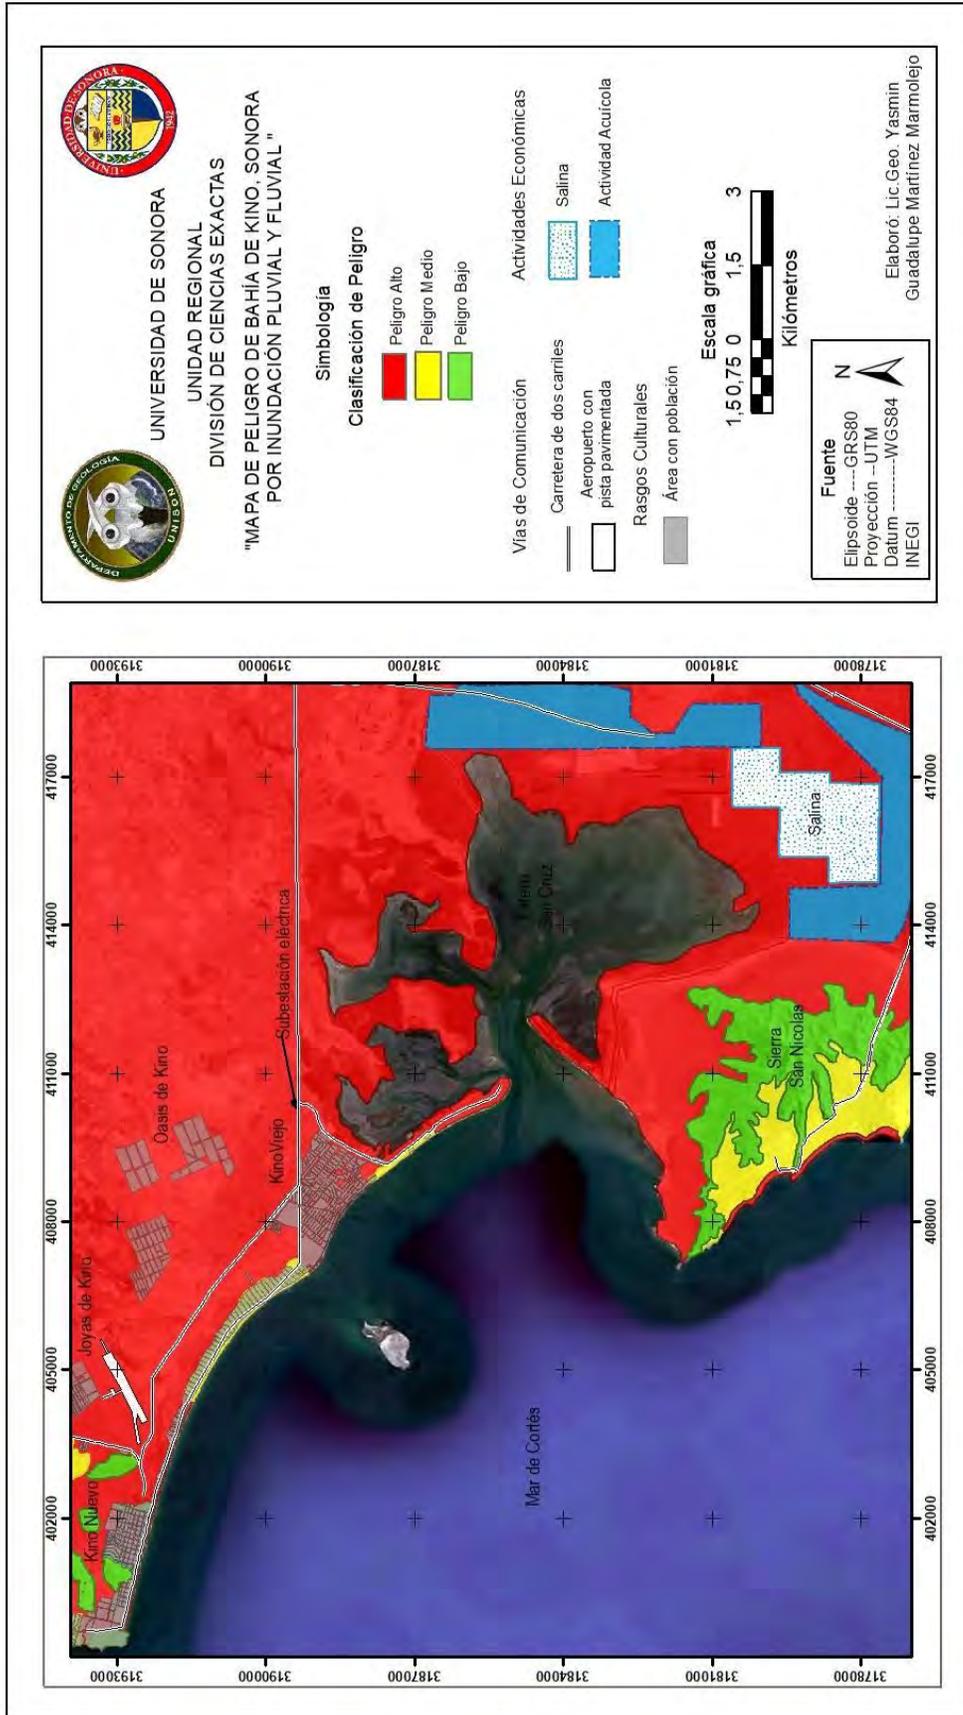
Figura 49.- Mapa de Peligro por inundación Fluvial y Pluvial de Bahía de Kino.

Los resultados obtenidos por medio del método Racional de cada uno de los parámetros establecidos para el cálculo de inundación aplicado a la zona de Bahía de Kino, permitió obtener como resultado 3 mapas que son: mapa de nivel de inundación (figura 48) Peligro (Figura 49) y Riesgo (figura 50), además de una Tabla de clasificación de grado Peligro, la cual estaba basada en la recopilación de todos los datos obtenidos de cada una de las variables empleadas. (Tabla 25).

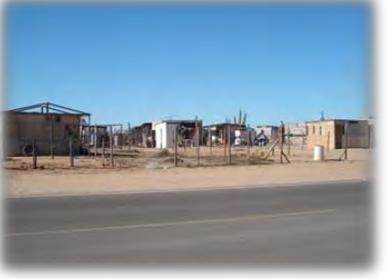
20	IV	Vivienda con muros de mampostería con elementos de concreto y techo de lámina (cartón, plástico, asbesto o galvanizada).	Kino Viejo

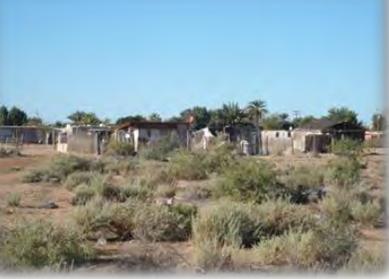
22	IV	Vivienda con muros de mampostería con elementos de concreto y techo de teja.	Kino Nuevo Oasis de Kino

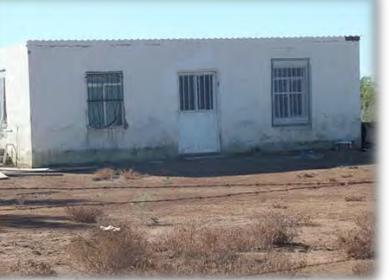
24	V	Vivienda con muros de mampostería con elementos de concreto y techo de losa de concreto ligada.	Kino Nuevo

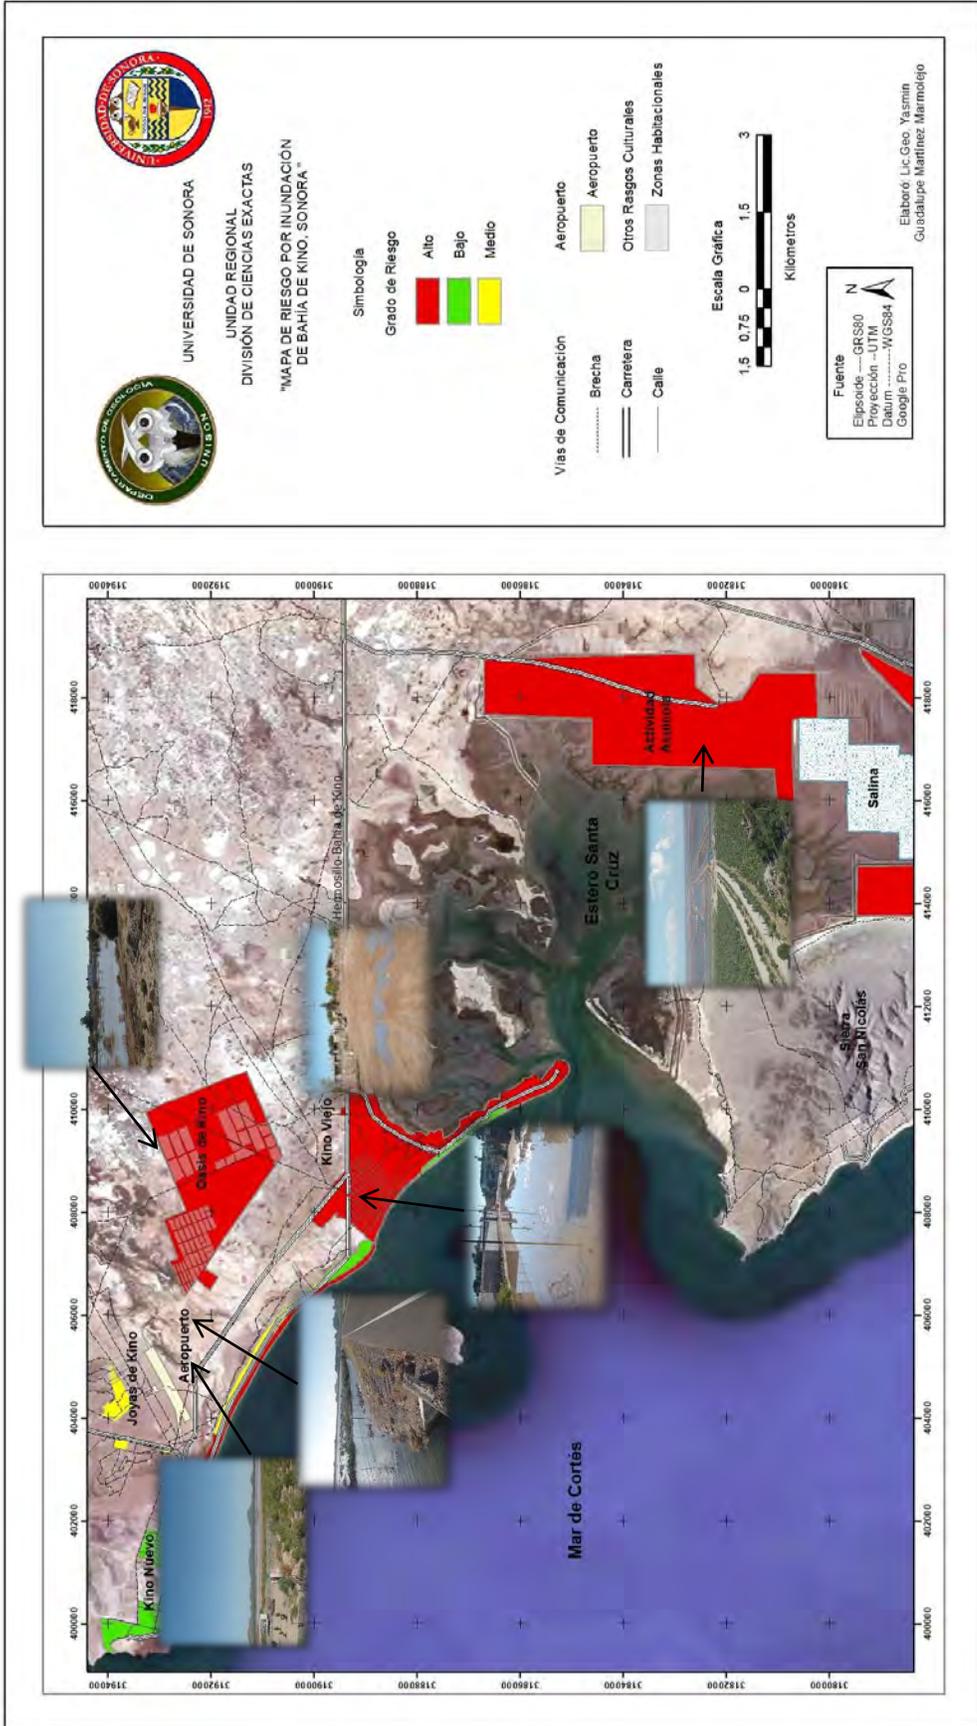
Figura 51- Mapa de Riesgo por Inundación de Bahía de Kino.

El diseño en la traza urbana de Bahía de Kino no es adecuado, puesto que en caso de una inundación las vías de acceso principal se verían bloqueadas para realizar una evacuación inmediata (figura 51) agregando que no todas cuentan con recubrimiento lo que generara que las calles se hagan lodosas y que los autos no puedan circular, haciéndola un área alto riesgo.

Las zonas de riesgo alto se localizan en la población de Kino Viejo, debido a que se tiene la mayor parte de la población y concentra un número considerable de viviendas tipo I, como se muestra en la figura 51 y tabla 28, las cuales cuenta con una infraestructura inadecuada y carecen de criterios de construcción, tanto en la calidad del tipo de material como en el diseño, por tanto no tienen la capacidad de resistir un fenómeno de este tipo y de gran magnitud. Otras áreas que se encuentran dentro de esta clasificación son la salinera y las granjas camaroneras que se localizan al este de la sierra San Nicolás y el fraccionamiento Oasis de Kino que se encuentra al noreste de Kino Nuevo. Con respecto a la vegetación los manglares y matorrales se verían cubiertos por el agua.

Las áreas de riesgo medio se encuentran en Kino Nuevo y Joyas de Kino, su población es baja y la mayor parte de las casas no se encuentran habitadas solo se ocupan para descanso y en periodo vacacional; de acuerdo con la clasificación de índice de vulnerabilidad por tipo de vivienda es considerada como media. (figura 51 y tabla 28).

El área de riesgo bajo se localiza en Kino Nuevo, lugar que se caracteriza por su baja población, y edificaciones de mejor calidad, la mayor parte son de concreto tanto en muros como en techos y son ocupadas solo en periodos vacaciones y descanso. (figura 51 y tabla 28).

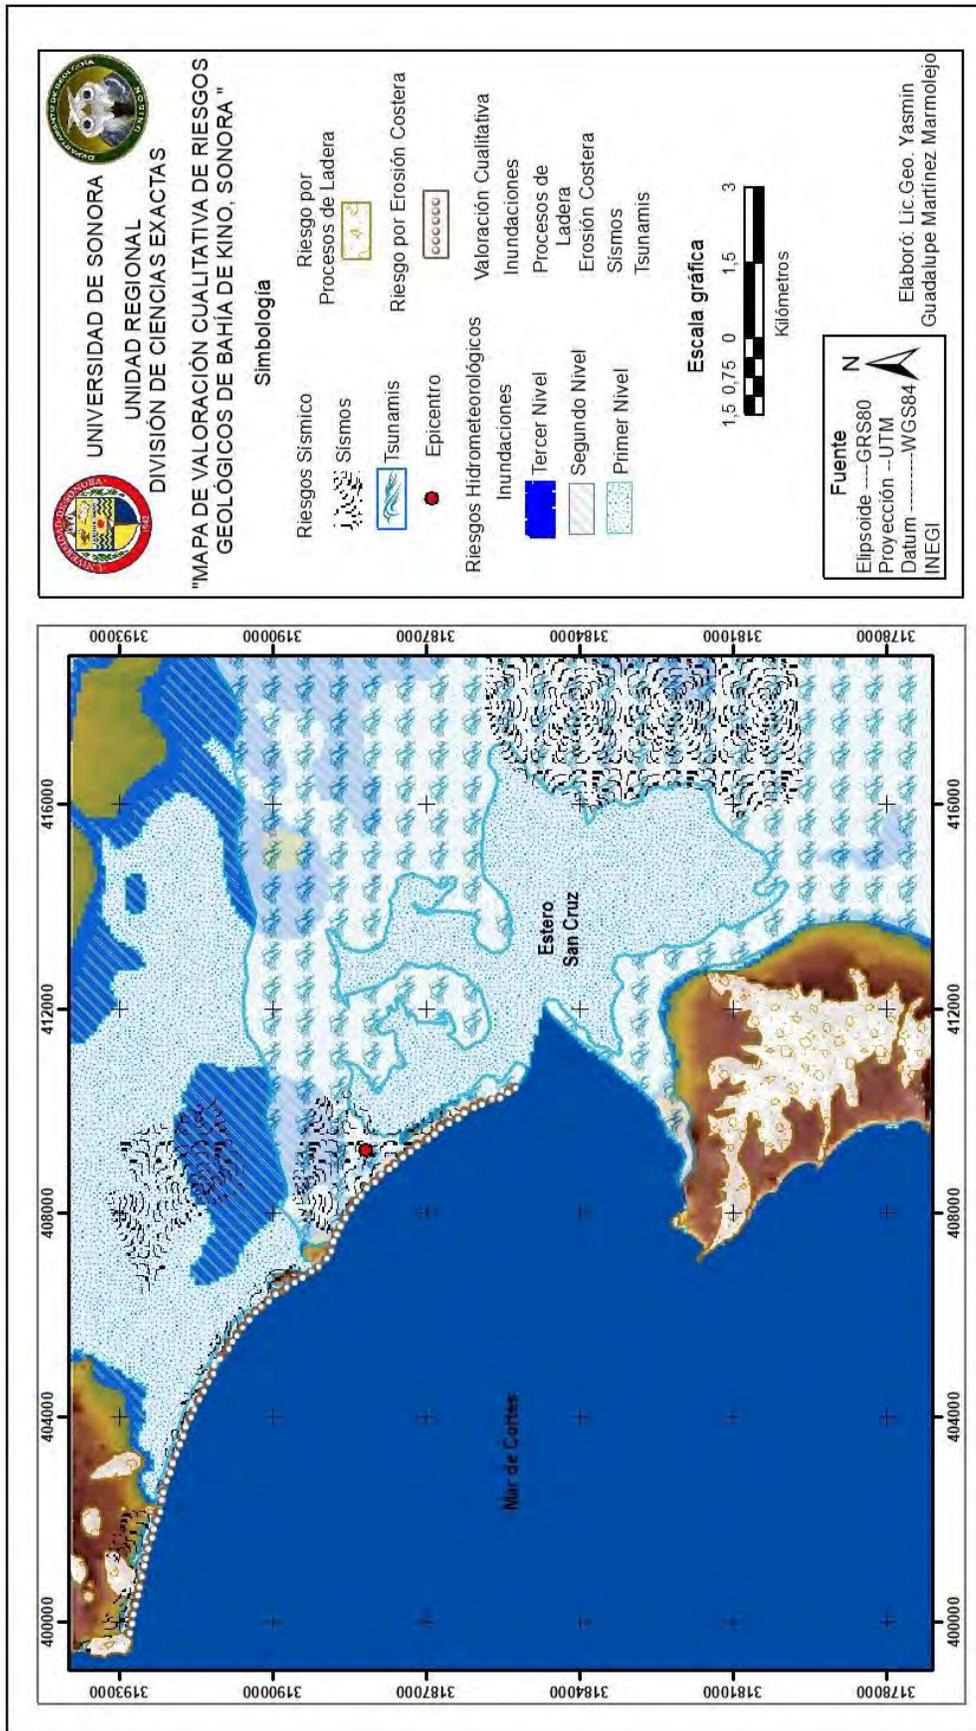
Figura.-52 Mapa de Valoración Cualitativa de Riesgos Geológicos de Bahía de Kino, Sonora.

Con base a los parámetros de valoración cualitativa se determinó y se asignó el grado de importancia que tiene cada riesgo con respecto a efecto, periodicidad, frecuencia, intensidad, entre otros como se muestra en La Tabla 30 y en la figura 52.

De acuerdo a los parámetros establecidos, se tiene que el riesgo de mayor importancia son las inundaciones fluviales, pluviales y de marea como se muestra en la figura 52 , debido a que se presentan de manera periódica con alta intensidad afectando el 90% de Bahía de Kino, teniendo daños y pérdidas considerables tanto en infraestructura (zonas habitacionales, vías de comunicación y obras públicas), como humanas, económicas y al ecosistema natural, con una recuperabilidad a mediano y largo plazo dependiendo el grado de afectación que se tenga como se muestra en el mapa de riesgo (figura 51) y nivel de inundación (figura 48), así como los resultado obtenidos de los diferentes parámetros establecidos por el método racional aplicado al estudio de inundaciones .
